安全対策の強化について！

架空線事故の防止について！

死亡事故が発生！

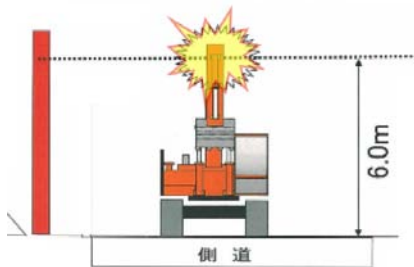
【損傷事例】

バックホウ(0.45)移動中 電線(200V)切断

昨年に引き続き架空線を切断する事故が多発し、社会生活への影響等が懸念。

- 「架空線事故に係る危険有害要因判定表(案)」を参考に各作業工程に応じた危険有害要因を抽出し、安全対策を強化
- 近畿地方整備局の事故措置委員会において従前の措置より上位の措置

- 15-03 積み込み積卸し(架空線等の接触防止策不足)
 ・注意看板や目印布、防護カバーを設置するなど、目視確認できる対策を講じる。
 ・必要に応じて上空監視員を配置する。
 ・作業で支障となる架空物件の存在を周知徹底する。
- 32-01 搬送走行移動(作業員のミス(不安全行為))
 ・単独で行わずに専任の誘導員の合図で移動する。
 ・不用意にアームやブームを高く上げない指導を徹底する。
 ・上空の確認を徹底する。
- 32-02 搬送走行移動(荷姿確認不足)
 ・車両出入口、若しくは車両・車両建設機械の移動箇所(現場内)に高さ制限バーを設ける。
 ・運転前の荷姿確認の指導を徹底する。
- 32-04 搬送走行移動(運転操作ミス)
 ・操作時には一呼吸してから、運転操作を実施する指導を徹底する。
 ・不用意にアームやブームを高く上げない指導を徹底する。
 ・定期的に運転操作の指導を図る。

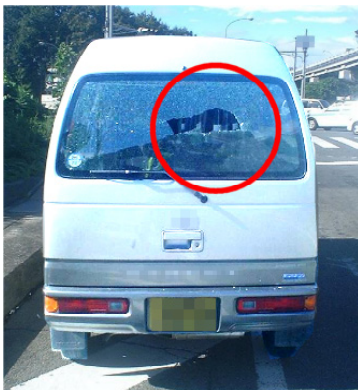
【損傷状況写真】

近年、発生件数の減少が見られず、走行車両への影響により人命にも関わることも懸念。

- 近畿地方整備局の事故措置委員会において従前の措置より上位の措置

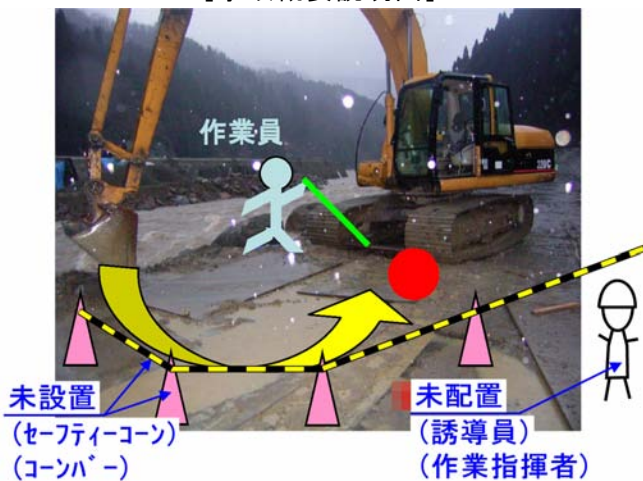
【事故概要説明図】

護岸災害復旧工事において、河川内の仮設道をバックホウが走行中、敷鉄板が重機のキャタピラの間に挟まった為、バケットを使ってキャタピラを持ち上げ、作業員と誘導員でバールを用いて外そうとしていた。バックホウで待機していた運転手が身を乗り出して現地を確認した後、座席に戻る際、運転手の衣類（ヤッケ）が操作レバーにかかりブームが旋回し、重機の前で作業していた作業員を巻き込み、キャタピラとバケットに挟まれた。作業員は救急車にて搬送されたが、約5時間15分後に搬送先の病院で死亡が確認された。

- ◆重機の作業範囲内で作業員が作業を行っていたこと。
- ◆誘導員もいたが、被災した作業員と共同作業を行っており、誘導員としての機能を果たしていなかったこと。
- ◆重機運転手の衣類が操作レバーに引っかかった状態で、安全確認を十分行わずにレバーを操作したこと。

- ◆作業員が重機の作業範囲内に立ち入らないこと、指示事項の遵守などの作業標準を周知徹底させる。
- ◆重機作業の危険性について教育・指導等を徹底する。

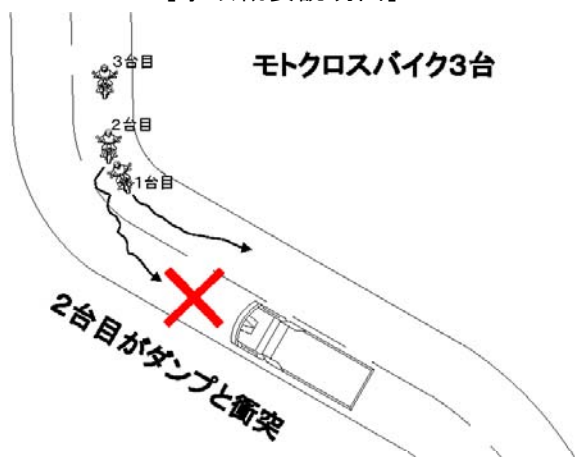
【事故概要説明図】

築堤工事において、ダンプトラックが現道を走行中、対向車線で3台縦隊走行していた2台目のバイクが道路カーブを曲がりきれずに転倒して対向車線（ダンプトラックの走行車線側）にはみ出し、ダンプトラックは転倒したバイク（運転手共）と衝突した。バイク運転手は救急車にて搬送されたが、約1時間30分後に搬送先の病院で死亡が確認された。

- ◆転倒原因は不明瞭であるが、道路上に特段の障害物は無く、第三者の速度超過若しくは運転操作ミスしたこと。

- ◆現道上の交通事故などについて、口頭のみならず映像によるKY活動等の実施を徹底すること。
- ◆急停止出来るよう常日頃から安全運転を心掛ける指導を徹底する。
- ◆“だろ”運転をさせないこと。
