# 今から熱中症の予防対策を！

# 梅雨の急な降雨に注意!

## 吊り作業時に玉掛けワイヤーが外れ、作業員が負傷する事故が発生!

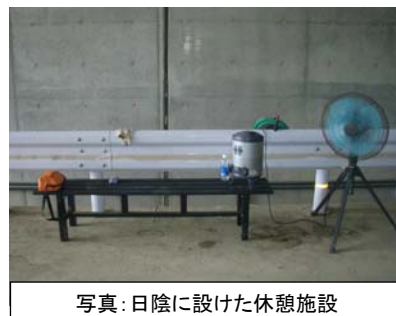
写真：日陰に設けた休憩施設
