平成29年度直轄事故発生状況について

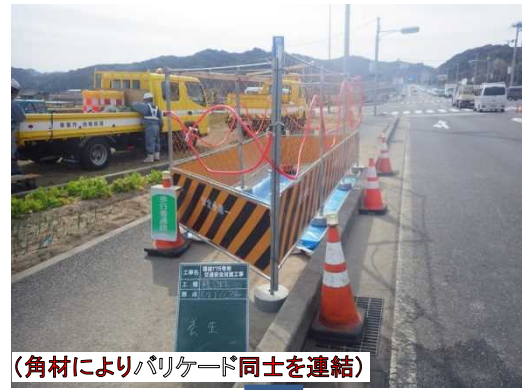
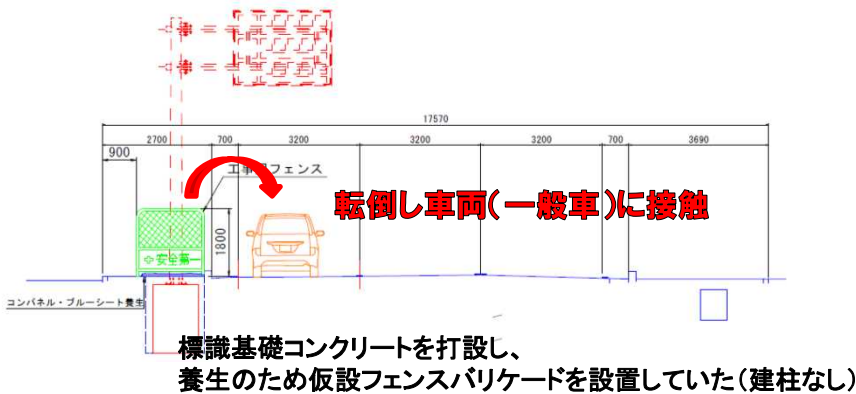
横断図 (61.73 下り) S=1:50

【事例1】標識コンクリートの基礎養生において、歩行者安全確保のため設置した工事用フェンスが強風により車道側に転倒し、信号待ちのため停車していた車両に接触した。事故発生時、最大瞬間風速22.3m/s(近隣観測所)であり強風注意報が発表されていた。

強風予測は認識していたが、固定状況の確認を怠った。

気象予測等から現地の気象情報を入手し、現場状況の変化に対応できるように心がけましょう。

現道上の工事での仮設材設置については、第三者に被害が及ぶ恐れがありますので、特に注意が必要です。

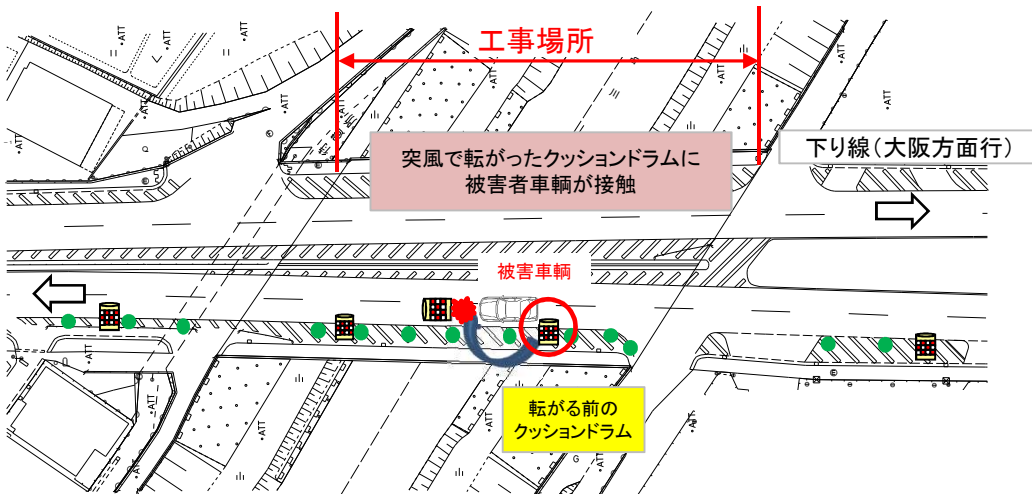
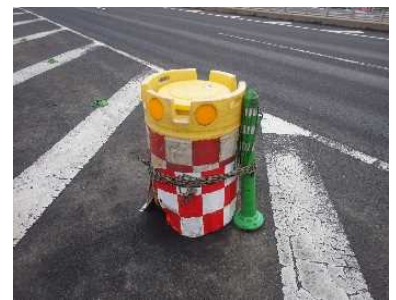
設置状況(中央部を固定)

【事例2】クッションドラム1基が突風により車道に転がり、国道1号線上り線を走行中の被害車両に接触した。

受注業者の設置したクッションドラムの固定方法が不十分で(水重りが入っていなかった)、かつ強風に対する事前点検も目視のみと不十分であった。
