熊野川の濁水対策

令和3年12月23日
近畿地方整備局 河川部

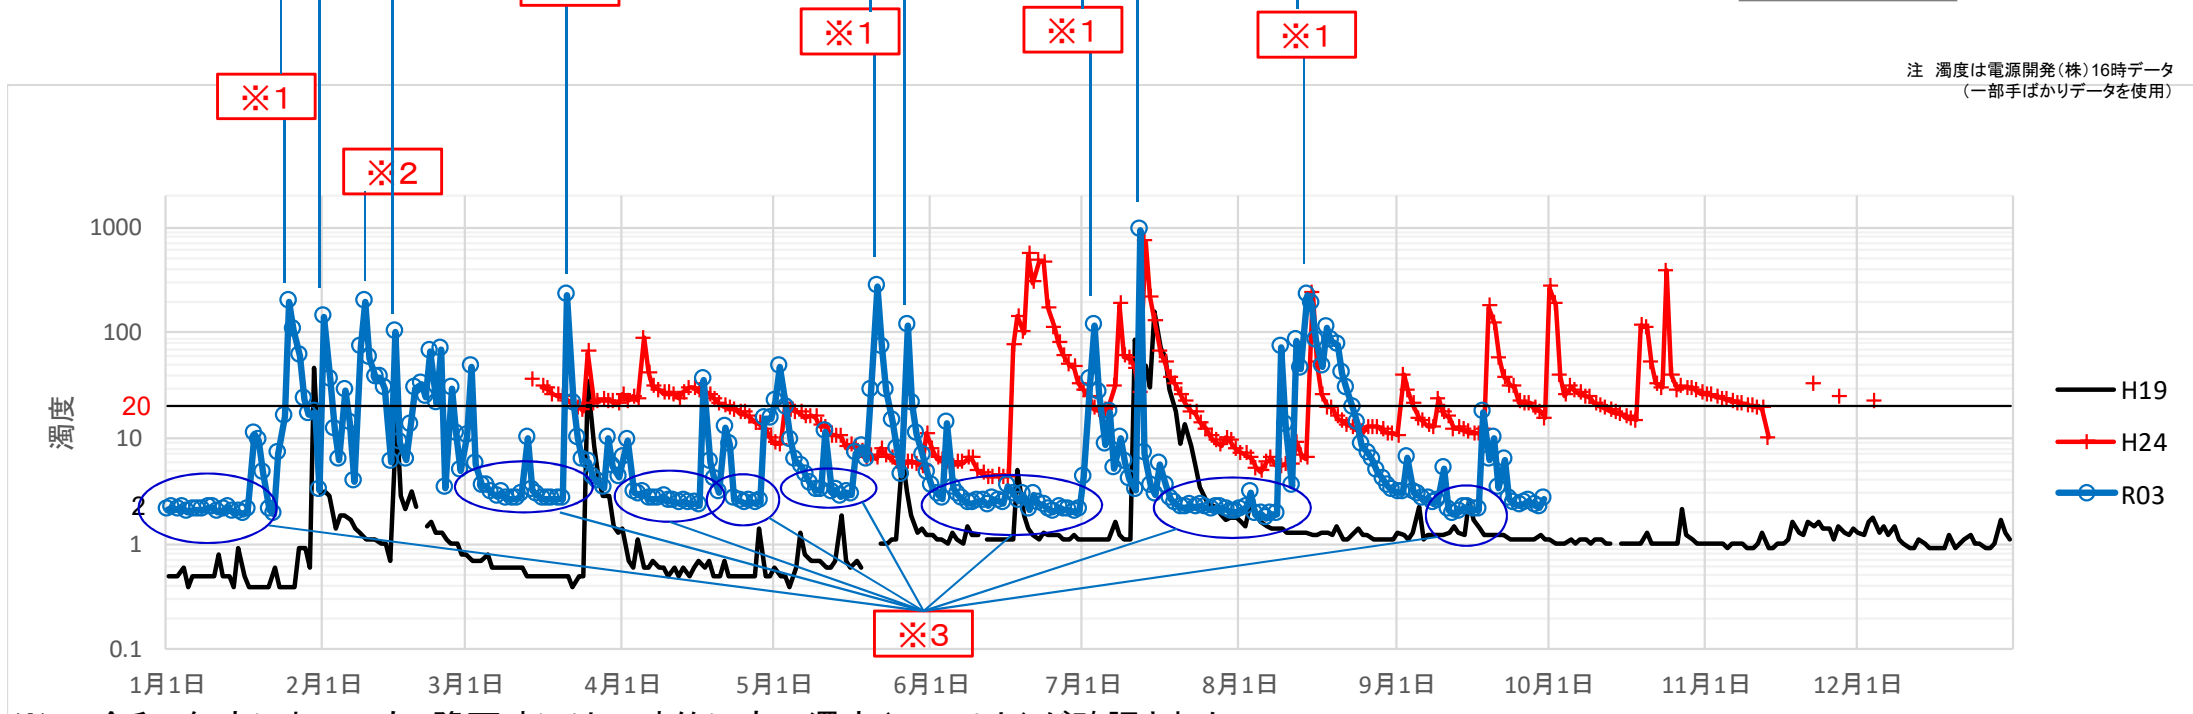
上野地濁度状況

- ※1 令和3年度においても、降雨時には一時的に高い濁度(100以上)が確認された。
- ※2 令和3年2月は降雨と明確には対応せず一時的に高い濁度(100以上)が確認された。ただし、高い濁度は日中のみで一時的であった。
- ※3 降雨時に高い濁度(100以上)が確認されたのち、低減後は概ね2~3程度の濁度であった。
これは、災害直後(H24)よりも低い濁度であり、災害前(H19)の濁度の低い時期(概ね0.5~2程度)に近い濁度であった。

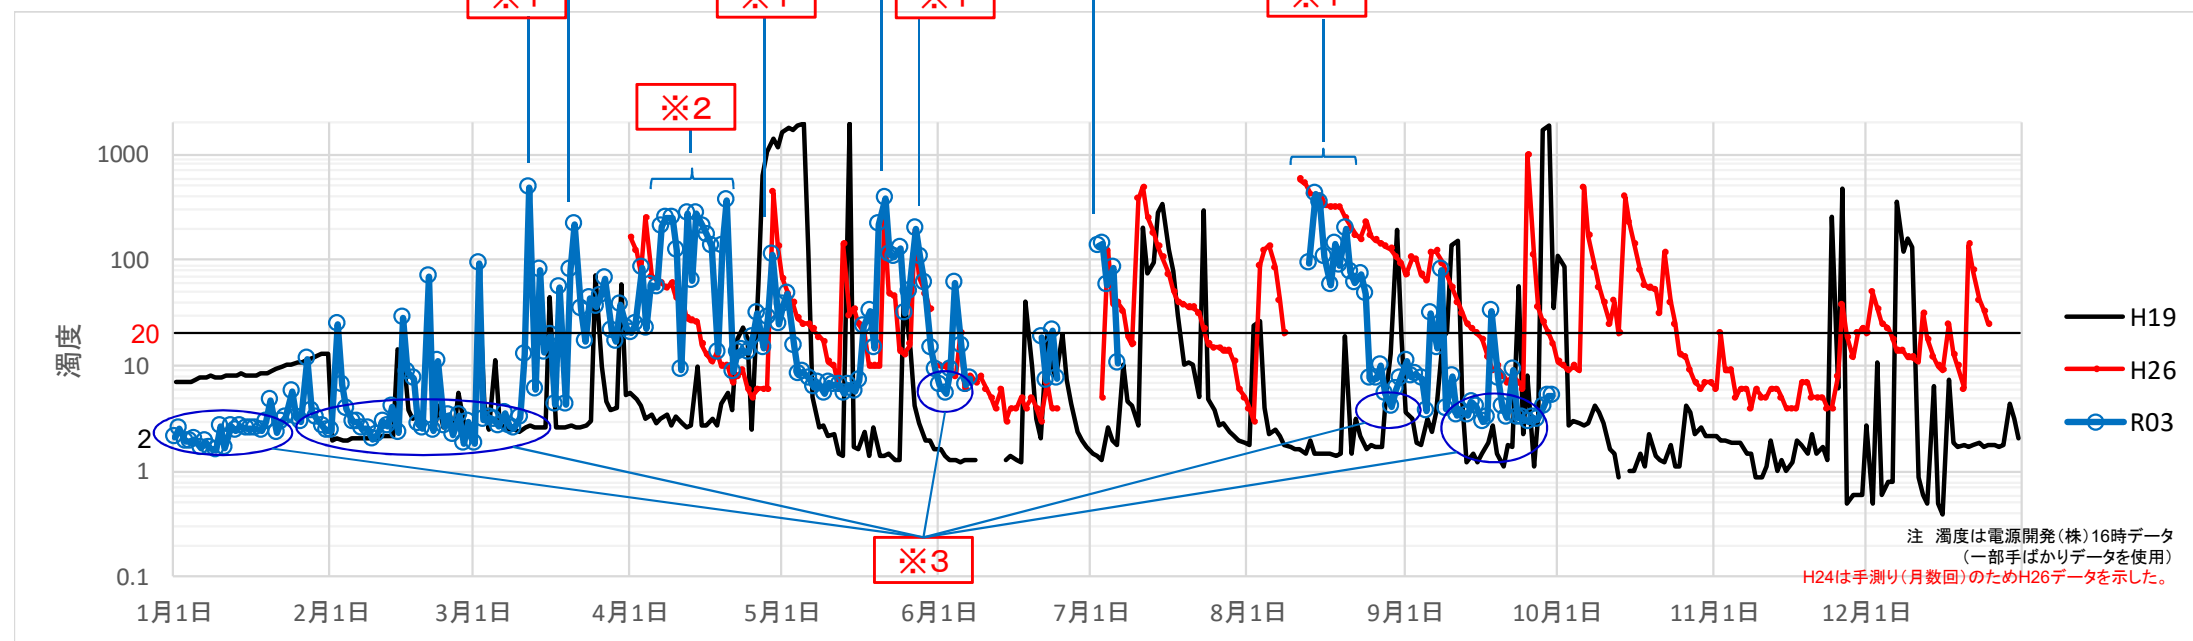
五百瀬濁度状況

- ※1 令和3年度においても、降雨時には高い濁度(100以上)が確認された。
- ※2 令和3年4月は、降雨と明確には対応せず一時的に高い濁度(100以上)が確認された。ただし、高い濁度は日中のみで一時的であった。
- ※3 降雨時に高い濁度(100以上)が確認されたのち、低減後は概ね2~5程度の濁度であった。これは、災害後(H26)よりも低い濁度であり、災害前(H19)の濁度の低い時期(概ね0.5~3程度)に近い濁度であった。

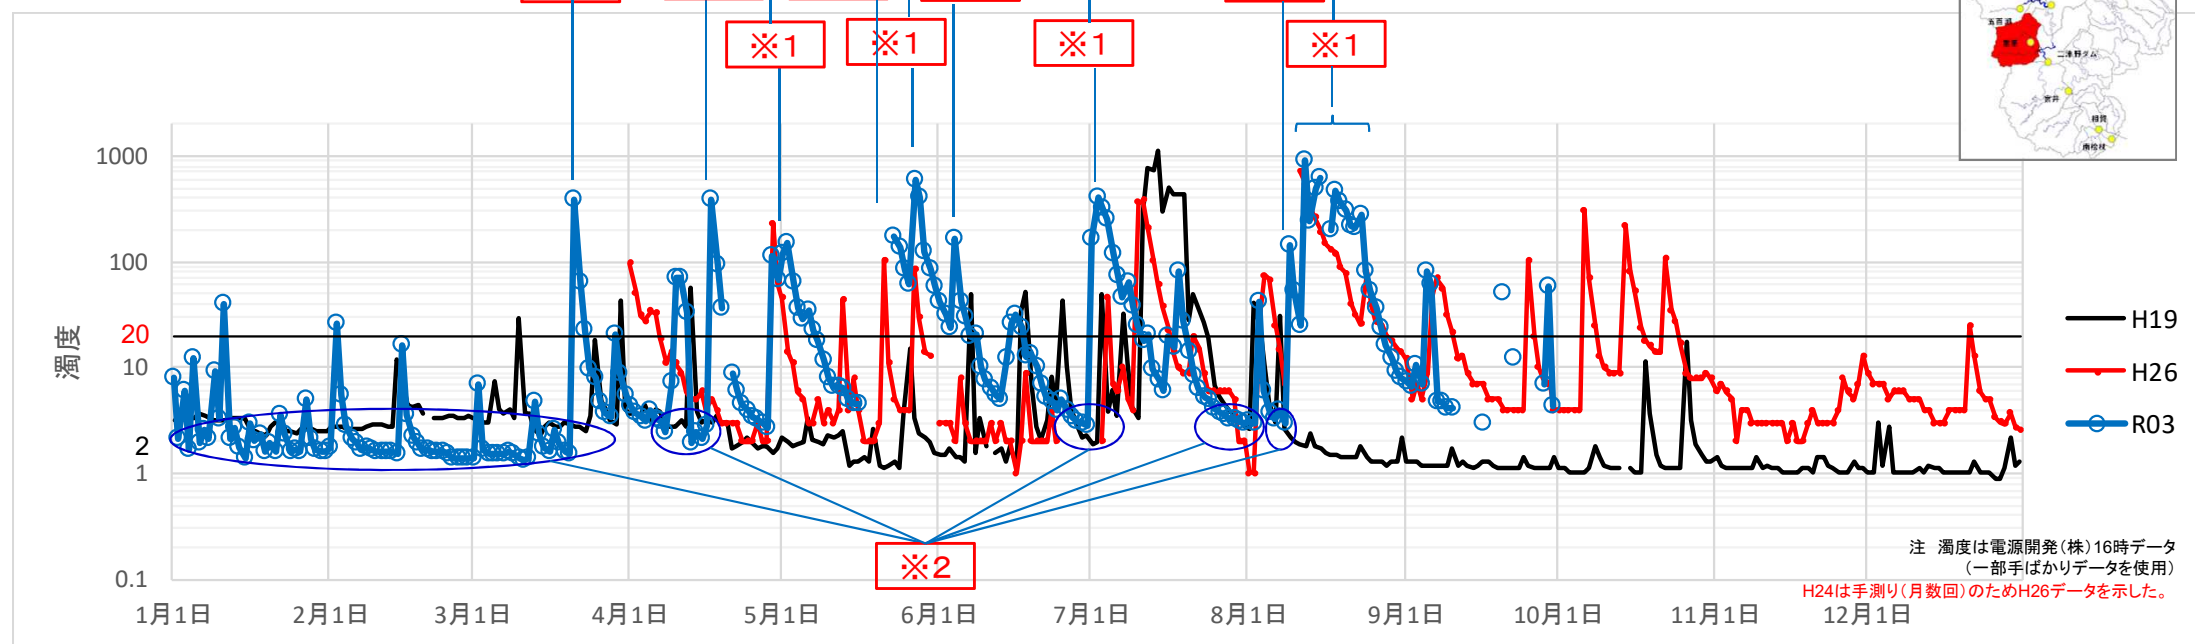
重里濁度状況

- ※1 令和3年度においても、降雨時には高い濁度(100以上)が確認された。
- ※2 降雨時に高い濁度(100以上)が確認されたのち、低減後は概ね2~3程度の濁度であった。これは、災害前(H19)の濁度の低い時期(概ね1~3程度)に近い濁度であった。

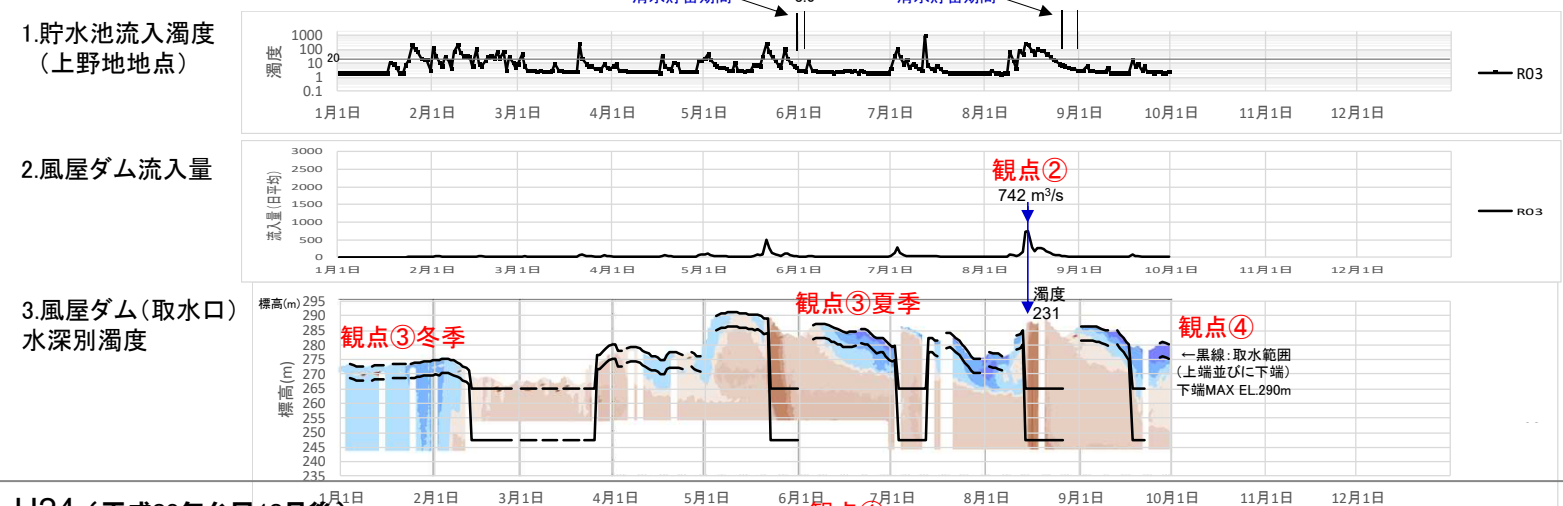
R03 (ダム取水設備改造 (H30.6) 以降)

観点① 清水貯留中の流入濁度	観点② 出水と貯水池濁度の関係	観点③ 清水層の形成状況	観点④ 清水層の取水状況
R03 (ダム取水設備改造(平成30年6月)以降)	・低濁度 (平均3.0~4.4)	・中~大規模出水で全層濁度が低い 〔日平均 約742 m ³ /sの出水 → 全層平均濁度 231〕	・夏季に降雨時を除き低濁度層が形成 ・冬季に低濁度層が形成	・降雨時は高濁度層から取水し、それ以外の期間は、取水設備改造により表層の低濁度層から取水可能
H24 (平成23年台風12号後)	・高濁度 (平均9.4~40.9)	・中規模出水で全層濁度が高い 〔日平均 約500 m ³ /sの出水 → 全層平均濁度 519〕	・夏季に降雨時を除き低濁度層が形成 ・冬季に高濁度層が支配(降雨少)	・表層部の低濁度層が、高標高部にしかないため、取水設備の構造上、低濁度水取水不可能
H19 (平成23年台風12号前)	・低濁度 (平均2.8)	・大規模出水で全層濁度が低い 〔日平均 約1,150 m ³ /sの出水 → 全層平均濁度 250〕	・夏季に降雨時を除き低標高部まで低濁度層が形成 ・冬季に低濁度層が形成	・降雨時は高濁度層から取水しているが、それ以外の期間は低標高部まで形成された低濁度層から取水可能

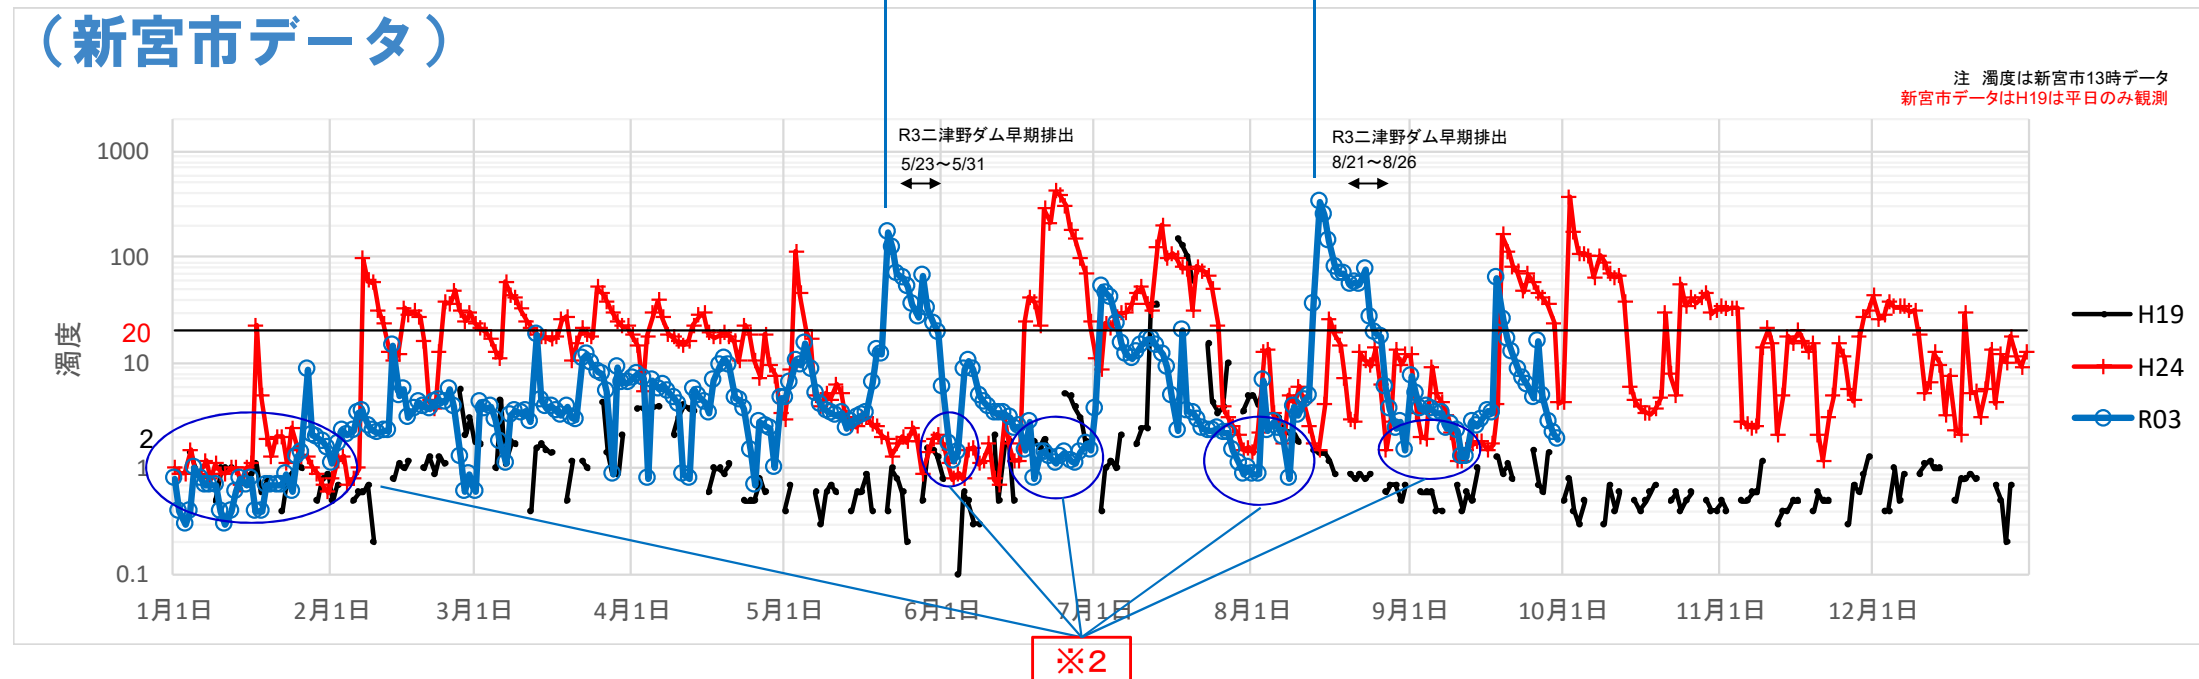
南桧杖濁度状況 (新宮市データ)

- ※1 令和3年度も、降雨時（出水中）には高い濁度（100以上）が確認された。二津野ダムの早期排出時（出水後）には高い濁度（100以上）は確認されなかった。また、上野地、五百瀬でみられたような、降雨と明確には対応しない高い濁度も確認されなかった。
- ※2 濁度の低減後は濁度0.5~2程度の低濁度であった。これは、災害直後（H24）よりも低い濁度であり、災害前（H19）の濁度の低い時期（概ね0.3~2程度）と同程度であった。

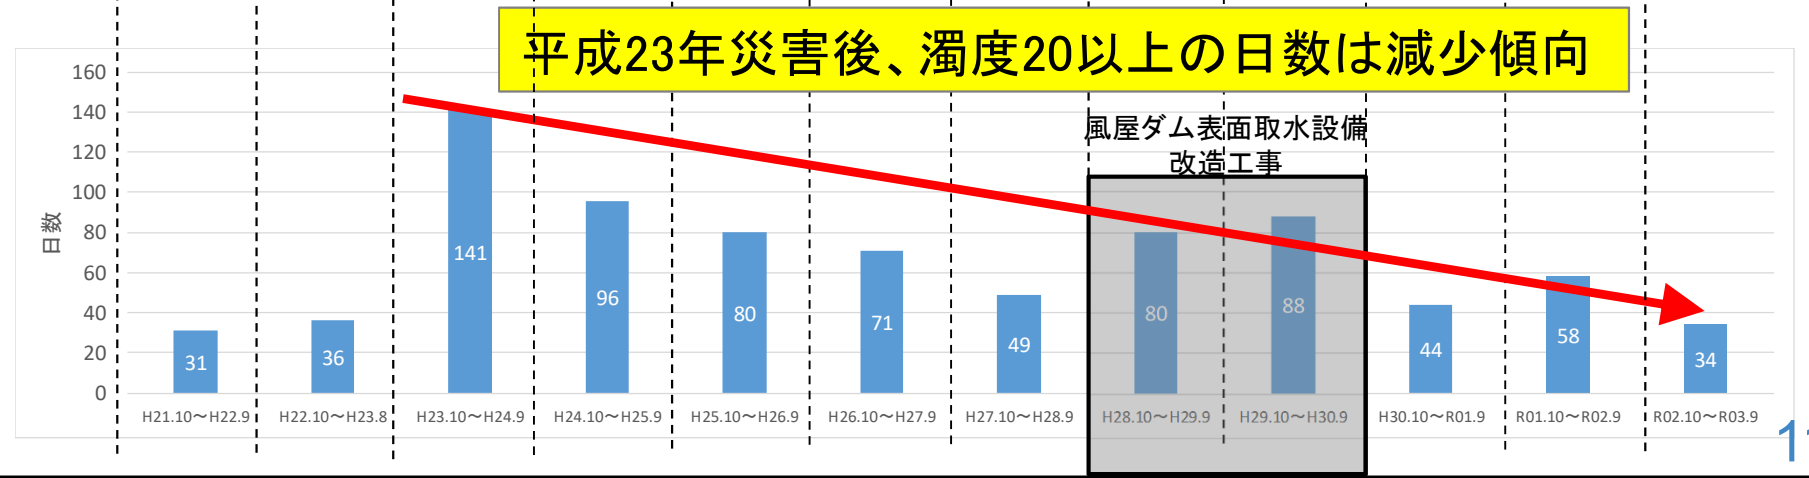
濁度20以上の日数 (新宮市データ)

南桧杖地点で濁度20以上を記録した日数を整理した結果、平成23年災害後、濁度20以上の日数は減少傾向。
