熊野川の濁水対策

令和6年2月14日

近畿地方整備局 河川部

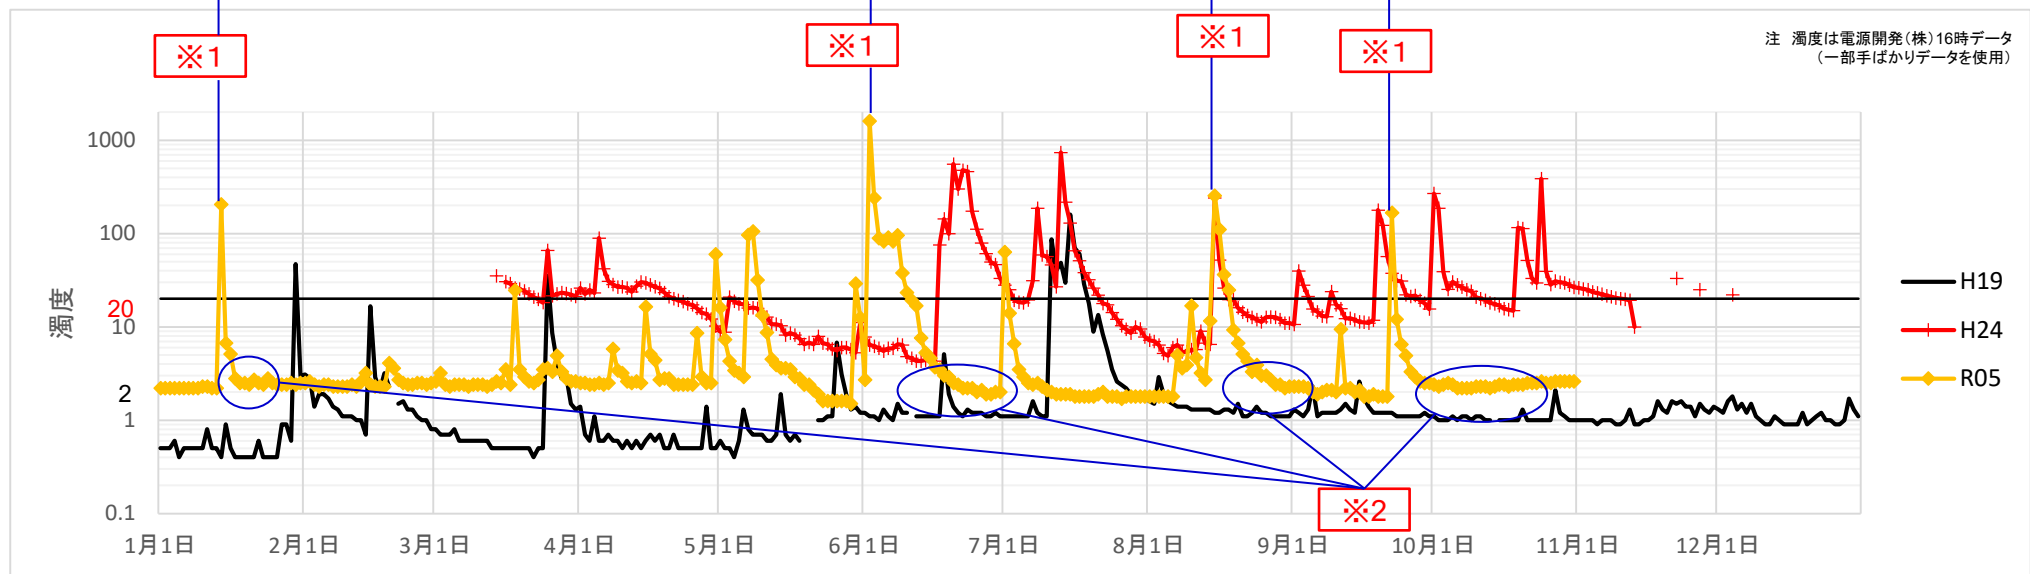
上野地濁度状況

※1 令和5年度においても、降雨時には一時的に高い濁度(100以上)が確認された。

※2 降雨時に高い濁度(100以上)が確認されたのち、低減後は概ね2~3程度の濁度であった。

これは、災害直後(H24)よりも低い濁度であり、災害前(H19)の濁度の低い時期(概ね0.5~2程度)に近い濁度であった。

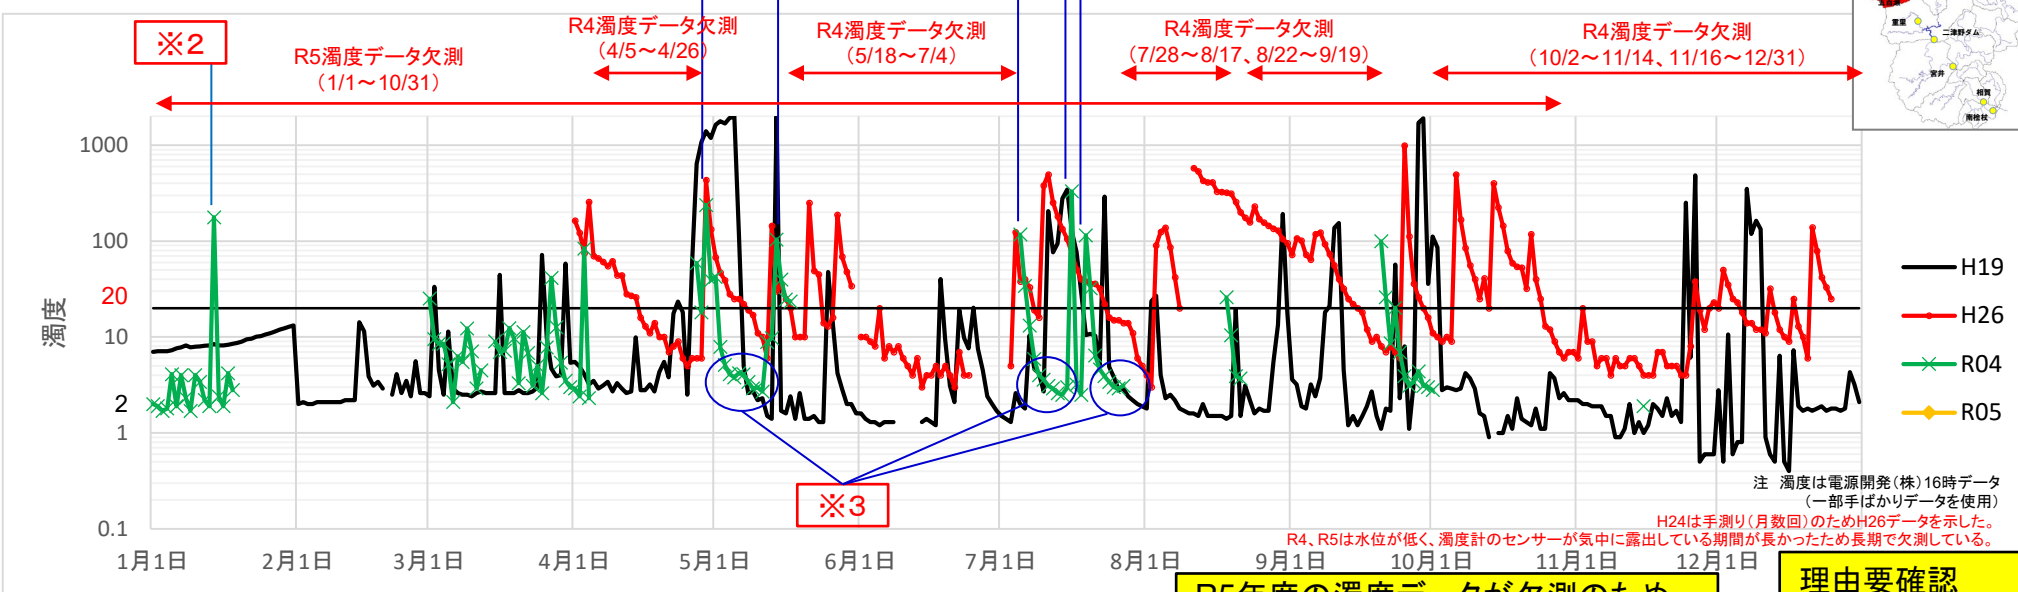
五百瀬濁度状況

R5年度の濁度データが欠測のため R4年度のデータ、文章を示している **理由要確認**

- ※1 令和4年度においても、降雨時には高い濁度(100以上)が確認された。
- ※2 令和4年1月は降雨と明確には対応せず一時的に高い濁度(100以上)が確認された。ただし、高い濁度は日中のみで一時的であった。
- ※3 降雨時に高い濁度(100以上)が確認されたのち、低減後は概ね2~5程度の濁度であった。これは、災害後(H26)よりも低い濁度であり、災害前(H19)の濁度の低い時期(概ね0.5~3程度)に近い濁度であった。

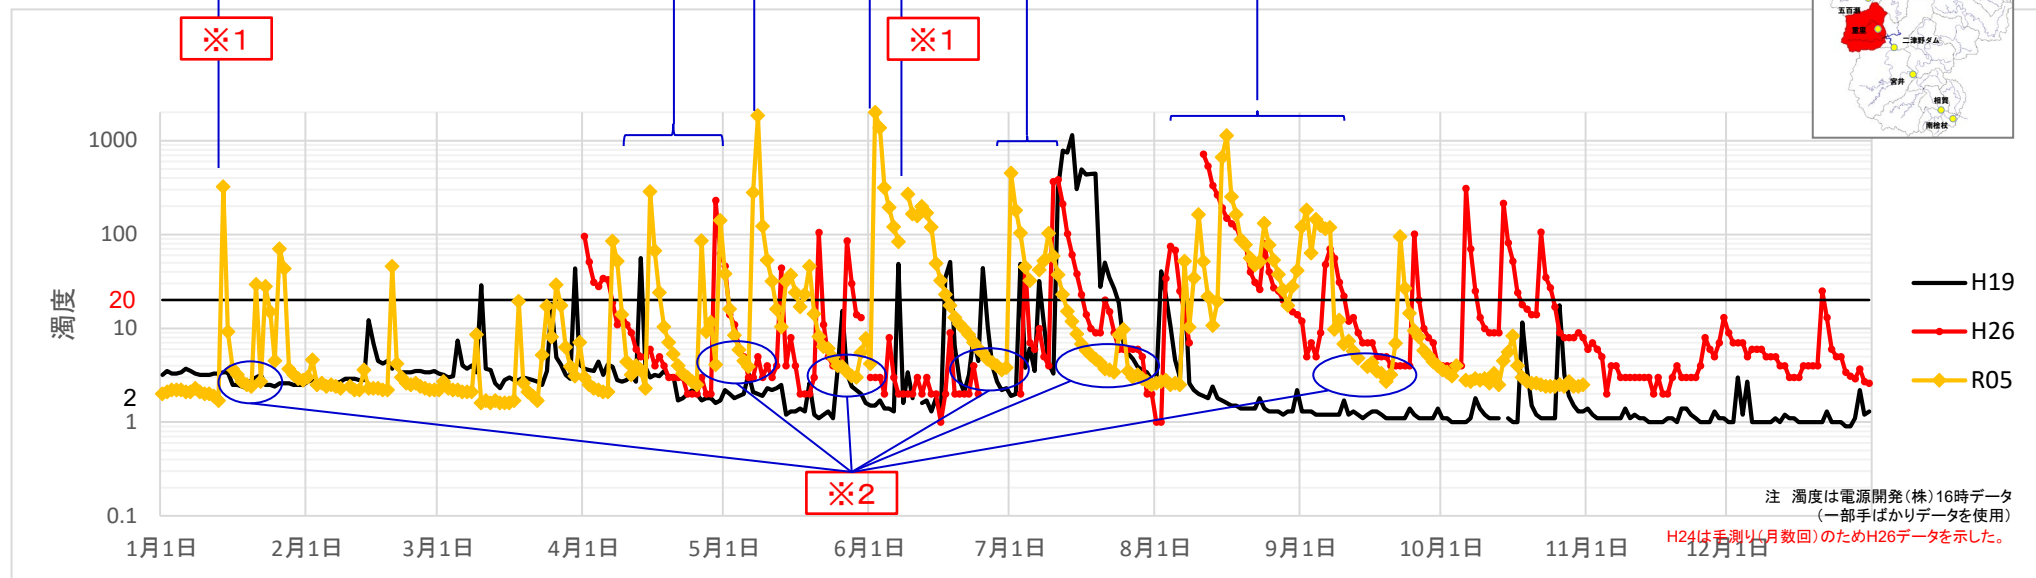
重里濁度状況

- ※1 令和5年度においても、降雨時には高い濁度(100以上)が確認された。
- ※2 降雨時に高い濁度(100以上)が確認されたのち、低減後は概ね2~5程度の濁度であった。これは、災害前(H19)の濁度の低い時期(概ね1~3程度)に近い濁度であった。

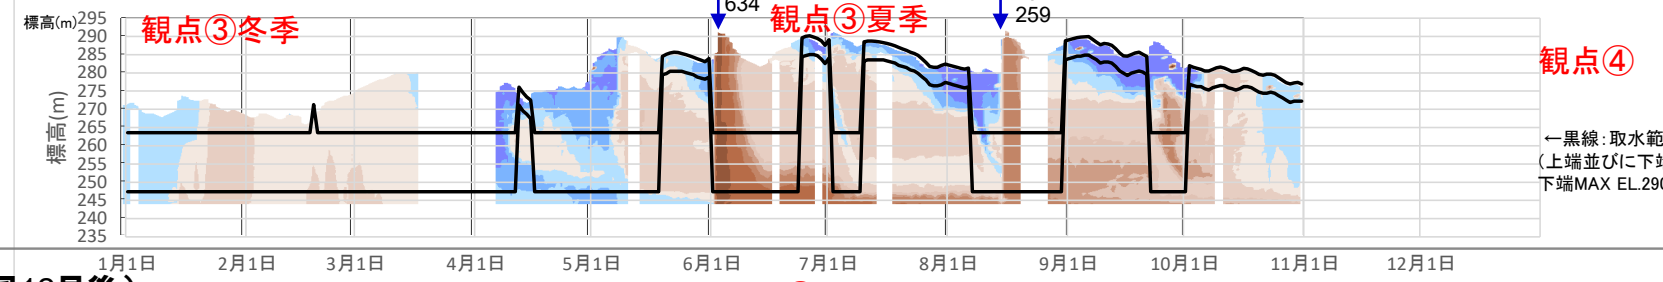
3.風屋ダム(取水口)水深別濁度

観点① 清水貯留中の流入濁度	観点② 出水と貯水池濁度の関係	観点③ 清水層の形成状況	観点④ 清水層の取水状況
R05 (ダム取水設備改造(平成30年6月)以降)	・低濁度 (平均2.6~2.9)	・大規模出水で全層濁度が高い (日平均 約1,026 m ³ /sの出水 → 全層平均濁度 634)	・夏季に降雨時を除き低濁度層が形成 ・冬季に低濁度層が形成	・降雨時は高濁度層から取水し、それ以外の期間は、取水設備改造により表層の低濁度層から取水可能
H24 (平成23年台風12号後)	・高濁度 (平均9.4~40.9)	・中規模出水で全層濁度が高い (日平均 約500 m ³ /sの出水 → 全層平均濁度 519)	・夏季に降雨時を除き低濁度層が形成 ・冬季に高濁度層が支配(降雨少)	・表層部の低濁度層が、高標高部にしかないため、取水設備の構造上、低濁度水取水不可能
H19 (平成23年台風12号前)	・低濁度 (平均2.8)	・大規模出水で全層濁度が低い (日平均 約1,150 m ³ /sの出水 → 全層平均濁度 250)	・夏季に降雨時を除き低標高部まで低濁度層が形成 ・冬季に低濁度層が形成	・降雨時は高濁度層から取水しているが、それ以外の期間は低標高部まで形成された低濁度層から取水可能

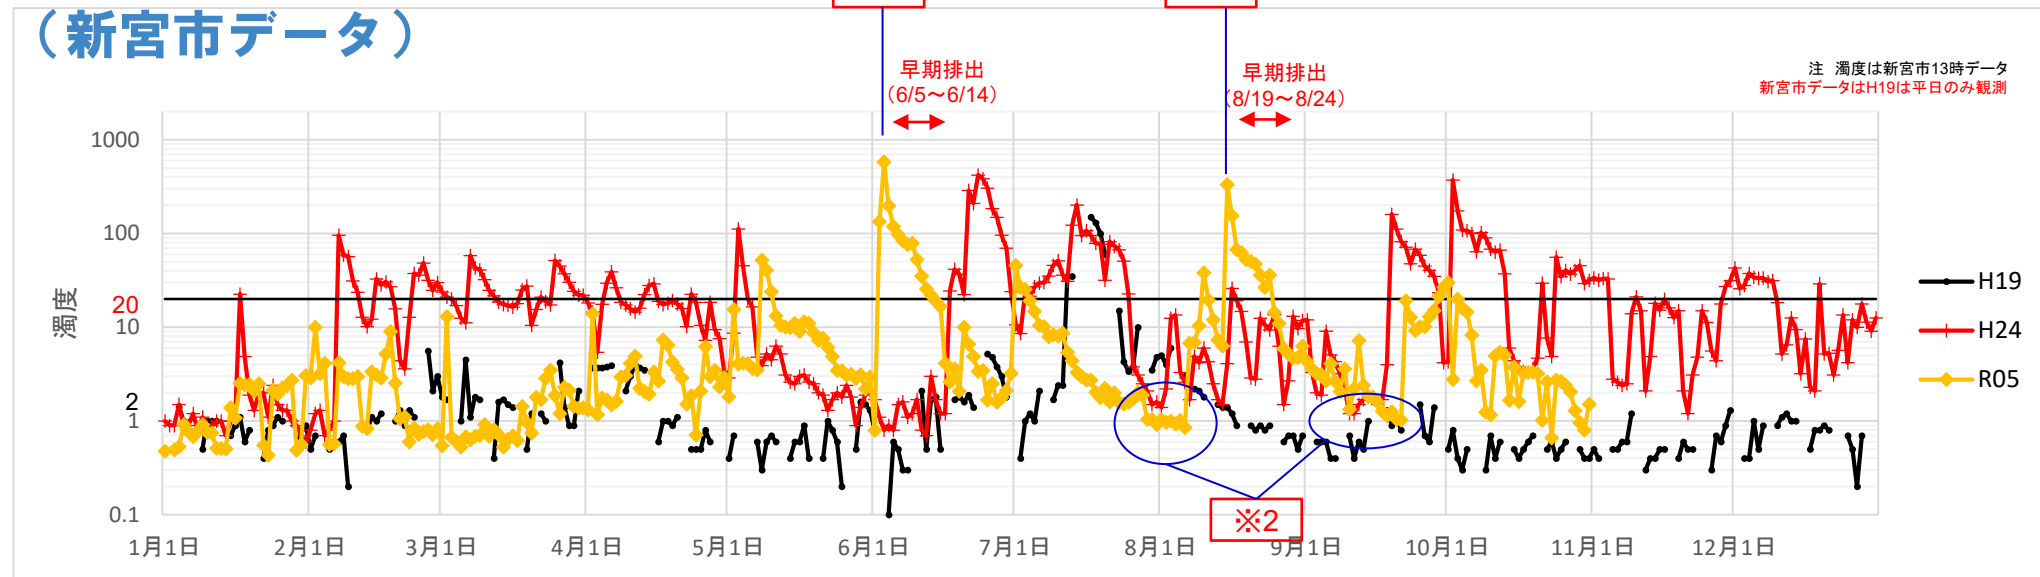
南桧杖濁度状況 (新宮市データ)

※1 令和5年度においては、濁水早期排出を行った出水において高い濁度(100以上)が確認された。

※2 濁度の低減後は濁度0.5~2程度の低濁度であった。これは、災害直後(H24)よりも低い濁度であり、災害前(H19)の濁度の低い時期(概ね0.3~2程度)と同程度であった。

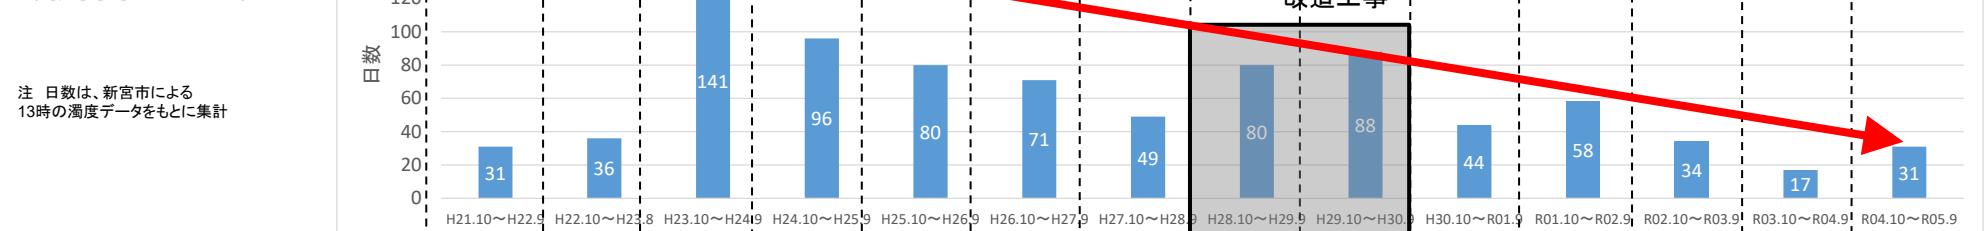
濁度20以上の日数 (新宮市データ)

南桧杖地点で濁度20以上を記録した日数を整理した結果、平成23年災害後、濁度20以上の日数は減少傾向。
