宇川の河道状況把握と 魚道の整備について

京都府丹後土木事務所
菊本 健太

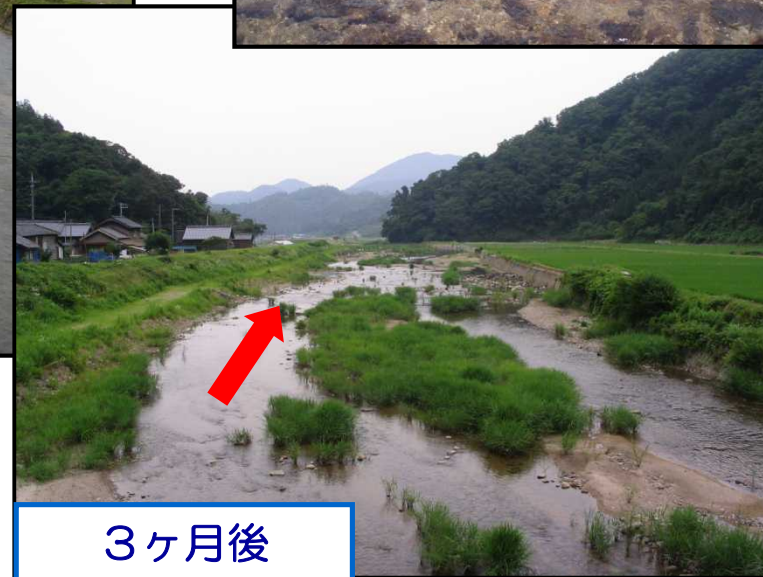
3ヶ月後

礫河床の再生

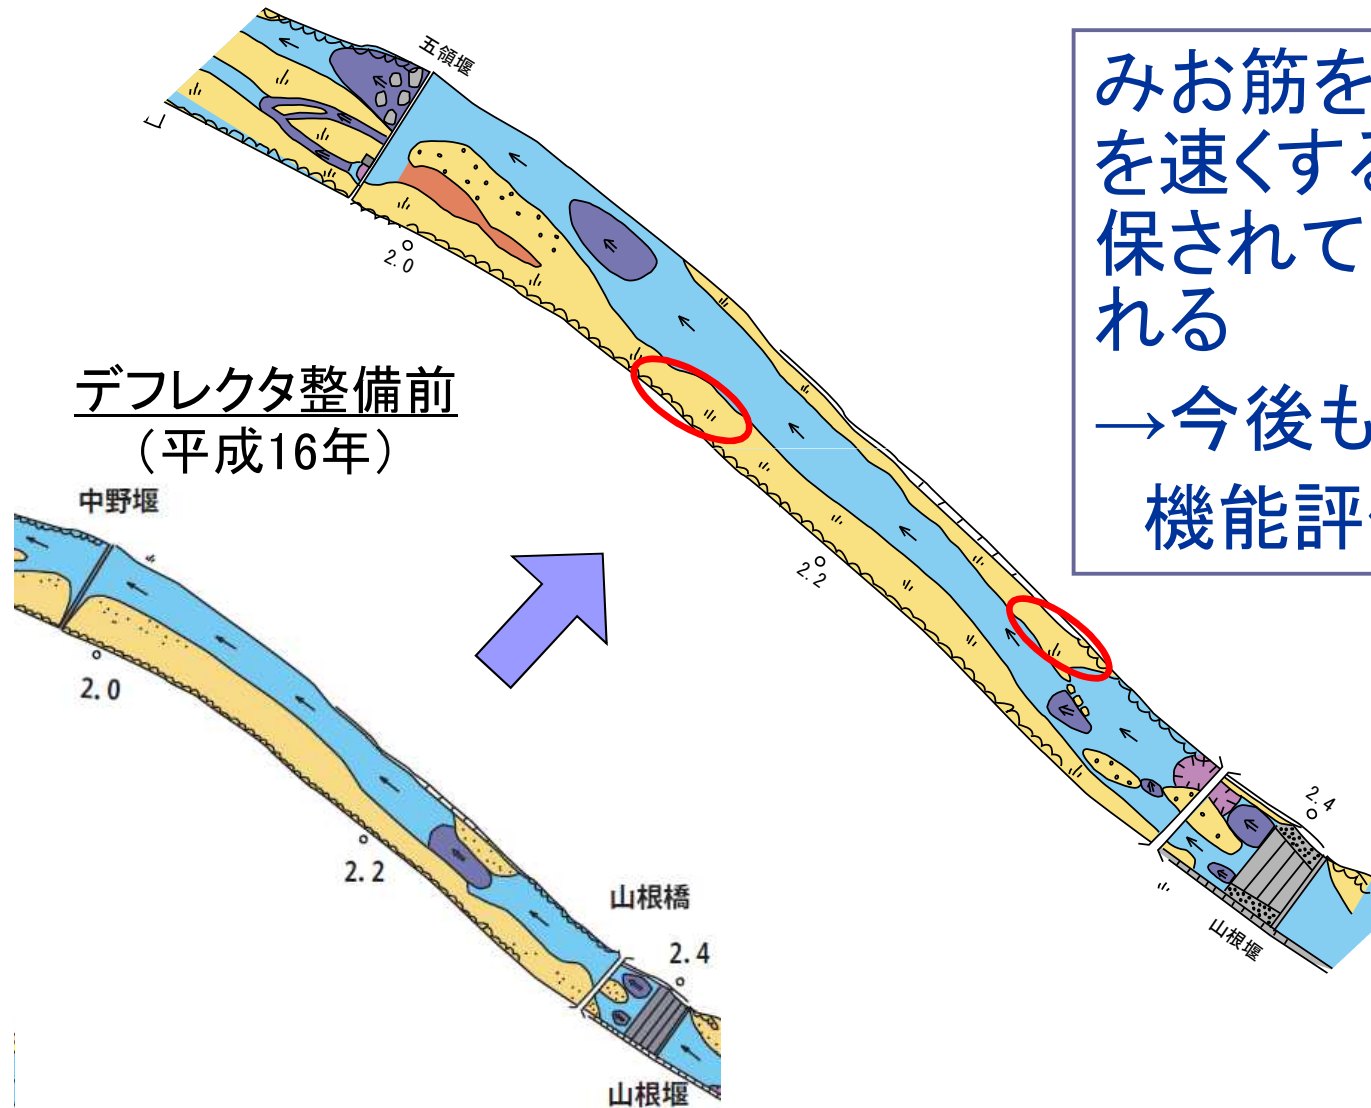
デフレクタ設置箇所周辺の現在の河床状況 (H25.9.20)

みお筋を狭め、流速
を速くする機能は確
保されていると考えら
れる

→今後も継続的に
機能評価を実施

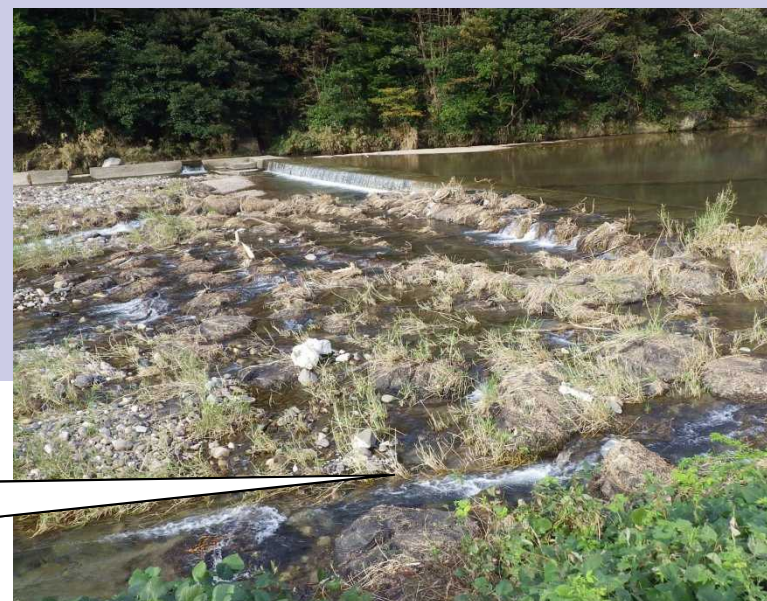
中詰め材(礫)の空隙に土砂が溜まり、植生等の復元が見られる。

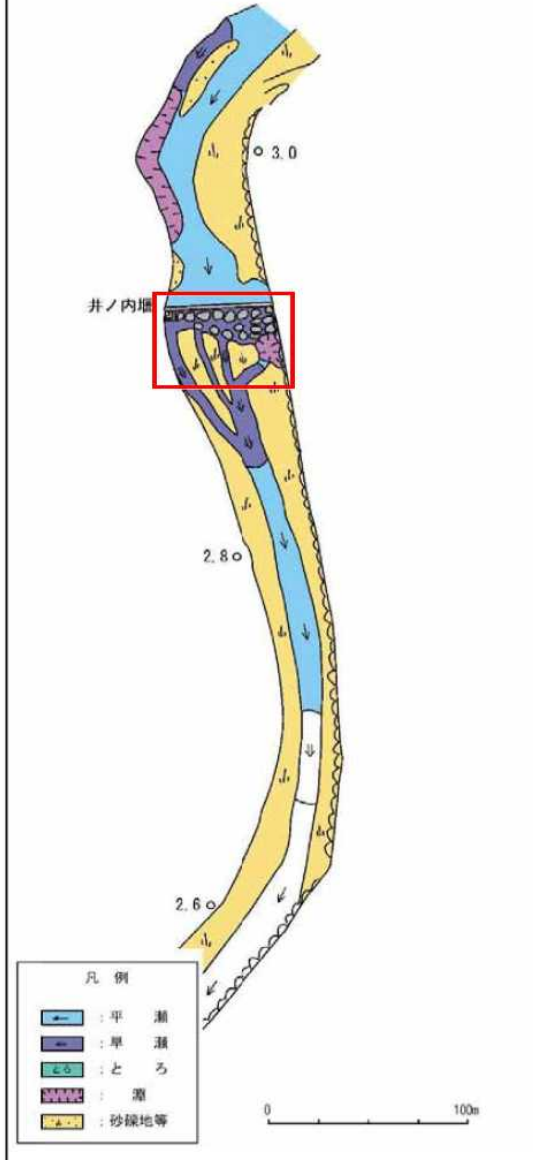
概略図及び現況写真

諸元														
魚道の形状	袋詰玉石全面斜路式			幅	14.5m	延長	13.0m	落差	1.0m	平均勾配	1/13	取水	有り・右岸側	
計測箇所	①	②	③	④	⑤	⑥							望ましくない状況	
入口の状況														
落差(cm)	51	67	21										30cm以上	40cm以上
直下流の水深(cm)	11	15	37										30cm未満	—
魚道の状況														
越流流速(cm/s)				13	43	53							120cm/s	
落差(cm)				33	21	—							40cm以上	
直下流の水深(cm)				34	33	—							—	
流れの状況(泡のない部分)				1/2	1/2	—							無し

所見 入り口①②は落差が大きく、直下流の水深が小さいため、遡上しにくい状況であると推察できる。このため、稚アユは入り口③→⑤⑥へと遡上しているものと推察する。なお、右岸側の既設魚道は、取水に伴い流水が流れておらず機能していない。
