## 「荒廃する日本」にしないために

### ～老朽化した道路のメンテナンス時代へ～

# 老朽化による損傷事例 (滋賀県内の道路橋の事例)

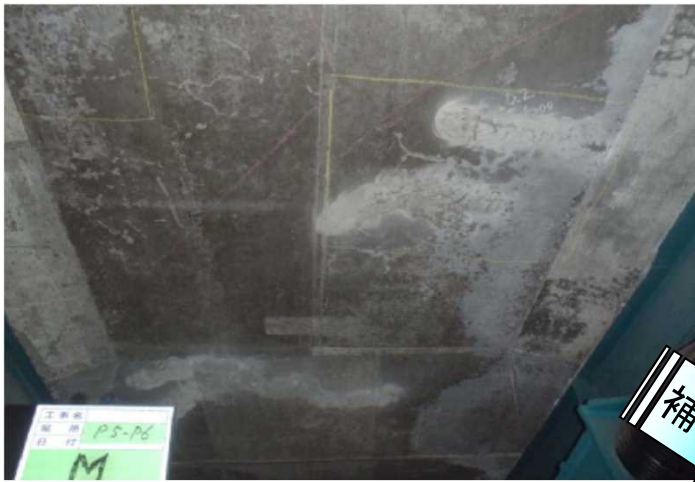
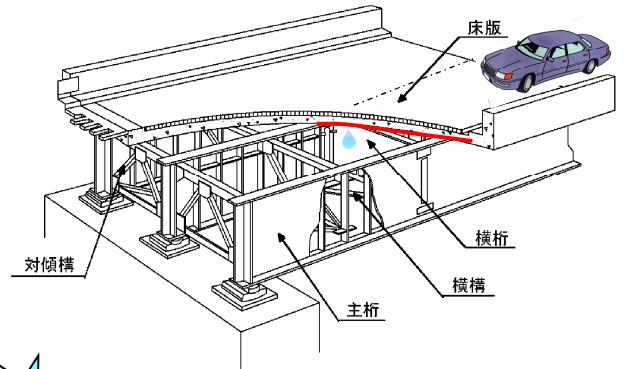
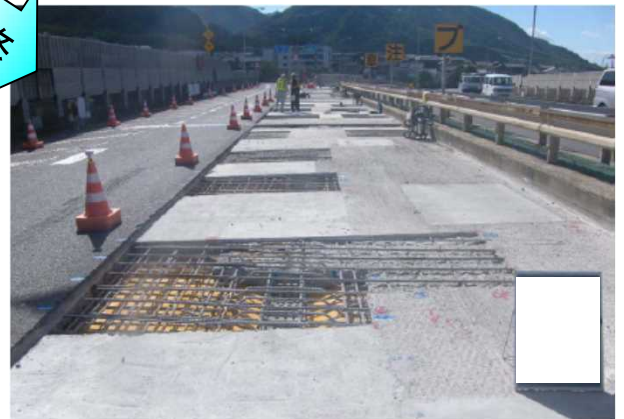
藤尾高架橋 (ふじおこうかきょう)

一般国道161号 (滋賀県大津市)  
床版の損傷 (漏水・遊離石灰)

- 1973年建設 (40年経過)
- 大型車等の重交通が多い影響で、床版にひびわれが生じ、雨水等の水が漏れています (上の写真の白い汚れ)。
- 今後も安全を確保しながら使用し続けるために、部分的に更新 (床版コンクリートの打ち替え) する補修工事を行っております。

補修

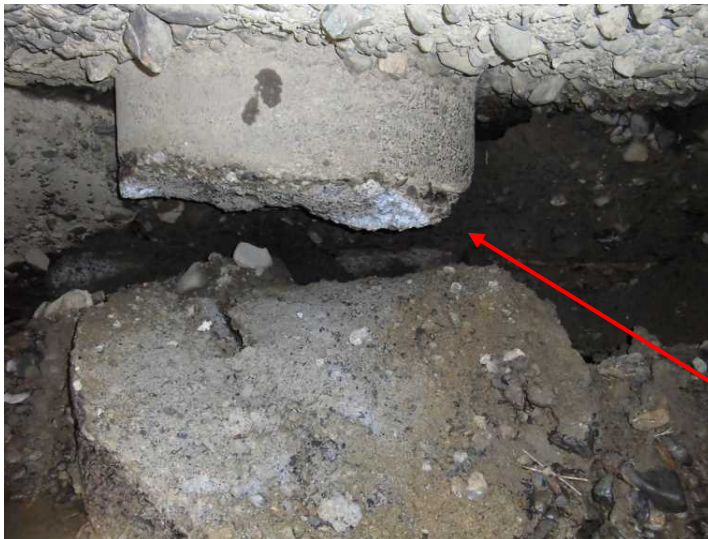
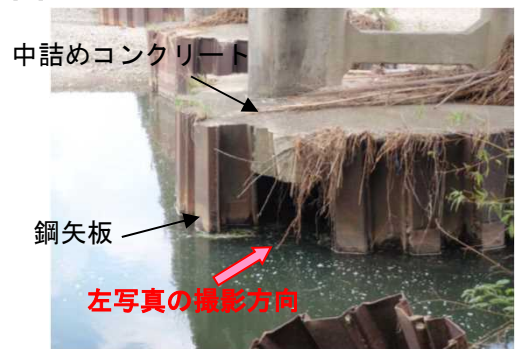
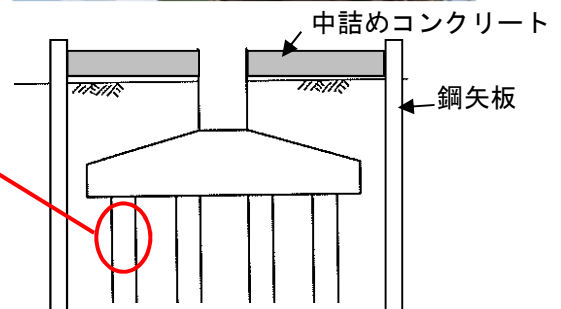
鈴橋 (すずばし)

市道蒲生堂鈴線 (滋賀県東近江市)  
橋脚基礎の損傷

- 1929年建設 (84年経過)
- 橋脚基礎の周りにある鋼矢板が破損しており、そこから内部を確認すると、鋼矢板の中にある杭基礎が破損していることを確認しました。

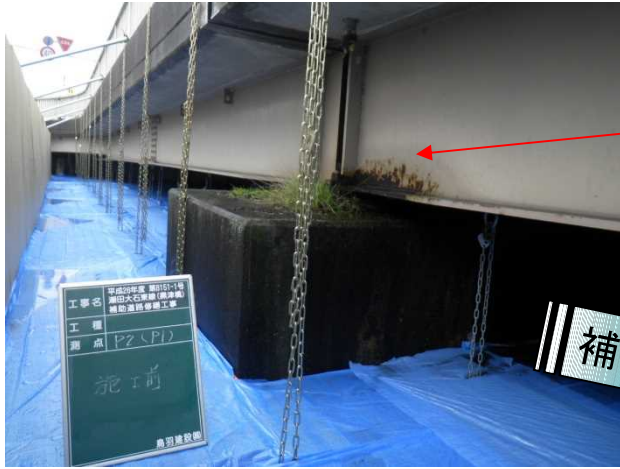
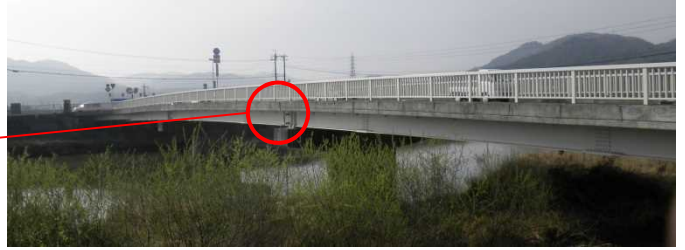
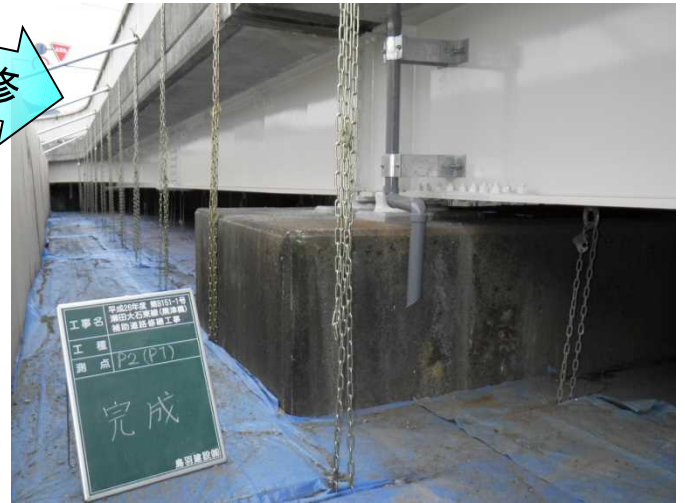
## 主要地方道瀬田大石東線 (滋賀県大津市) 黒津橋 (くろづはし) 鋼橋の腐食

- 鋼製の橋桁が腐食（錆）しています。
- 損傷が進行する前に、補修工事を行い安全な道路交通を確保しています。

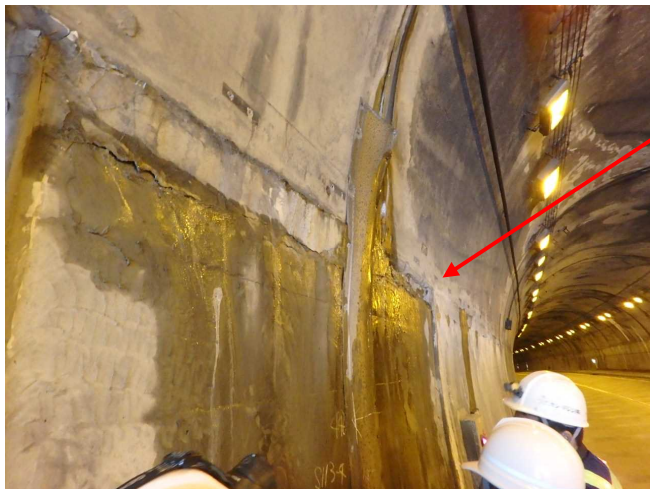
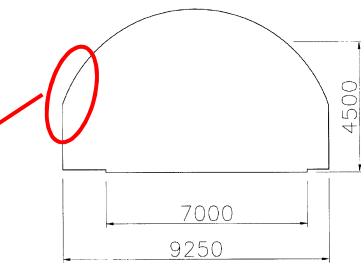
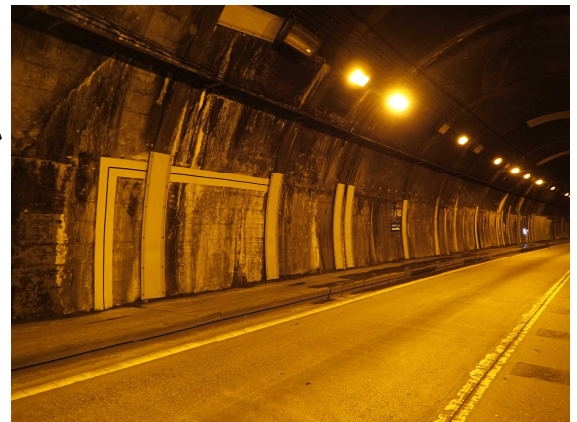
## 奥琵琶トンネル (おくびわ)

## 国道303号 (滋賀県長浜市) 覆工コンクリートの損傷

- 1983年建設(33年経過)
- トンネル側面の覆工コンクリートに亀裂が生じており、湧水があります。
- 国道8号と国道161号を繋ぐ国道で、交通量も多いことから、トンネルの補修工事を平成27年に行いました。

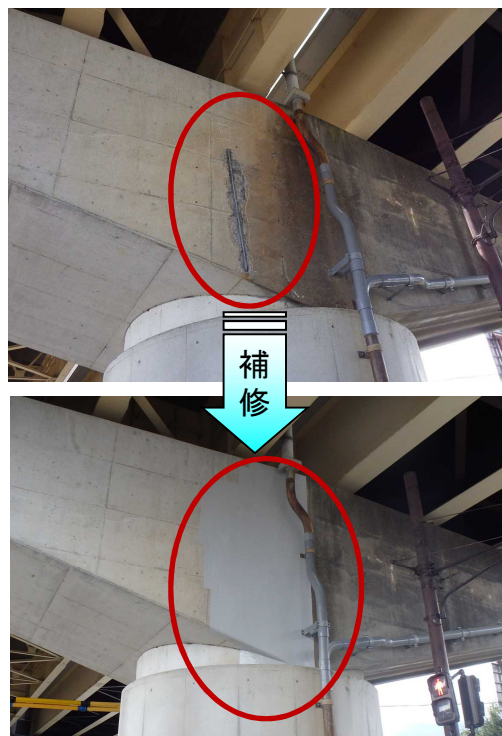
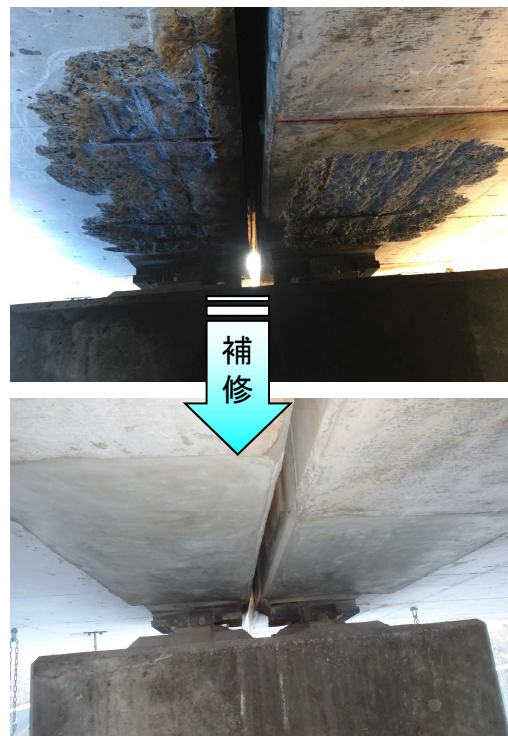
国道161号バイパス（滋賀県大津市坂本） 坂本高架橋

コンクリート橋の損傷

- 国道161号バイパスを支えるコンクリート製の橋脚に大規模なコンクリートの剥落が生じており、錆びた鉄筋が露出しています。
- 鉄筋の腐食が進行すると、さらにコンクリートの表面が剥がれ落ちる恐れがあります。
- 補修としては、コンクリートの劣化部を除去し断面修復材で復元したり、コンクリート面に保護塗装を塗って劣化しないようにしました。

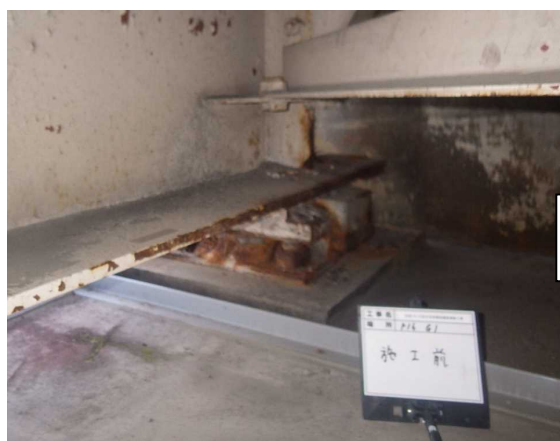
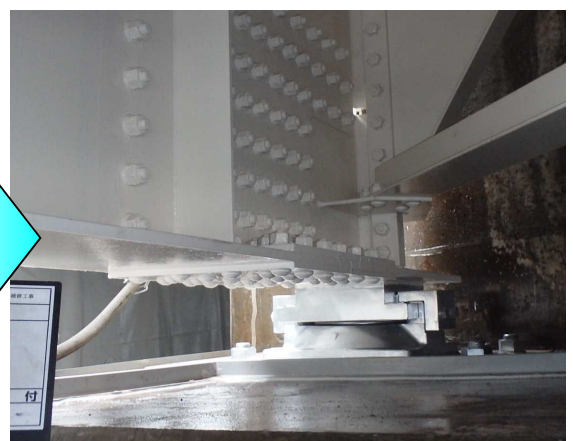
- 写真は橋桁を支える支承ですが、凍結融解材(塩分)を含む水等によって腐食しています。
- 腐食が進行すると橋梁全体への悪影響、交通傷害に繋がる恐れがあることから、支承の補修、交換を行いました。
- 補修としては、錆びを除去した後に支承の機能を回復させ、防錆処理を行いました。

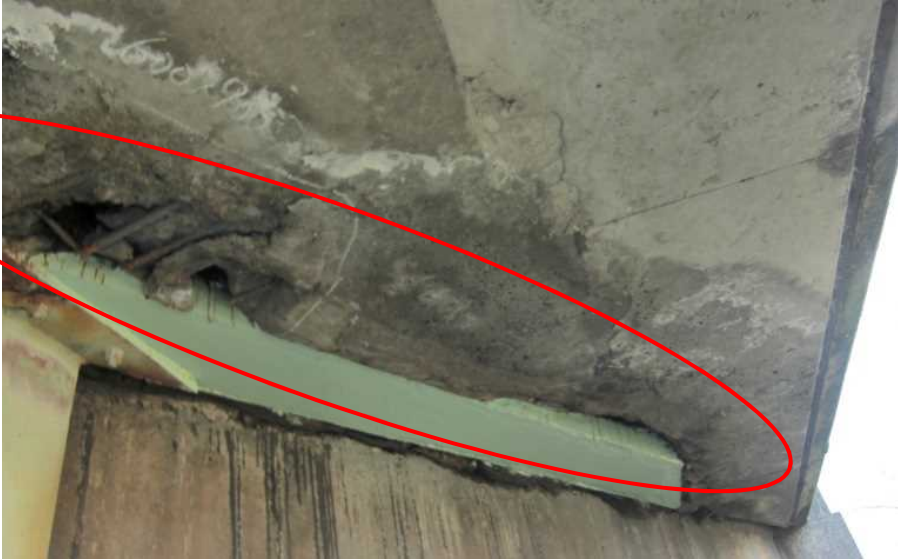
国道8号 馬渡橋 (長浜市湖北町)

床版のコンクリートに剥離があり、鉄筋が露出していました。

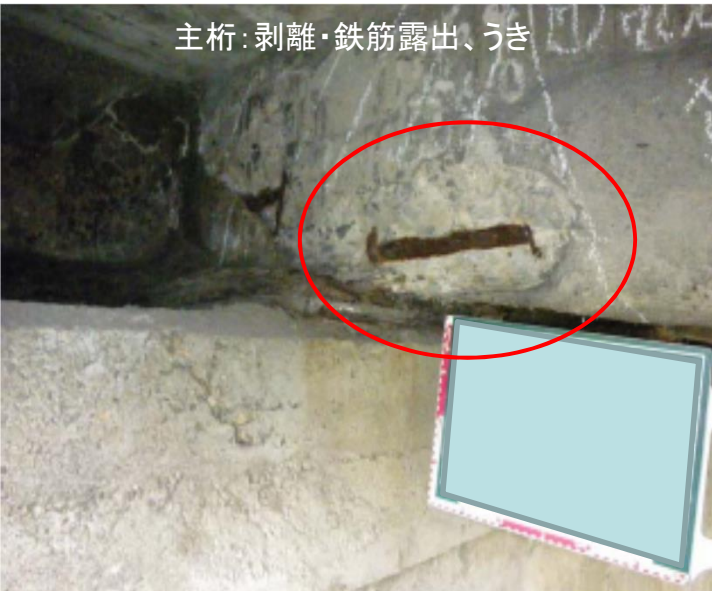
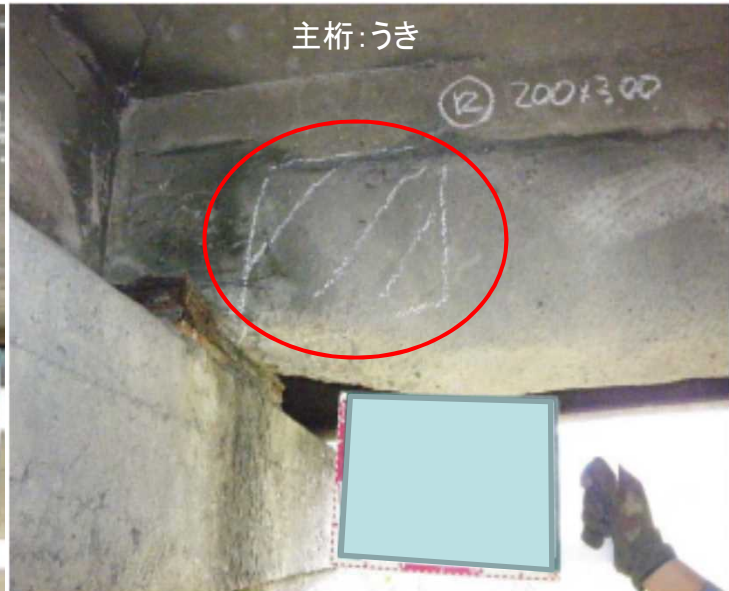
一般国道161号 大宮川橋 (滋賀県大津市)

過去に補修したところが、再度劣化してきたと見られる例

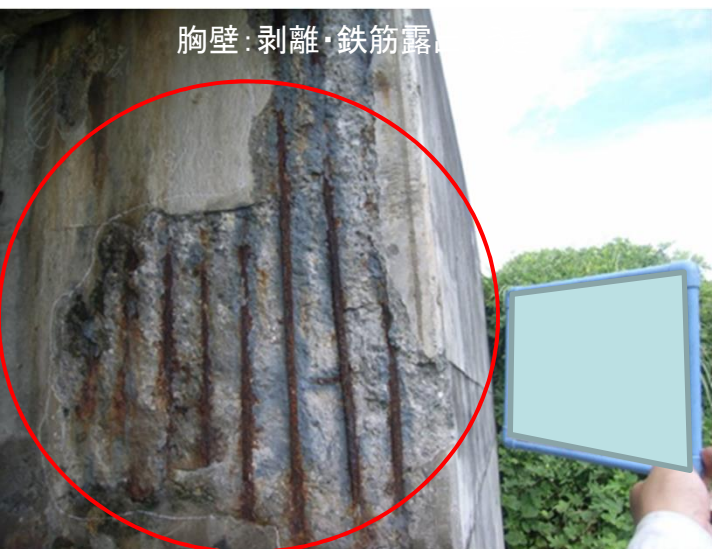
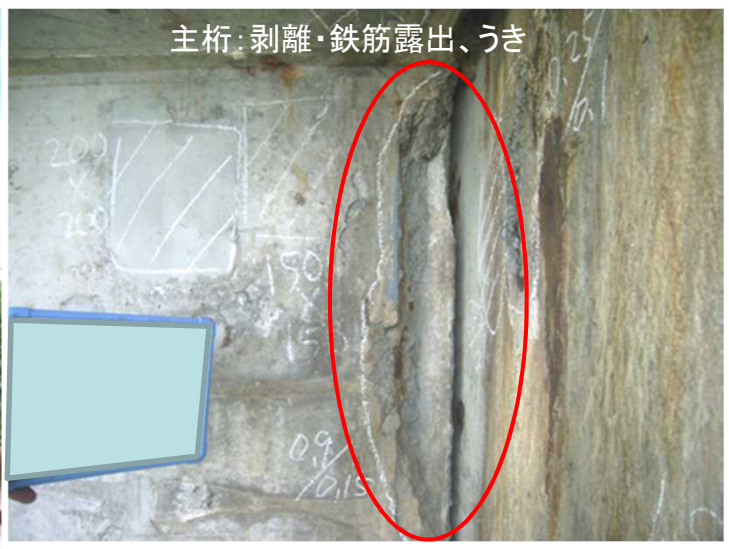
一般国道161号 野離子川橋 (滋賀県大津市)

凍結融解材(塩分)を含む水等によって劣化が進行したものと考えられる例
