滋賀県 道路メンテナンス会議

「荒廃する日本」にしないために ～老朽化した道路のメンテナンス時代へ～

老朽化による損傷事例 (滋賀県内の道路橋の事例)

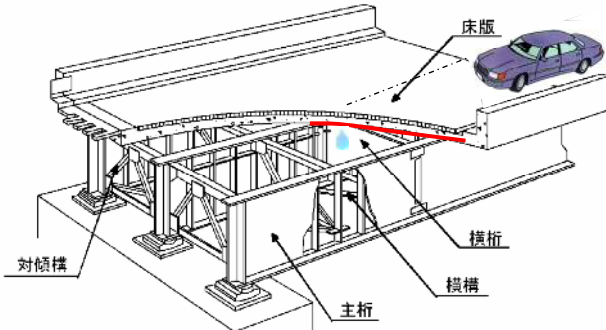
藤尾高架橋(ふじおこうかきょう)

- 大型車等の重交通が多く床版にひび割れ等が生じ、雨水等の水漏れが発生

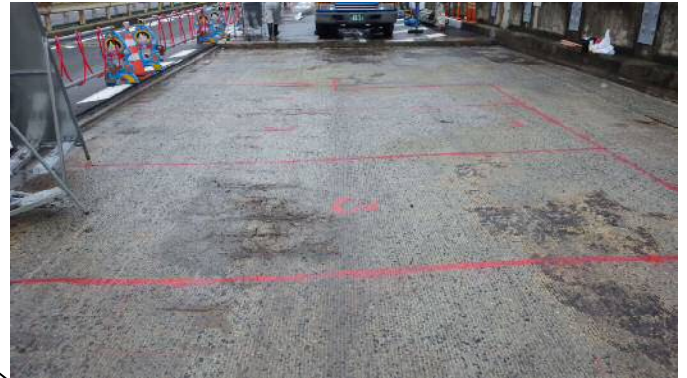
- 既設舗装撤去後、床版にひび割れ及び鉄筋が錆びていることを確認。

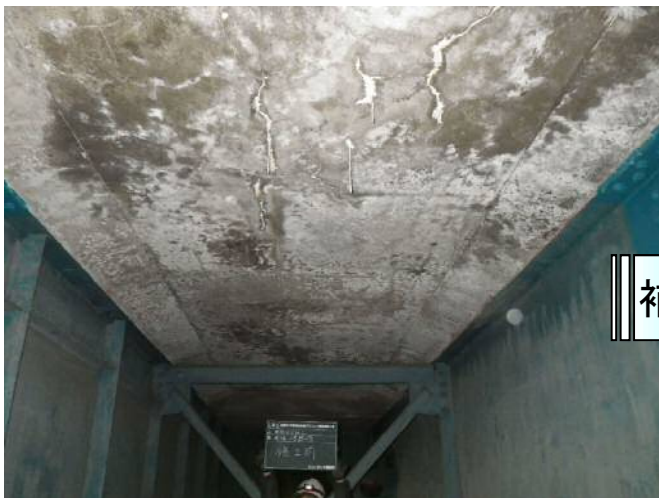
- 床版下面にひび割れが生じ、雨水等の水漏れが発生

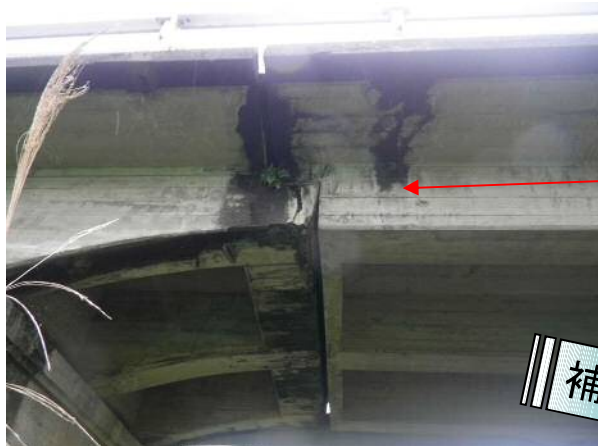
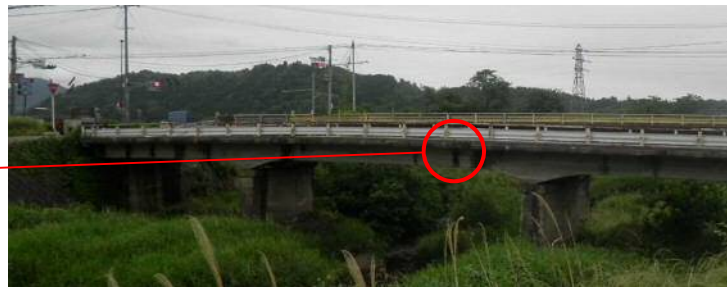
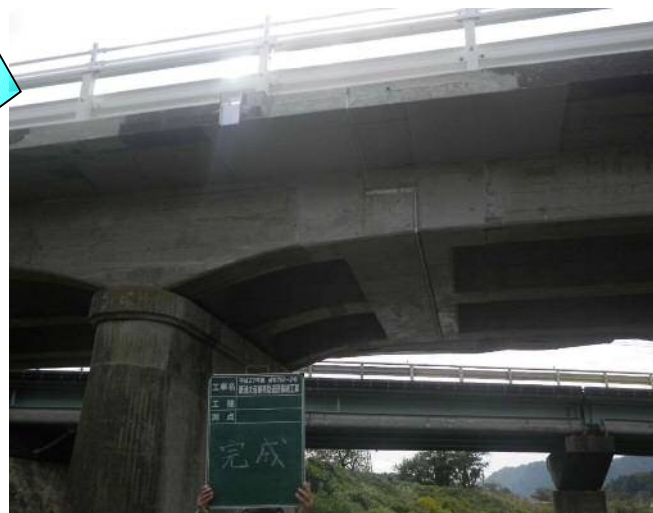
県道飯浦大音線 (滋賀県長浜市) 伊香具橋 (いかぐはし)
ゲルバーヒンジ部の損傷

- コンクリート製の橋桁が損傷しています。
- 損傷が進行する前に、補修工事を行い安全な道路交通を確保しています。

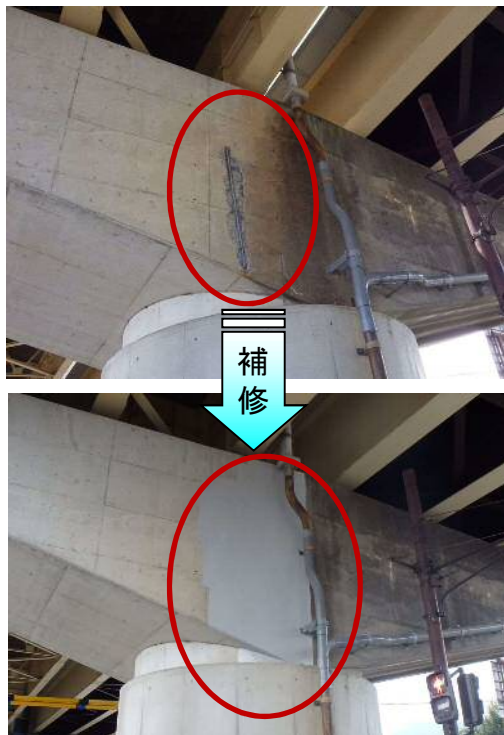
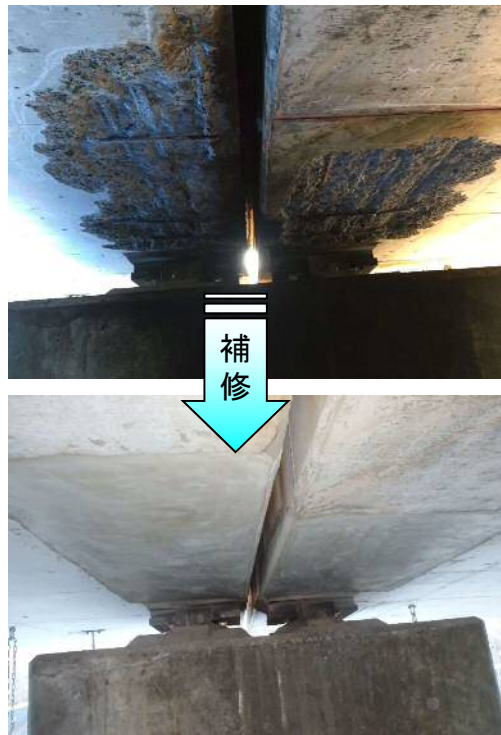
国道161号バイパス (滋賀県大津市坂本) 坂本高架橋
コンクリート橋の損傷 (さかもとこうかきょう)

- 国道161号バイパスを支えるコンクリート製の橋脚に大規模なコンクリートの剥落が生じており、錆びた鉄筋が露出しています。
- 鉄筋の腐食が進行すると、さらにコンクリートの表面が剥がれ落ちる恐れがあります。
- 補修としては、コンクリートの劣化部を除去し断面修復材で復元したり、コンクリート面に保護塗装を塗って劣化しないようにしました。

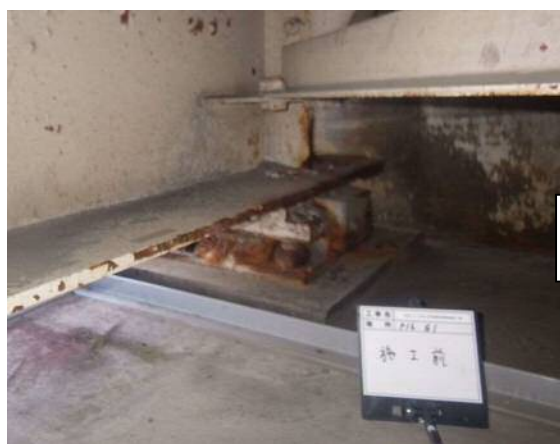
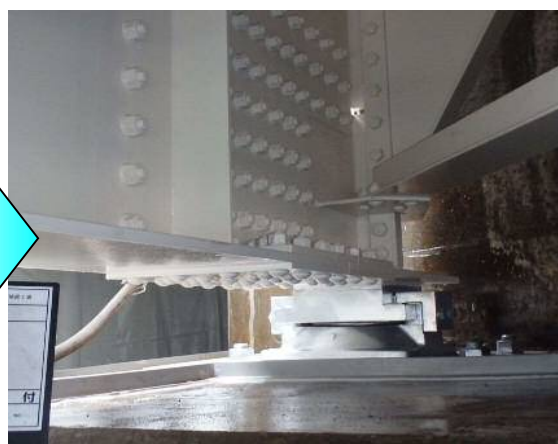
- 写真は橋桁を支える支承ですが、凍結融解材(塩分)を含む水等によって腐食しています。
- 腐食が進行すると橋梁全体への悪影響、交通傷害に繋がる恐れがあることから、支承の補修、交換を行いました。
- 補修としては、錆びを除去した後に支承の機能を回復させ、防錆処理を行いました。

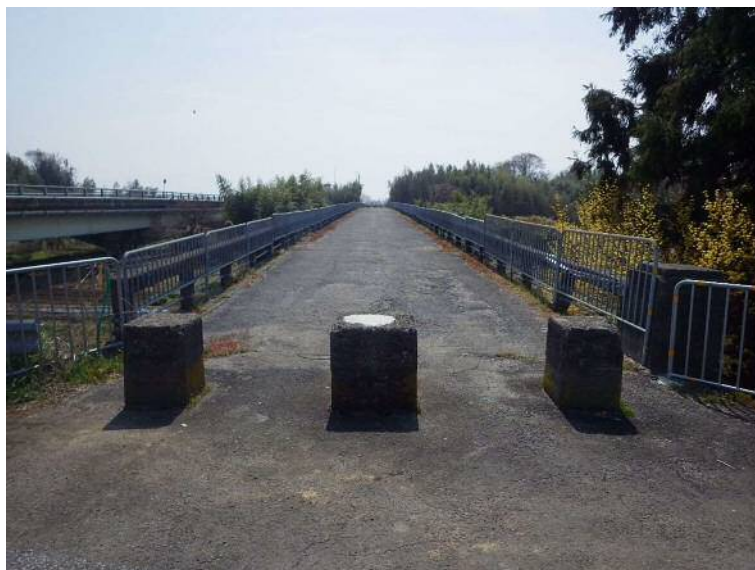
一般国道8号 馬渡橋(旧・上) (滋賀県長浜市)

●経年劣化により高欄が変形・欠損し、舗装がひび割れています。

●新しい高欄に取替え舗装します。

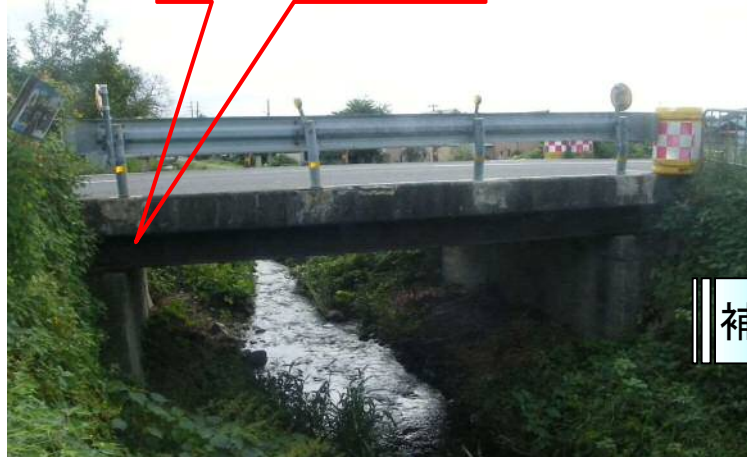
一般国道161号 大宮川橋 (滋賀県大津市)

- 鋼製の橋桁が腐食（錆）して、地覆も経年劣化により断面欠損しています。

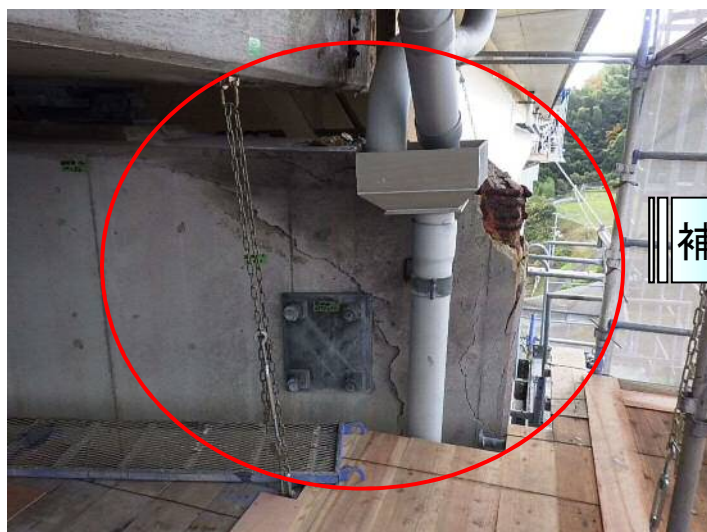
一般国道161号 和邇川橋 (滋賀県大津市)

- 塩害によりコンクリートがひび割れ、剥離し鉄筋も錆びています。
