# 3-3 慈尊院付近(九度山町)

(慈尊院ブロック)

# 3-4左岸40.8+140~43.2+100(伊都郡九度山町)

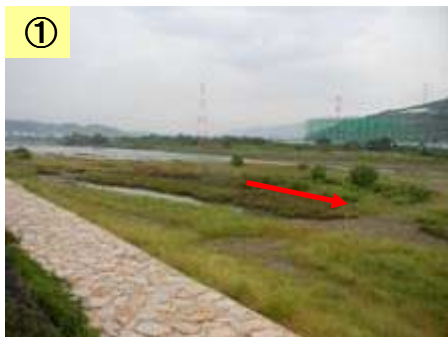
築堤工事が未実施

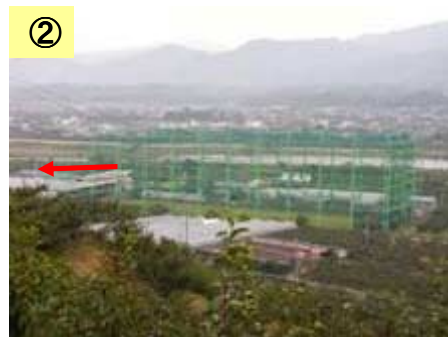
ゴルフ練習場が立地している

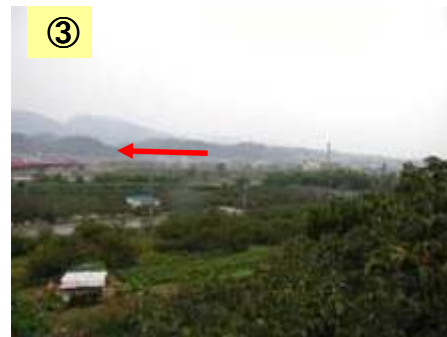
人家が点在している

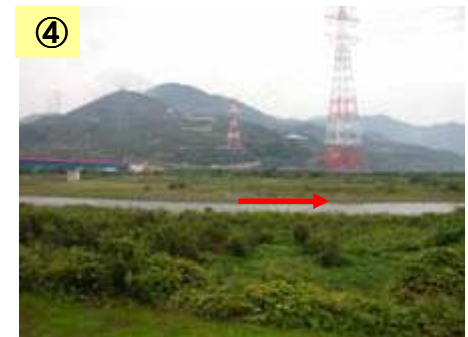
築堤工事が未実施
