件名	平成24年10月17日発生 九頭竜川鳴鹿大堰における油流出について（第2報）
----	---

平成 24 年 10 月 17 日発生
九頭竜川鳴鹿大堰における油の流出について（第 2 報）

鳴鹿大堰5号ゲート上段扉復旧状況

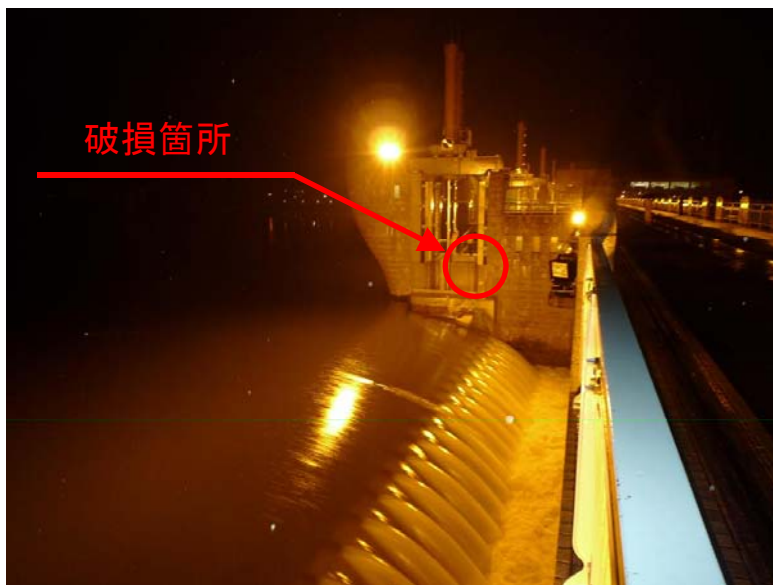
平成 24 年 10 月 17 日(水) 18 時 40 分頃
鳴鹿大堰 5 号ゲートの高圧ゴムホースの損傷により作動油が流出。

- ・鳴鹿大堰 5 号ゲート上段扉の油圧ユニットと開閉装置をつなぐ油圧配管の一部である高圧ゴムホースが損傷し作動油漏れを起こしたため、本日 8 時 16 分、高圧ゴムホースを交換及び、作動油を補充し応急復旧を行った。
- ・今後、予備ゲートを設置し、ゲート全般の機能確認を実施する。

H24.10.17 21:52撮影
高圧ゴムホース破損による上段扉開状態

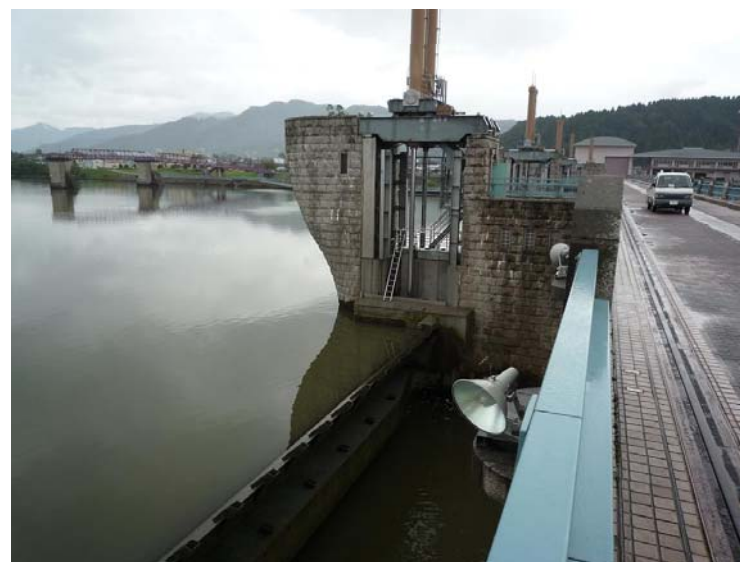
H24.10.18 8:16撮影
高圧ゴムホース交換により復旧した
