国土交通省 近畿地方整備局

近畿地方整備局 福井河川国道事務所	配 布 日 時	平成30年10月4日 17時00分
資料配布		
件 名	【終報】JR越美北線(九頭竜線)の橋桁への接触事故	
概 要	<p>○平成30年10月4日(木)午前8時30分頃、大野油坂道路工事において、トラックで輸送していた油圧ショベルが国道158号をまたぐJR越美北線の橋桁に接触し、橋桁が損傷する事故が発生しました。(大野市下山地先)</p> <p>○橋桁の接触事故に伴い、JR越美北線(九頭竜線)は、越前大野駅～九頭竜湖駅間で運転を見合わせていましたが、JR西日本により安全確認がなされ、12時14分に運転再開しました。</p> <p>○事故原因は油圧ショベルをトラックに積み込む際にバケットを排土板上に設置したまま運搬を行ったため、アーム部が高くなり、アーム部の一部が橋桁の下面に接触したものと考えられます。</p> <p>○大変ご迷惑をおかけして申し訳ありません。今後、関係機関と連携して、原因究明を行い、受注者及び工事関係者へ周知徹底し、再発防止に努めて参ります。</p>	
取 扱 い	_____	
配 布 場 所	福井県政記者クラブ	
問い合わせ先	国土交通省 近畿地方整備局 福井河川国道事務所 副所長 寺井 和治 (てらい かずはる) 建設専門官 小林 俊幸 (こばやし としゆき) TEL 0776-35-2661 (代表)

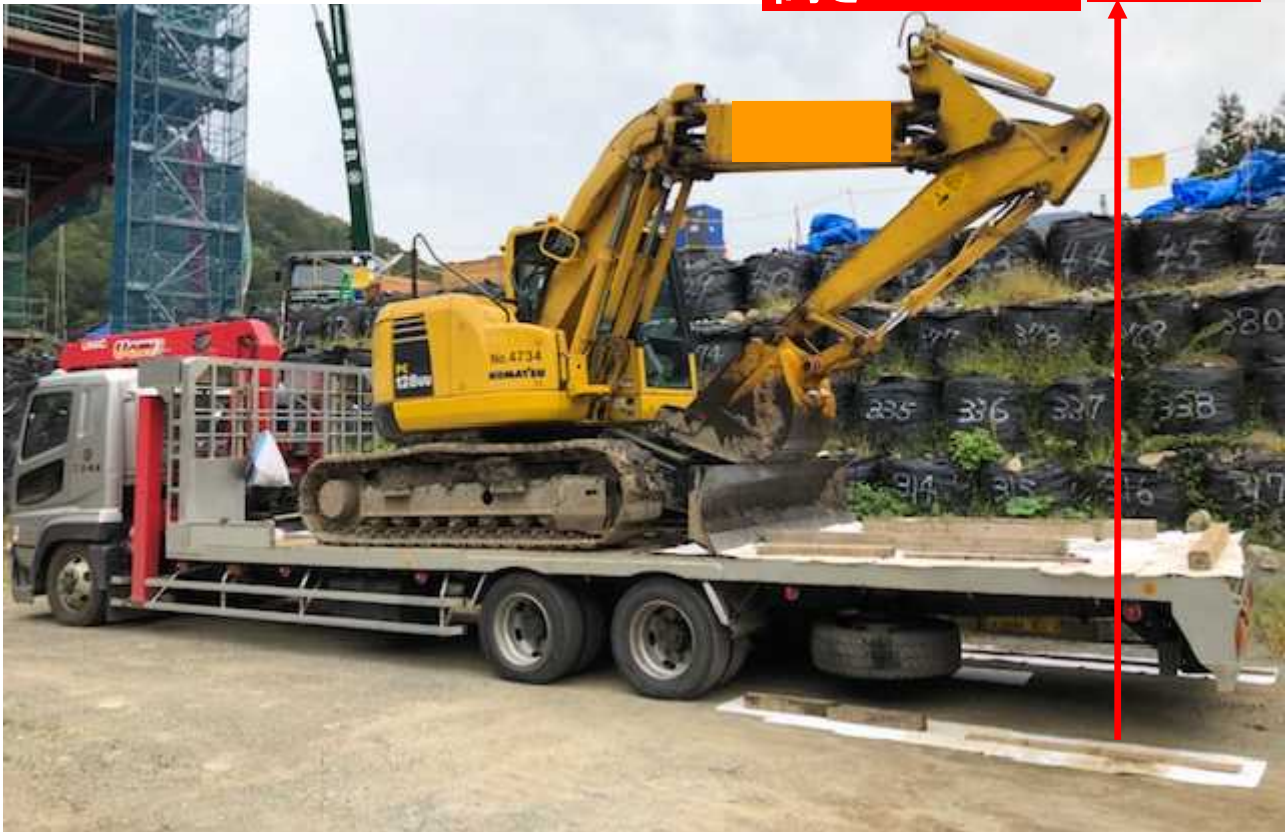
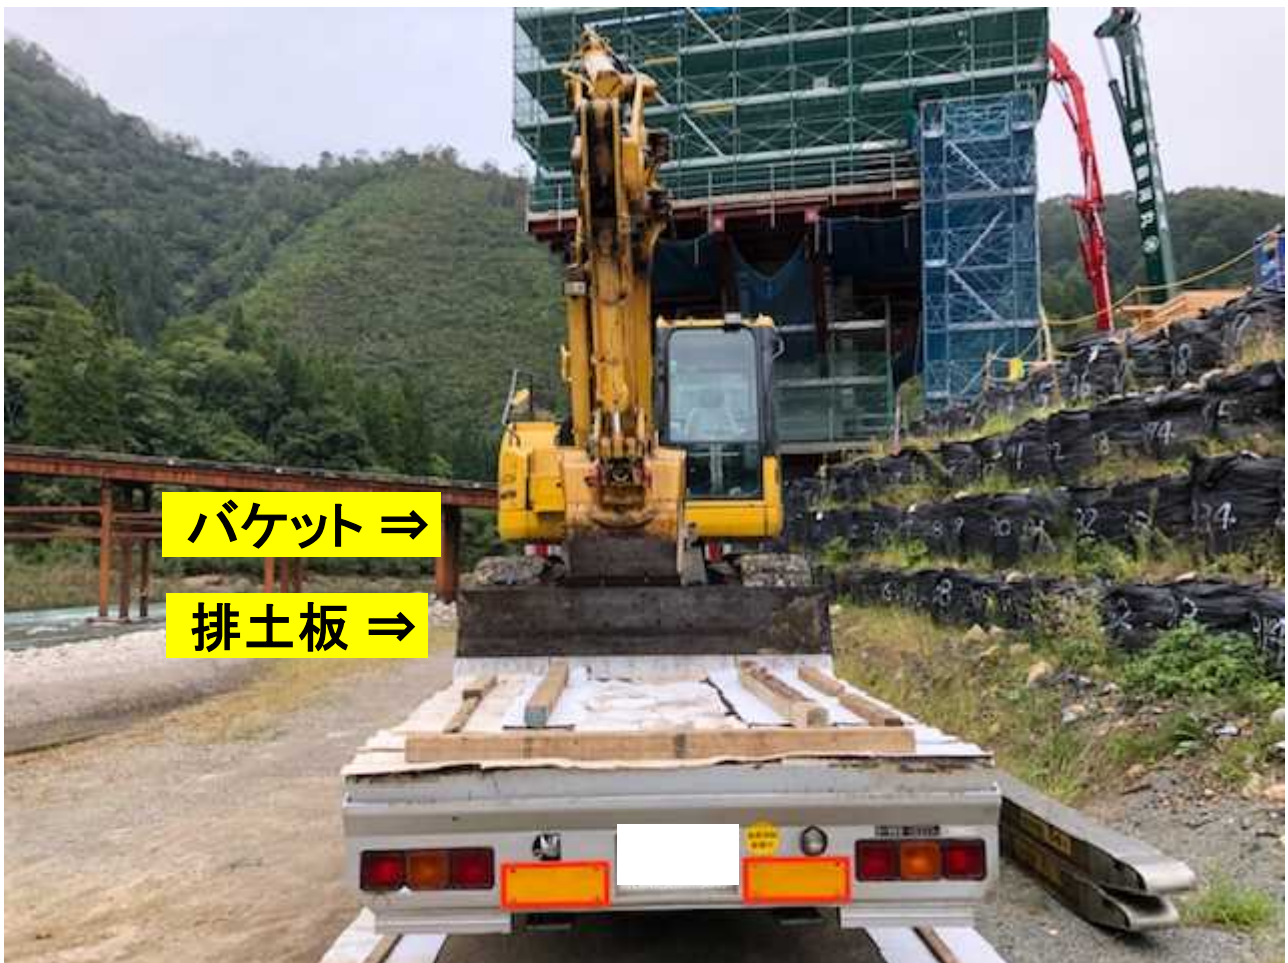
加害車両(大型トラック 9t (2.9t クレーン装置付))  
0.4m<sup>3</sup> 油圧ショベル

高さ H=4.8m

バケット ⇒

排土板 ⇒

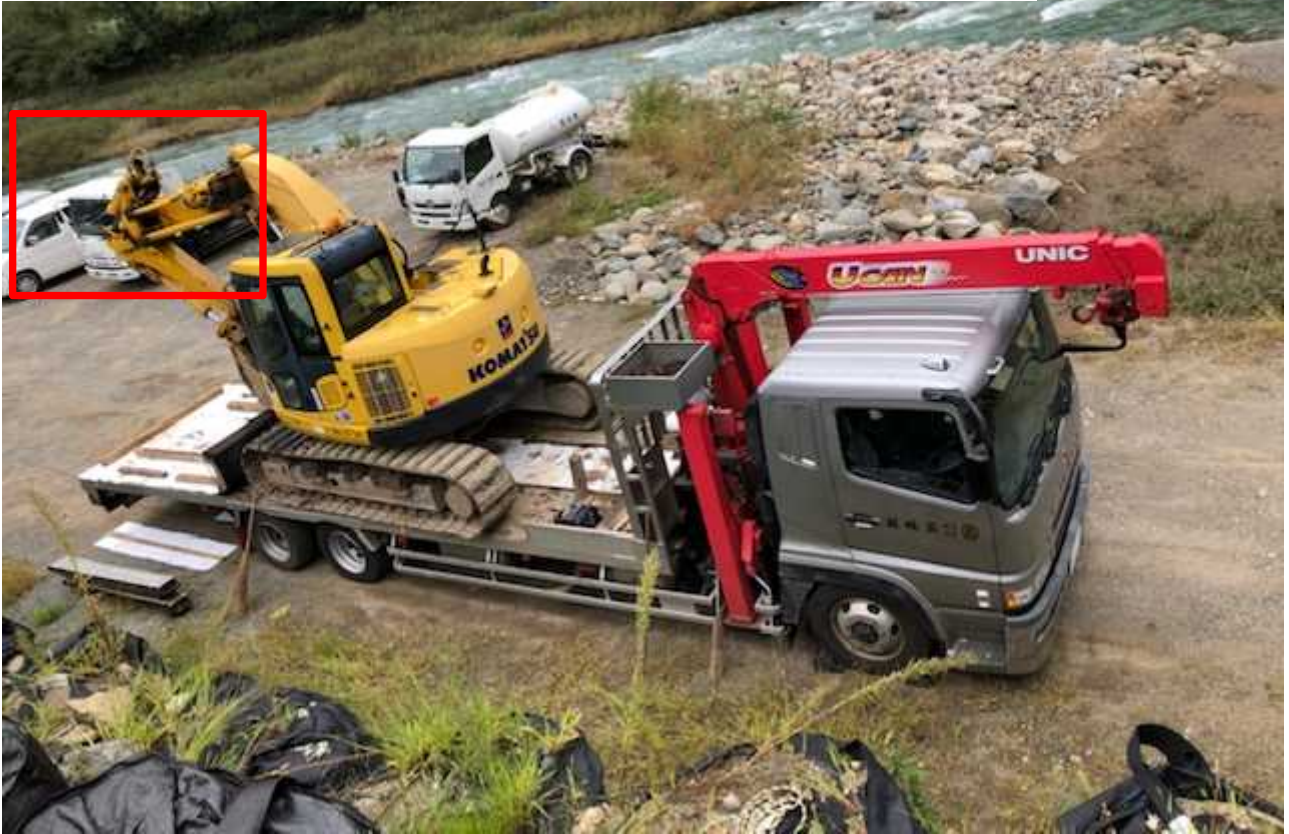
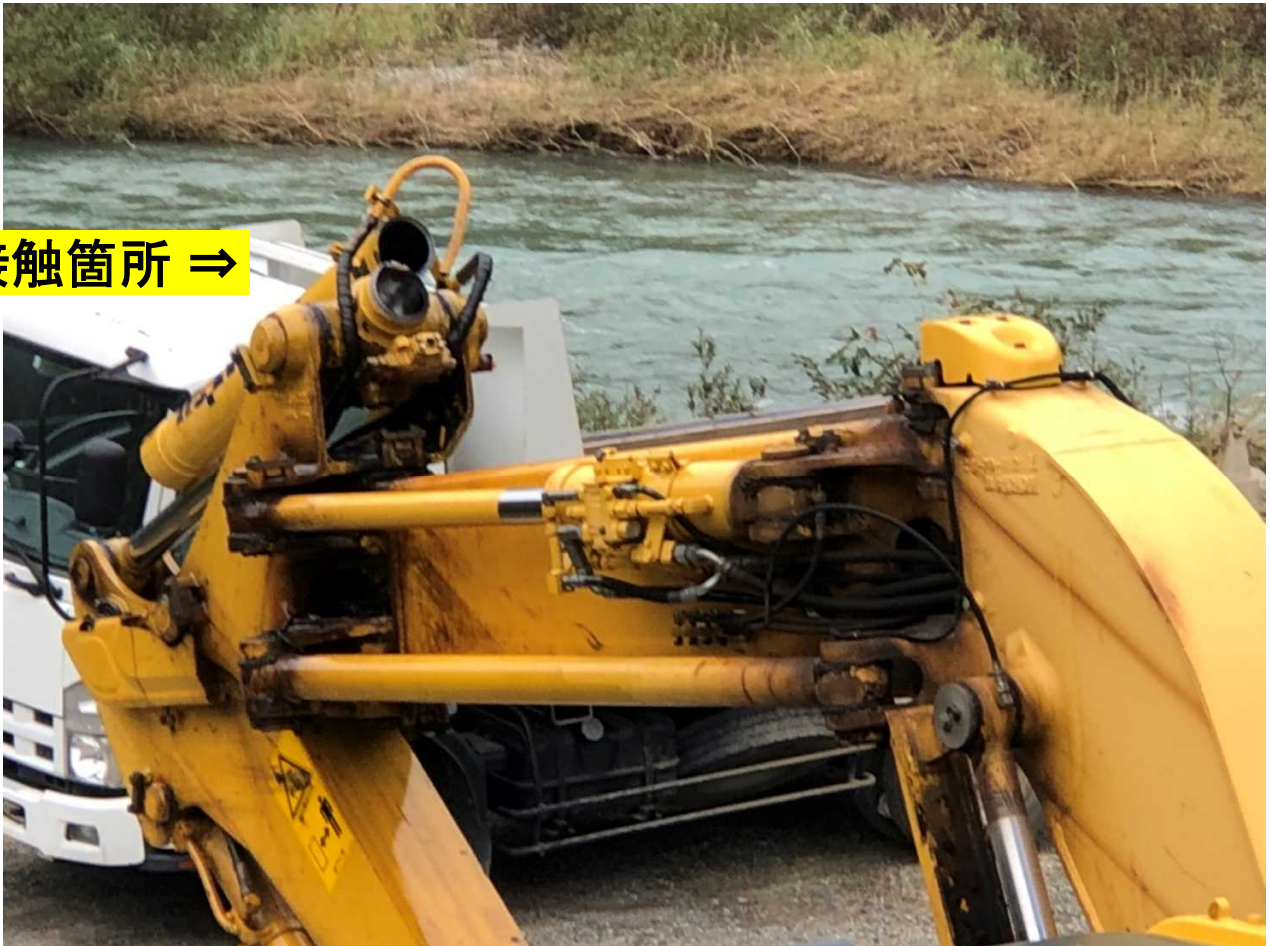
加害車両(大型トラック 9t (2.9t クレーン装置付))  
0.4m<sup>3</sup> 油圧ショベル

接触箇所 ⇒
