準備書以降の環境の状況について

近畿地方整備局 足羽川ダム工事事務所

足羽川ダム建設事業について

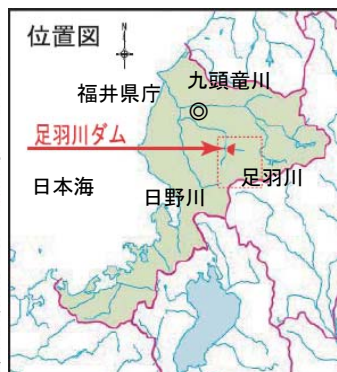
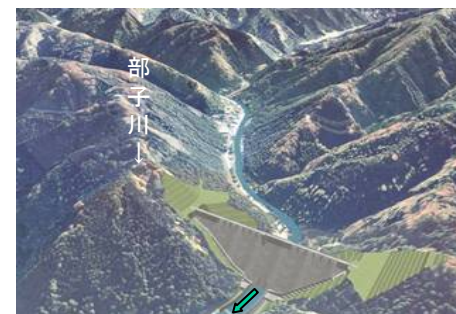
ダムサイト供用後の平常時のイメージ

- ダム洪水調節地
 - ・集水面積 : 約105km²
 - ・貯水面積 : 約94ha
 - ・サーチャージ水位 : 標高265.7m
 - ・貯留容量 : 約28,700,000m³

- ダム
 - ・形式 : 重力式コンクリートダム
 - ・堤高 : 約96m
 - ・堤頂長 : 約460m

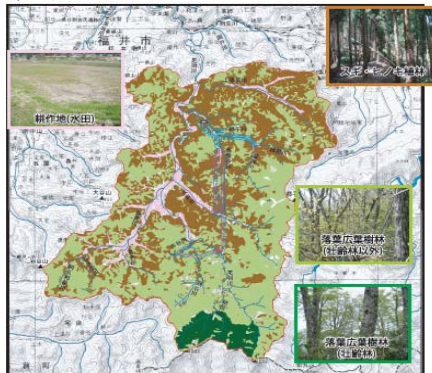
(陸域ベースマップ)

動植物の生息・生育環境の現地調査

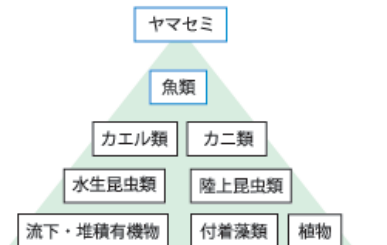
(河川域)ベースマップを確認
