高濃度濁水に対するアジメドジョウの環境保全措置等 に関する調査結果

— 「足羽川ダム周辺の環境 平成25年2月」より抜粋 —

近畿地方整備局

足羽川ダム工事事務所

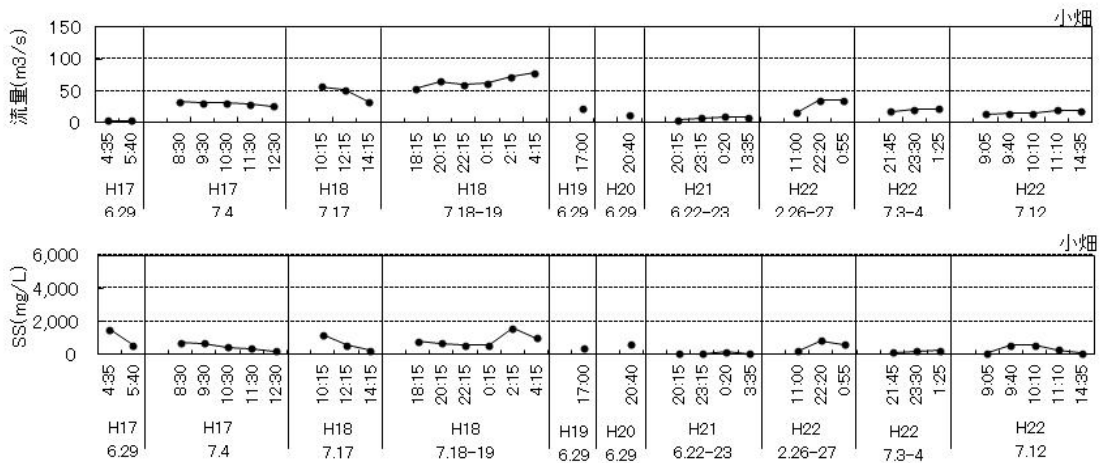
図 2-26 小畑地点の洪水時調査結果

アジメドジョウ 確認個体数	S60	H3	H5	H6	H7	H8		H9	H10	H11			H12	H13			H14	H15	H16
	9月	9月				5月	9月			5月	9月	10月		5月	8月	10月			
		3					1			1	1	1

注1) H5~7,9,10,12,14~16は魚類調査を実施していない。

アジメドジョウ 確認個体数	H16	H17	H18			H19			H20	H21	H22
		8月	5月	8月	10月	7月	8月	10月			8月
			1	3	2		2				4

注) H16,20,21は魚類調査を実施していない。

準備書以降については、小畑地点で計5回の洪水時の調査が実施されており、観測されたSSの最大値は837mg/L（H20～H22）であり、部子川より下流の足羽川では、高水時調査において、天神橋地点で最大807mg/L（H21）、下新橋地点で最大811mg/L（H21）、蔵作地点で最大822mg/L（H21）、横越地点で最大986mg/L（H21）であった。

また、準備書以降の調査においても、洪水後に小畑地点で4個体（全域計16地点で123個体）のアジメドジョウの生息が確認されたほか、アカザ、ヤマメ、カジカなどの重要な種の生息が確認されている。

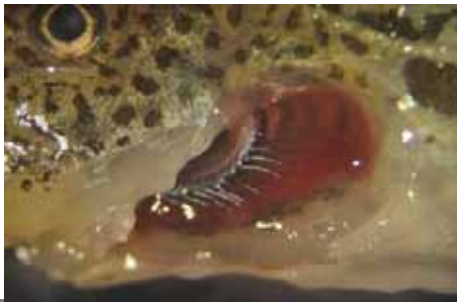
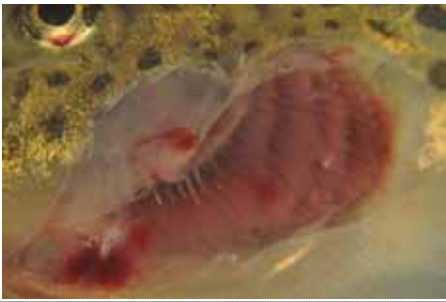
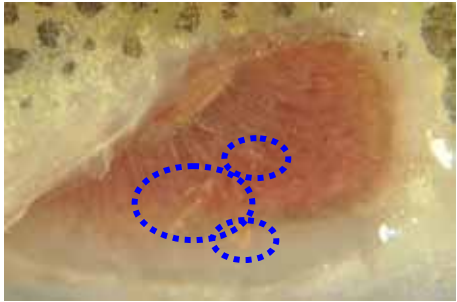
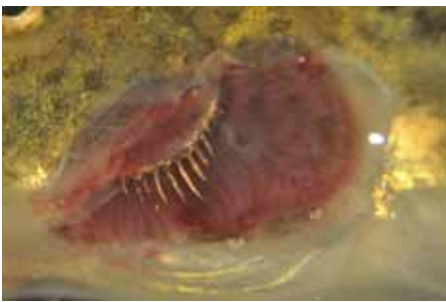
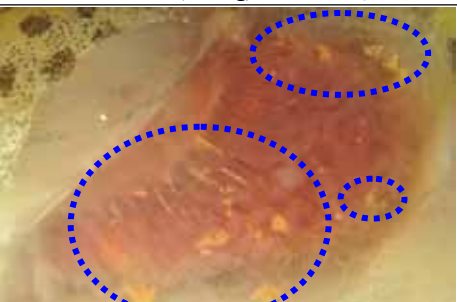
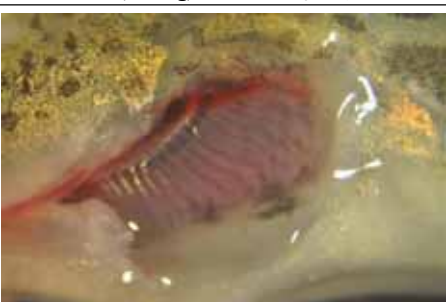
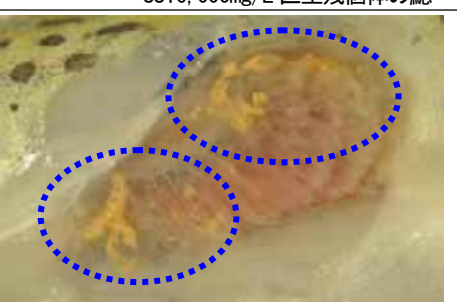
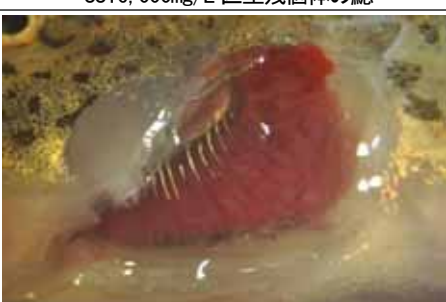
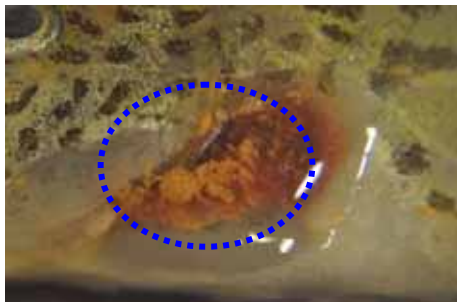
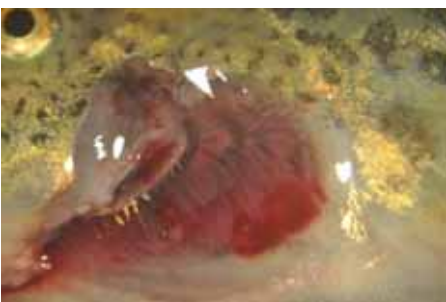
図 2-29 濁水耐性試験における供試魚の鰓の状況

濁水耐性試験終了後の生残個体について、外観及び鰓を実体顕微鏡下で観察したところ、SS0mg/L 区では異常は認められなかったが、濁質を含む試験区の生残個体では、鰓等に濁質の付着が観察された。さらに SS24,000mg/L 区で試験中に斃死した 2 個体では、鰓は左右とも濁質によって閉塞していたことから、これらは濁質の影響によって斃死したものと考えられる。

延長飼育終了時に各試験区から供試魚を取り上げて鰓等を観察したところ、各試験区とも濁質の付着した個体は観察されず、延長飼育期間中に濁質が付着した状態から回復したことを確認した。

SS0mg/L 区生残個体の鰓	SS0mg/L 区生残個体の鰓

SS8,000mg/L 区生残個体の鰓	SS8,000mg/L 区生残個体の鰓

SS16,000mg/L 区生残個体の鰓	SS16,000mg/L 区生残個体の鰓

SS20,000mg/L 区生残個体の鰓	SS20,000mg/L 区生残個体の鰓

<div data-bbox="678 1626 890 1803" style="border: 1px solid black; padding: 2px; display: inline-block;">24 時間経過後斃死個体</div> <div data-bbox="678 1825 890 1926" style="border: 1px solid black; padding: 2px; display: inline-block;">36 時間経過後斃死個体</div>

SS24,000mg/L 区生残個体の鰓	SS24,000mg/L 区生残個体の鰓

アジメドジョウの生残状況を表 2-60 に、各試験区における供試魚の鰓の状況を図 2-29 に示す。

試験の結果、SS0（対照区）～20,000mg/L 区では斃死個体は確認されず、24,000mg/L 区のみで斃死個体が確認された。24,000mg/L 区においては、試験開始から 24 時間経過時及び 36 時間経過時にそれぞれ 1 個体ずつの斃死が確認され、48 時間経過時の生残率は約 93%であった。

濁水への長時間暴露による長期的な影響を把握するため、濁水耐性試験後、7 日間の延長飼育を実施した。延長飼育終了時における供試魚の鰓の状況を図 2-29 に示す。

本試験終了後 7 日間実施した延長飼育期間中、異常な行動を示す個体や斃死は観察されず、給餌した飼育餌料は残さず摂餌していた。
