足羽川ダム環境モニタリング 現地視察会資料

平成27年8月25日

近畿地方整備局 足羽川ダム工事事務所

足羽川ダム建設事業の概要

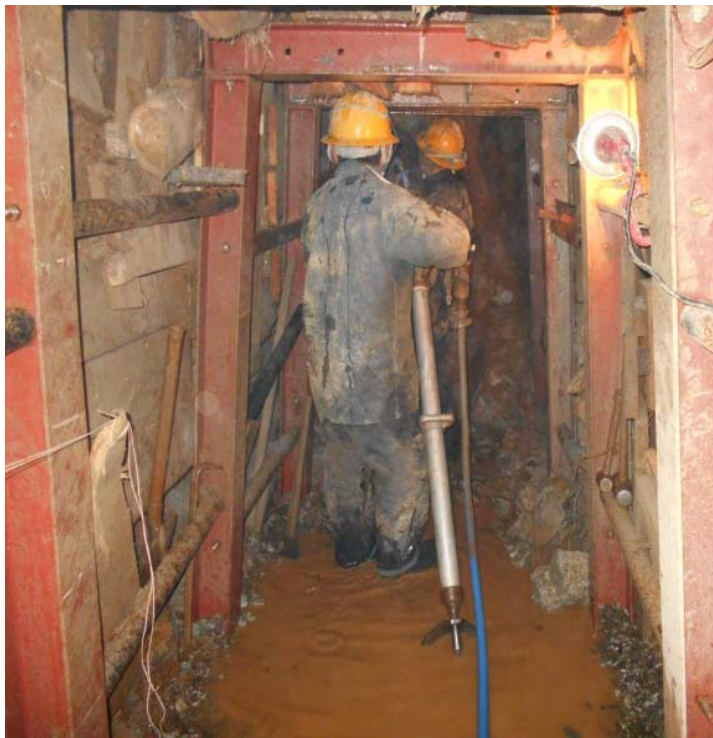
横坑調査実施状況

- 平成26年度に引き続き、地質調査（横坑調査、ボーリング調査）、地質解析を実施。
- 平成26年度に実施した水海川導水路の水理模型実験と並行して実施設計を行う予定。
- ダムの模型を製作し、水理模型実験を行う予定。

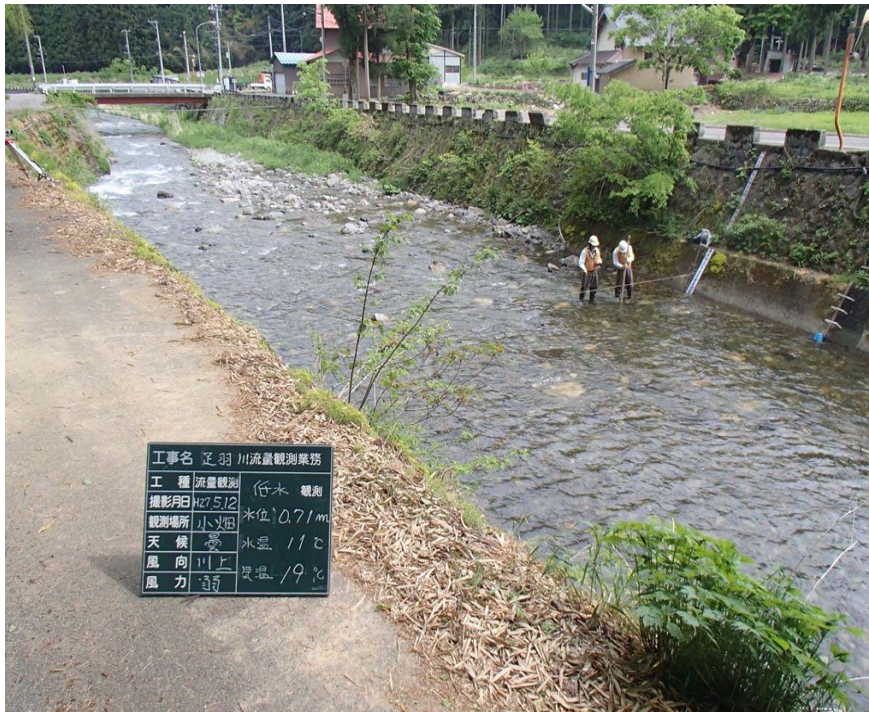
流量観測の実施状況(部子川小畑地区)

- 水位・流量観測、雨量観測、河川の水質観測や気象観測等を継続して実施
- 環境影響評価書(公告 H25.2.27)に基づき、事業区域とその周辺環境モニタリング調査及び環境保全措置を実施
