平成27年 モニタリング調査結果と保全措置について

平成28年3月

近畿地方整備局 足羽川ダム工事事務所

あすわかかわ 足羽川ダム建設事業 事業概要

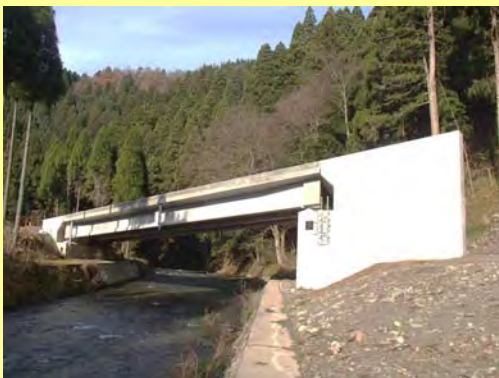
付替県道1号橋 (H27.12完成)

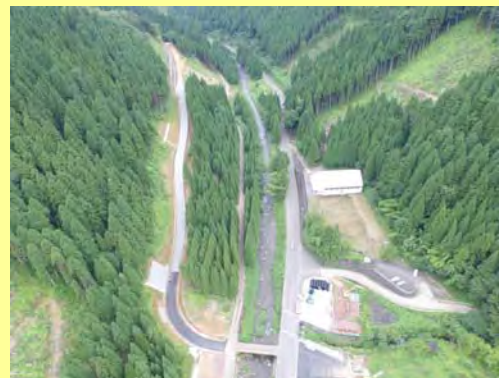
1号工事用道路進入部 (H27.9完成)

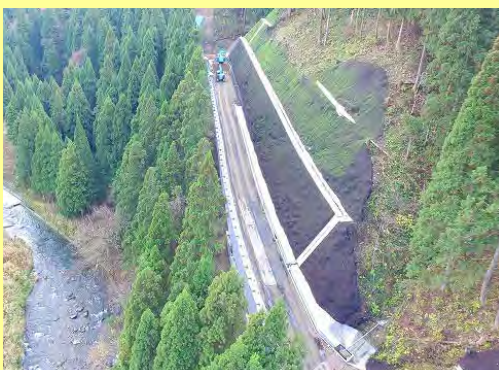
4号工事用道路 (H27.12)

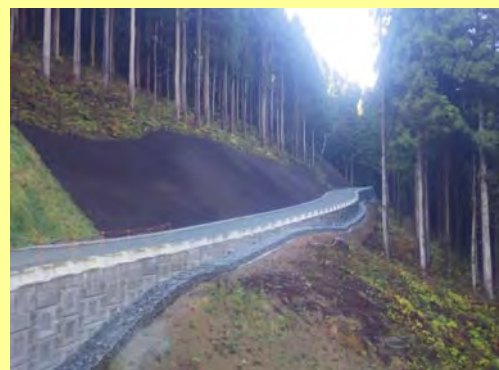
3号工事用道路 (H27.12)

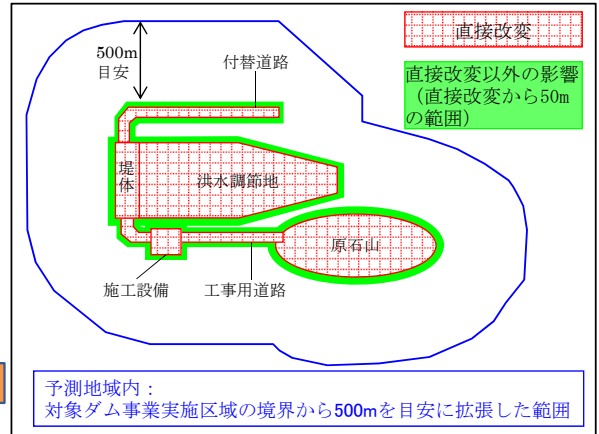
環境保全対象種の選定と保全措置方法の設定方法

下図は、評価書時点の影響予測の考え方を整理したもので、評価書において本フローを基に保全対象種11種が選定されている。

本フローに基づき選定された保全対象種については、保全措置を実施することとされている。保全措置は、直接改変による影響が予測された種については移植や播種、直接改変以外の影響が予測された種については監視を実施する。

※改変率
 直接改変率: 事業にて直接改変される生育地点 / 予測地域内で確認した生育地点
 直接改変以外の影響の改変率: 直接改変から50m範囲で確認した生育地点 / 予測地域内で確認した生育地点

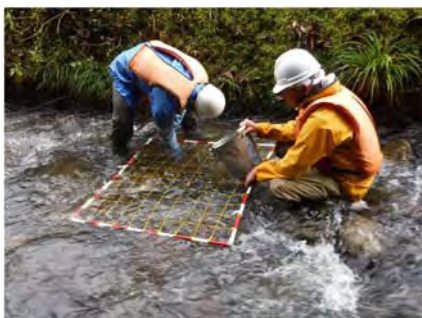
面格子法

■河床材料調査:面格子法:河床に1m×1mの面格子(コドラート)を設定し、25cm間隔の格子の交点下にある砂礫の長径、短径、高さを計測。平面採取法:流心において0.5m×0.5mの採取面を設定し、表層の1層の試料を採取し、粒度試験を実施。
