足羽川ダム周辺の環境

平成 27 年概況

近畿地方整備局
足羽川ダム工事事務所

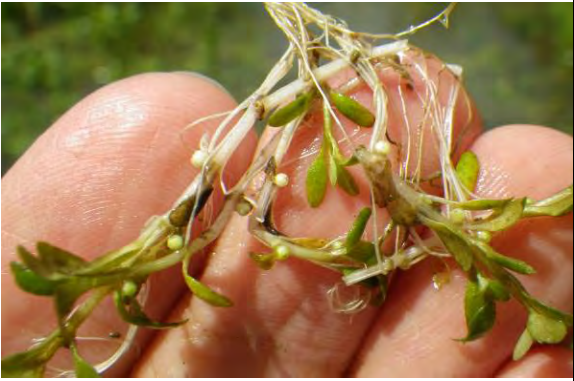
表 3.2-11(1) 8月（花期）モニタリングの結果

<p>ミゾハコベ 広い範囲に約 500 株が散生。平成 26 年度及び 27 年度の表土移植範囲で確認された。しかし、イヌビエの密度が高い箇所は、生育密度が低い、あるいは生育しない傾向が見られた。開花・結実が見られた。</p>	
<p>本図は、絶滅のおそれのある野生動植物を保護する観点から非公開としています。</p>

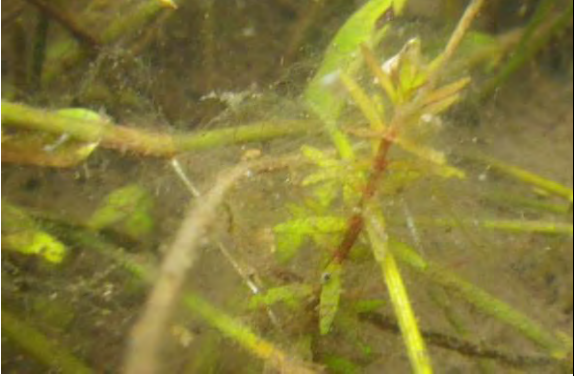
<p>ミズマツバ 8月26日に実施した補足調査により2地点、2株が確認された。確認地点は平成26年度と27年度の移植範囲の境界付近であった。</p>

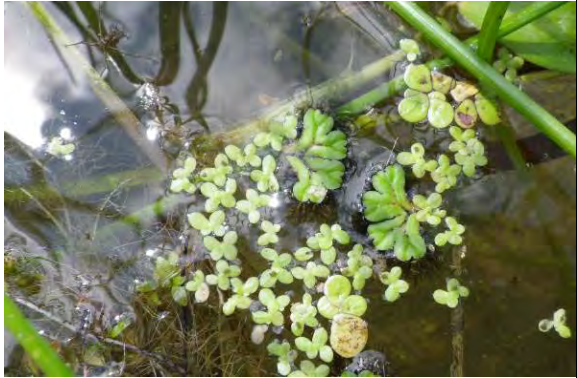
表 3.2-14 8月モニタリングの結果

<p>イチョウウキゴケ 3箇所で合計46個体が確認された。</p>

移植を実施した[]において、イチョウウキゴケの生育を確認した。これは平成26年度に移植した個体が繁殖したことにより、再発生したものと考えられる。

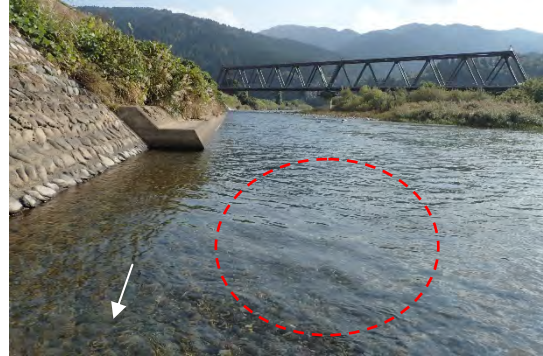
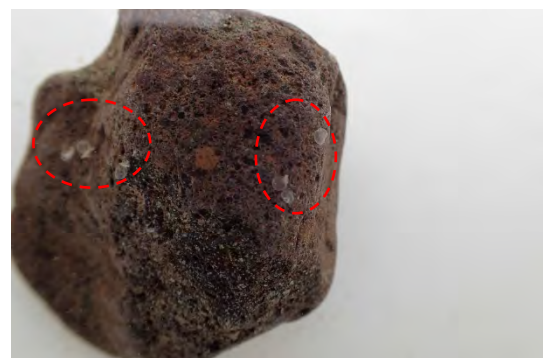
写真 5.2-3 足羽川 St.1 アユ卵確認箇所

足羽川の St. 1、福島橋の上流約 100m 地点の平瀬において、アユ卵(ふ化後)を確認した。
確認箇所周辺は中礫、小礫が浮き石状になっており、河床が動く状況であった。

アユ卵の確認箇所(遠景、破線箇所)

アユ卵の確認箇所(近景、破線箇所)

アユ卵確認箇所の河床状況

アユ卵(ふ化後、破線箇所)

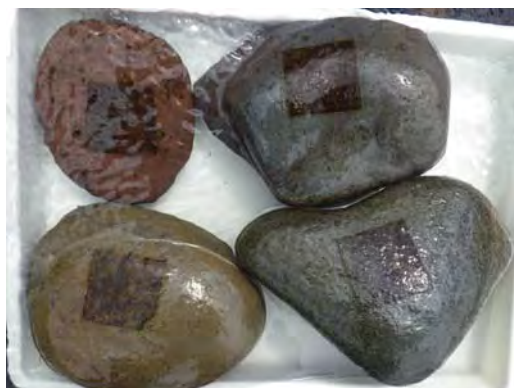
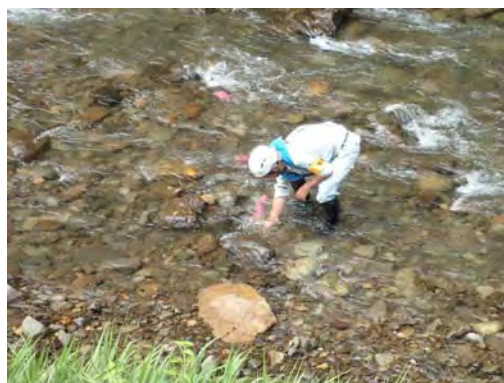
- ・ 定量採取は、データのバラツキを抑えるために、河床の礫を1地点につき4個採集し、礫4個分をまとめて1試料とする。
- ・ 1個の礫における付着藻類の採集は、なるべく平面的な部分(上面)に5×5cmの方形枠(コドラート)をあて、枠外の付着物を歯ブラシ等できれいに取り去った後、枠内の付着物を歯ブラシで磨き取り、洗ビンでバット等に洗い出す。
- ・ 枠内の付着物を採取する際には、周辺からのシルト分の混入や、磨きすぎによる礫からの無機質分の混入がないよう十分に留意する。
- ・ なお、採集した試料は2分割し、「種ごとの細胞数の計数」及び強熱減量、クロロフィルa、フェオフィチンの分析を行う。

枠外の付着物をはぎ落とした状況

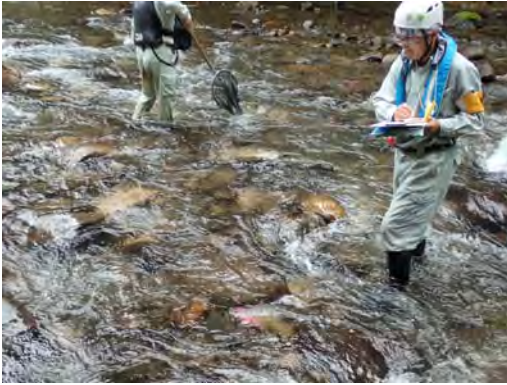
河床材料の観察

付着藻類の採集箇所の設定

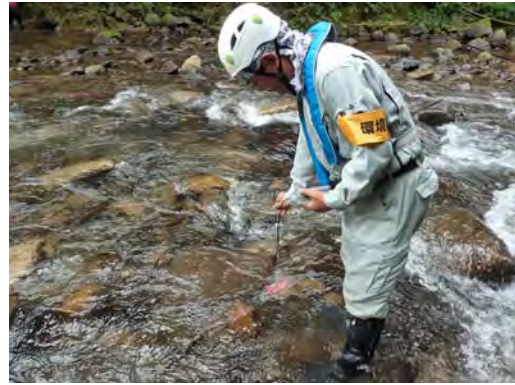
流速の測定

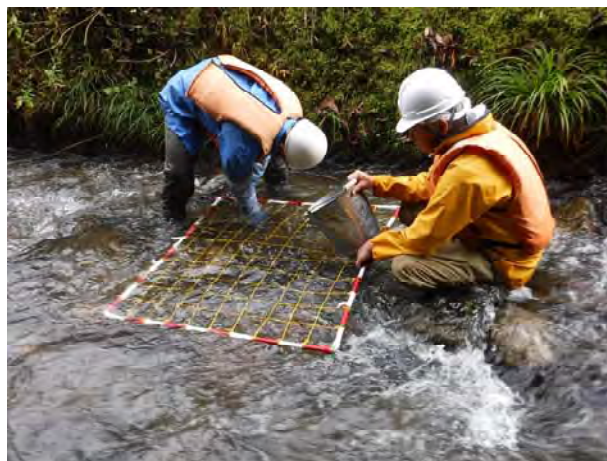
面格子法

河川における河床材料の変化を把握するために、面積格子法にて河床材料の区分（サイズの把握）を行った。各地点において、代表地点1地点を決め、河床に1m×1mの面格子（コードラート）を設定し、25cm間隔の格子の交点下にある砂礫を計測した。

- 平面採取法によるサンプル採取箇所と同様の河床状況の地点において試料を採取する。
- 1000mm×1000mmの枠を用いて、現地砂礫の最大礫径間隔程度（今回調査では250mm×250mm）で糸を張り、糸の交点下の河床材料（礫、砂、シルト・粘土）を採取する。採取した試料はノギス等を用いて3径計測を行う。全採取量は100データとする。
- 3径の計測結果より平均粒径を算出し、小さい順に並べ、粒径頻度（個数百分率）を整理し、対数確率紙にプロットする。

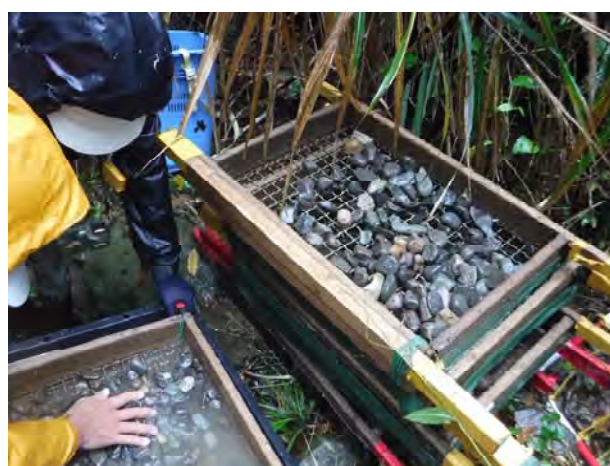
平面採取法

河床材料調査と同地点で平面採取法によりサンプリングを行い、「JIS:A1202」「JIS:A1204」に準じて粒度試験を実施した。

- ・各調査地点において、流心で表層の1層の試料の採取を原則とする（表層とは河床の表面から0～30cmとする）。
- ・採取地点を中心に0.5m×0.5mの採取面を設定して、砂礫を採取する。採取にあたっては鉄製の枠を採取箇所を設置し、枠内の試料を全量採取する。
- ・採取した砂礫のうち径100mm以上の礫のある場合は、現地にて粒径（長径、中径、短径）を計測する。次に100mm未満の全重量を測定し、それをよく混合した後に約35kgを粒度分析の試料とする。
- ・100mm以上の砂礫がない場合には採取砂礫をよく混合し、JIS:A1204に従う重量を粒度分析の試料とする。採取した試料について「土の粒度試験(JIS:A1204)」を行う。
