足羽川ダム環境モニタリング 現地視察会資料

平成28年12月1日

近畿地方整備局 足羽川ダム工事事務所

足羽川ダム建設事業の概要

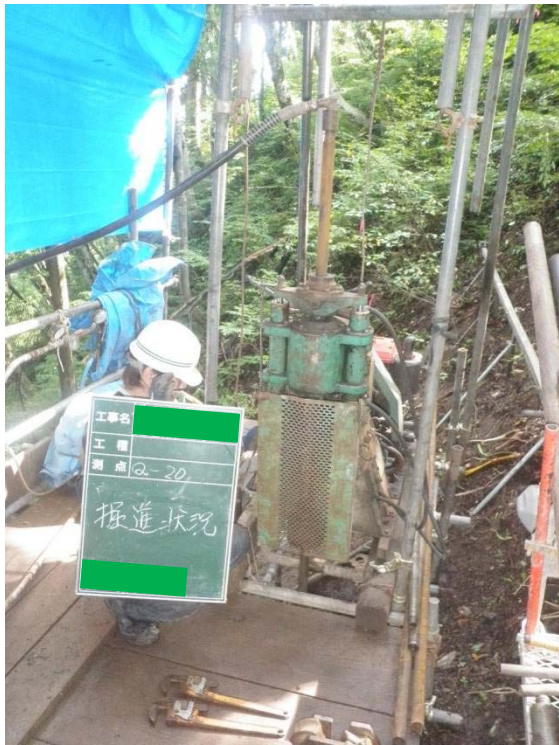
- ダム本体の地質調査（ボーリング調査）、地質解析を実施。
- 上記地質解析結果を反映し、本体実施設計及び施工計画の策定を行う予定。
- 水海川導水トンネルの非排水構造区間の実施設計を行う予定。
- ダム本体の放流設備を製作し水理模型実験を行う予定。

ボーリング調査実施状況

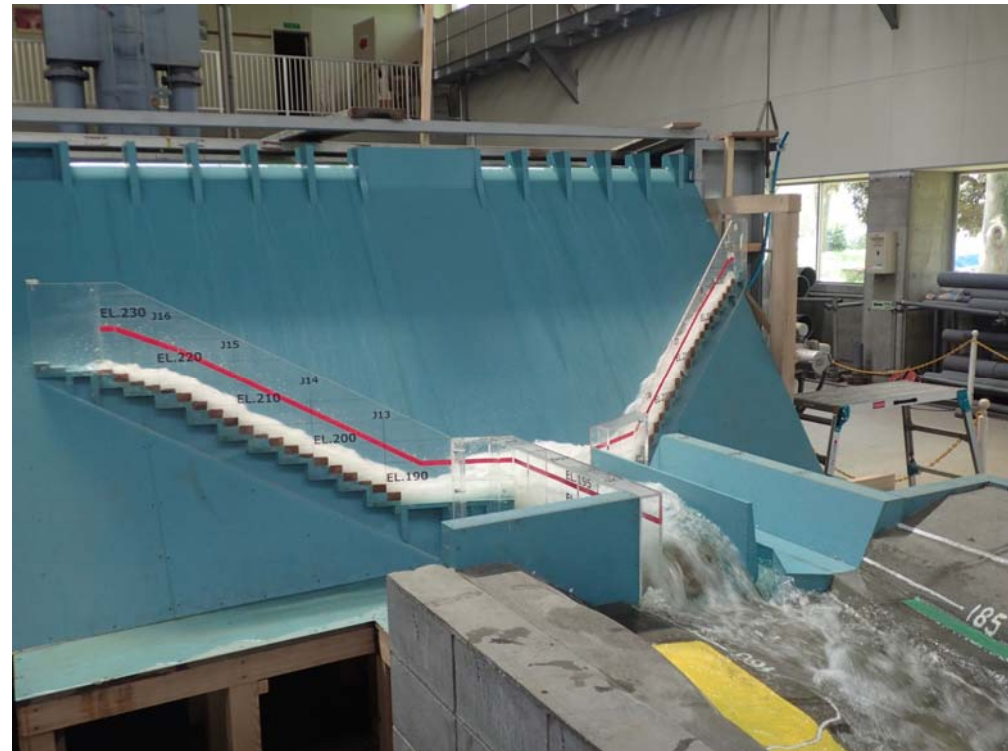
ダム本体水理模型実験状況

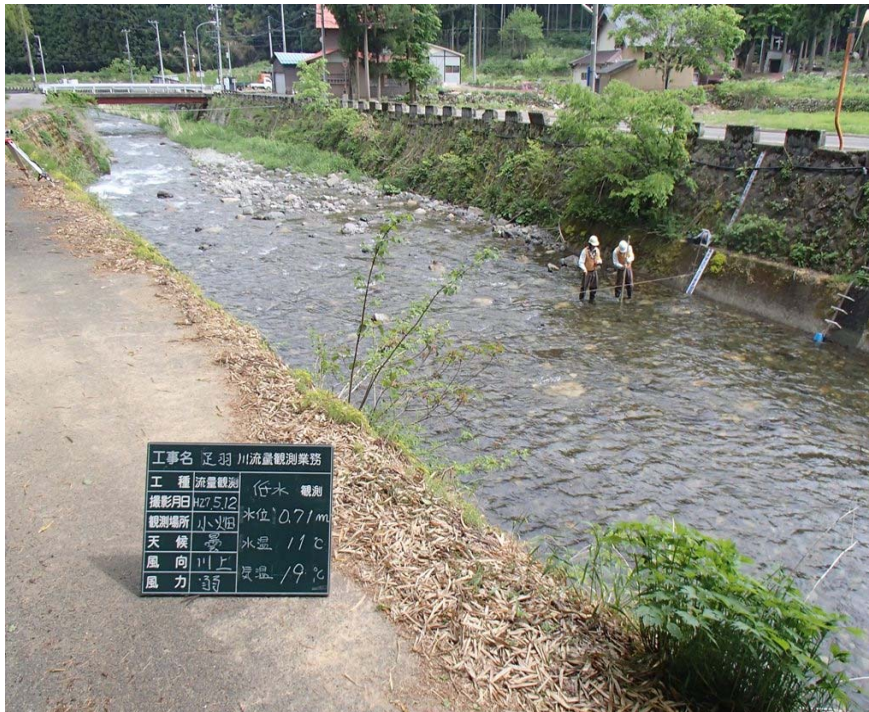
流量観測の実施状況(部子川小畑地区)
