平成28年 モニタリング調査結果と保全措置について

平成29年3月

近畿地方整備局 足羽川ダム工事事務所

あすわがわ 足羽川ダム建設事業 事業概要

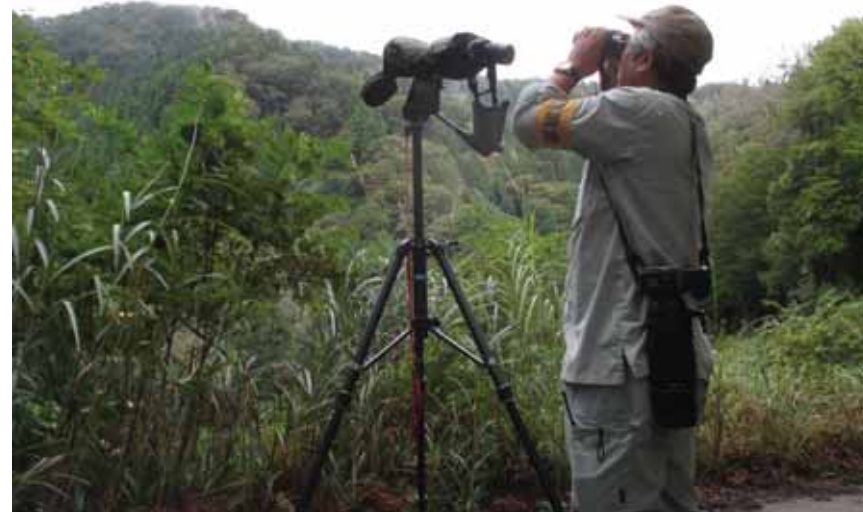
定点調査

■**定点調査**:各地点において双眼鏡(8~10倍)、地上望遠鏡(20~60倍)を併用し、猛禽類を探索した。猛禽類を確認した場合は、種名、性別、年齢、個体の特徴、行動内容等を可能な限り記録し、飛行経路の確認位置を地図上に記録した。また、無線機で連絡をとり合い、飛行軌跡等の詳細な記録に努めた。

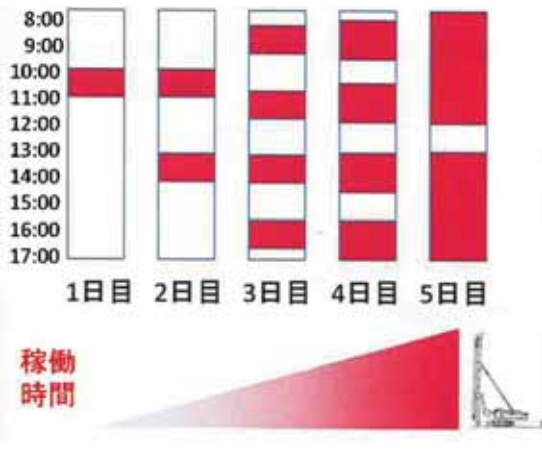
【コンディショニングのイメージ】

※段階的に工事規模を拡大させる

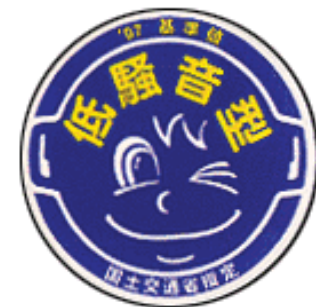
国土交通省指定
低騒音型建設機械のシール

- ・工事箇所以外の林にはできるだけ立ち入らない。
- ・林内作業の人数はできるだけ少人数にする。
- ・作業中は大声をださないようにする。
- ・作業着やヘルメットは周囲になじむ色にする。
- ・低騒音・低振動の工法を採用する。
- ・アイドリングストップに努める。

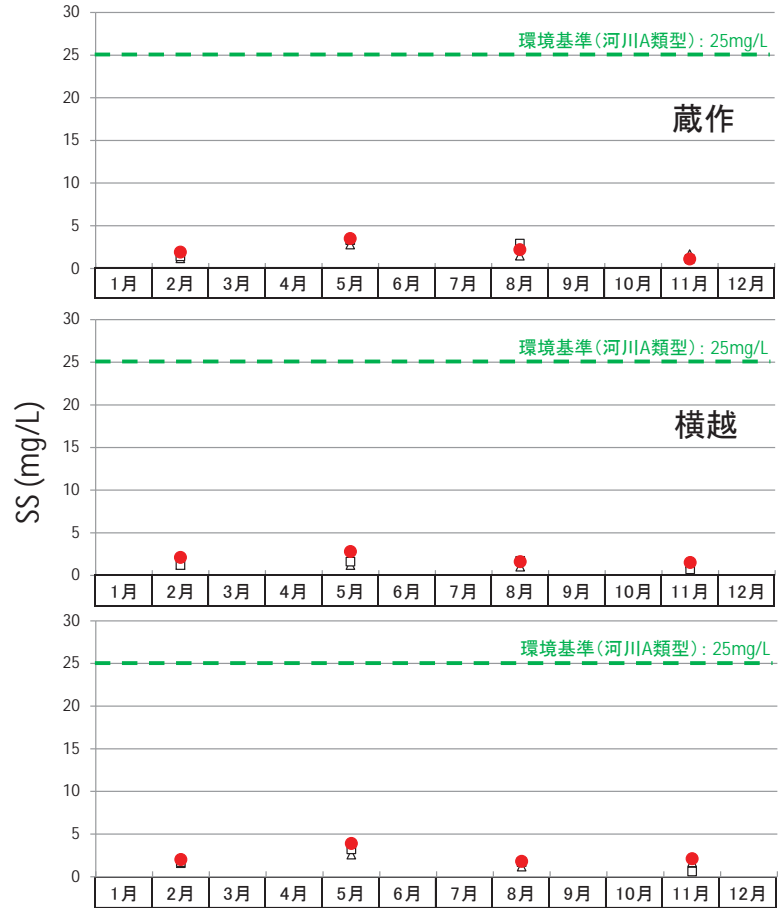
(3)土砂による水の濁り(SS)

○全地点で環境基準は満足している。

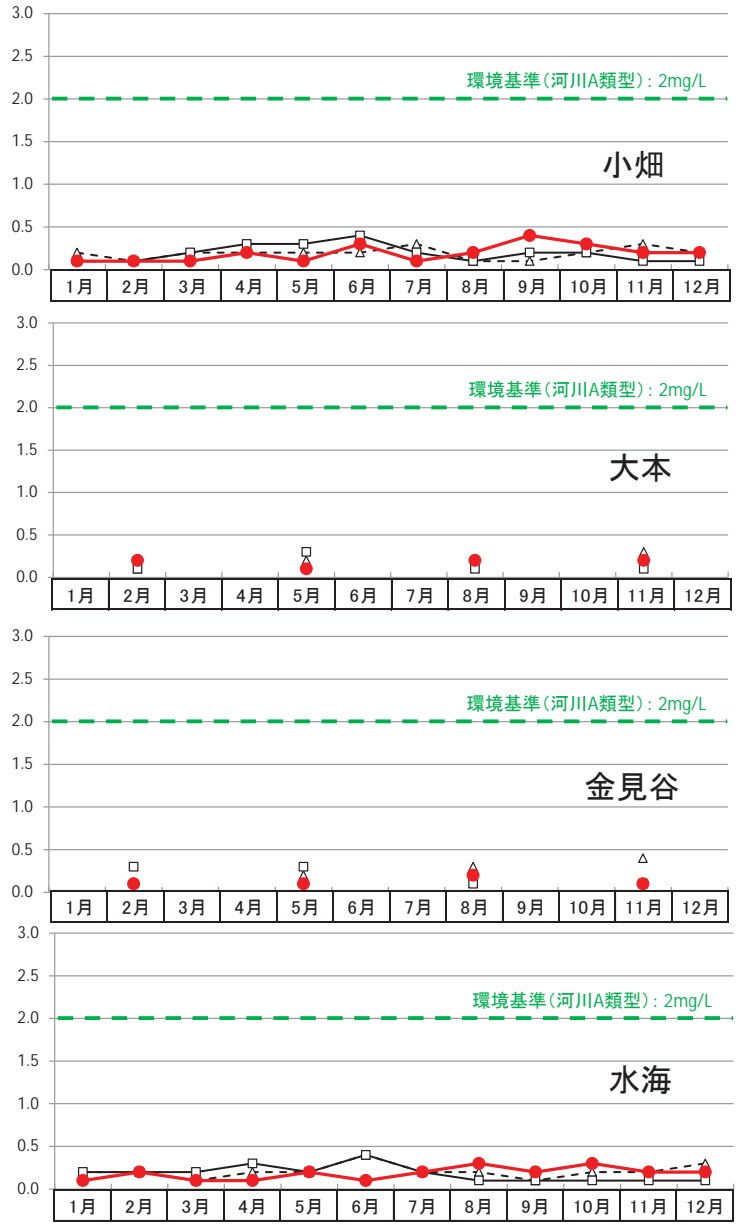
(6)水質の状況:富栄養化(BOD)

○全地点で環境基準は満足している。

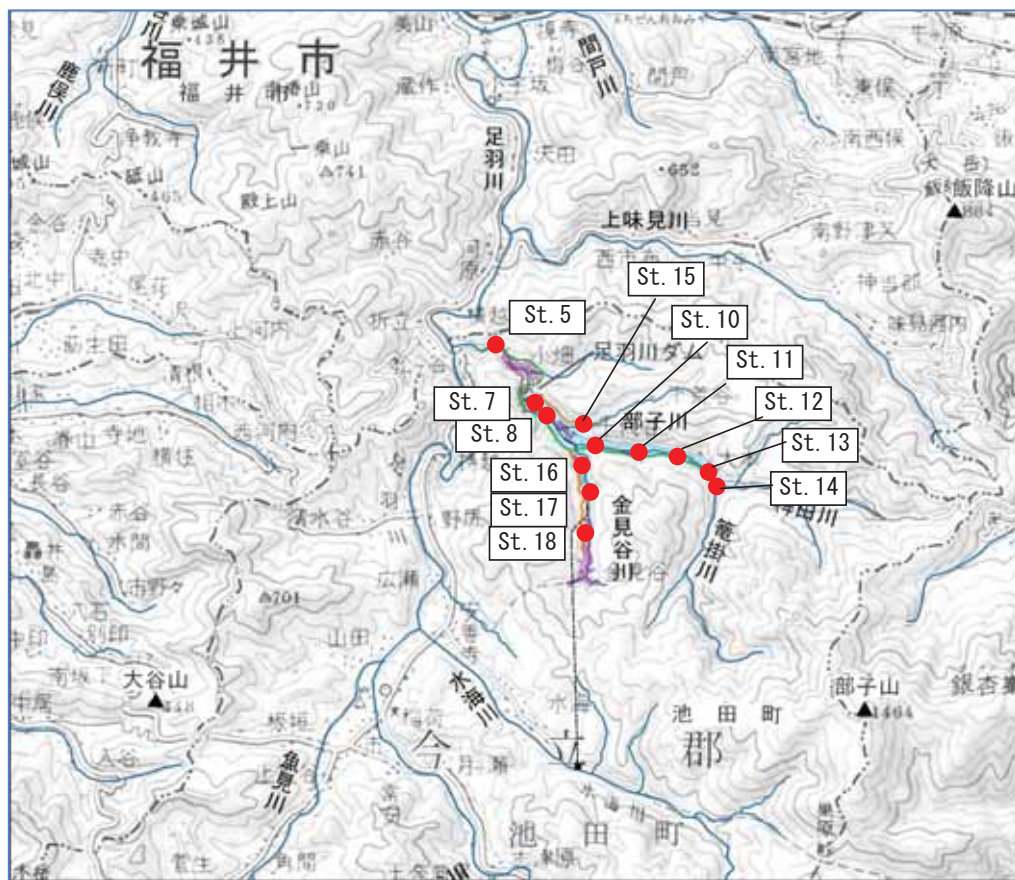
河川横断植生調査位置図

調査項目	調査時期	調査内容	調査実施日
河川横断植生	秋季	横断測量・植生横断図 ・コドラート法	平成28年9月26日～30日 平成28年10月3日～6日

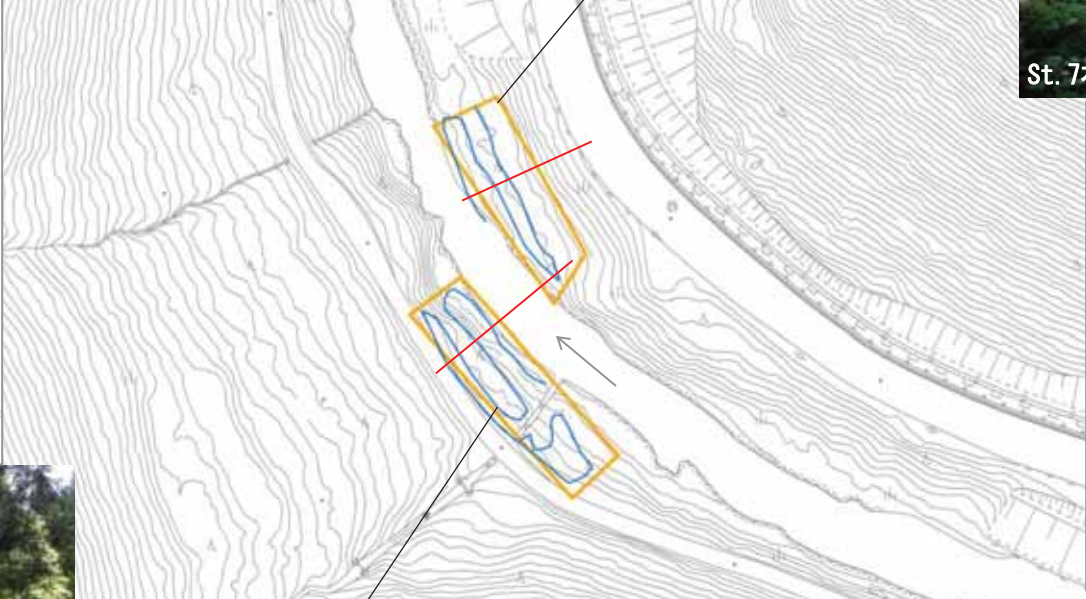
【St.7 左岸：スギ植林】

- ・群落高30mのスギ植林。斜面方位は北東、傾斜は30度、地形は数段の小段状。
- ・〈高木層〉植被率70%、スギが優占。
- ・〈亜高木層(18m)〉植被率30%、モウソウチクが優占。
- ・〈低木層(4m)〉植被率30%、アブラチャンが優占。ウリノキ、ハナイカダ、マタビなどが生育。
- ・〈草本層(1.5m)〉植被率60%、アカソが優占。サカゲイノデ、リョウメンシダ、ミョウガ、ウワバミソウ、ドクダミなどが生育。

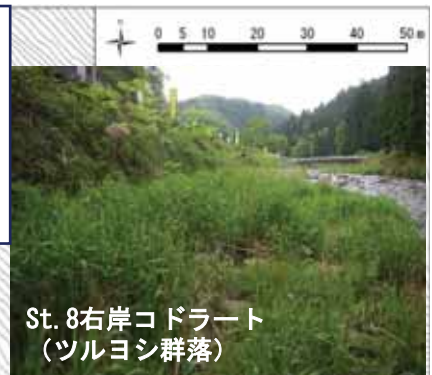
St. 8右岸コドラート (ツルヨシ群落)

- ・部戸川河岸のツルヨシ群落。群落高は2m。群落幅は約6m。河床はレキ質。道路側は高さ約5mの人工護岸。
- ・〈草本第1層〉植被率95%、ツルヨシが優占。
- ・〈草本第2層(1m)〉植被率10%、ミゾソバ、アオミズ、ツリフネソウ、ミツバなどが生育。
- ・秋季には倒伏しているツルヨシが多くみられた。

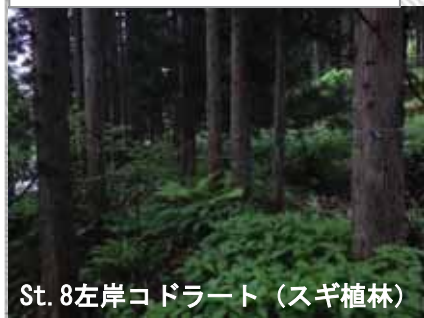
St. 8左岸コドラート (スギ植林)

- ・幅約7mの小段に分布する群落高20mのスギ植林。河岸は高さ約2.5mの人工護岸。
- ・〈高木層〉植被率85%、スギが優占。
- ・〈低木層(3m)〉植被率15%、ヤマグワが優占し、ヒメコウゾ、ウリノキ、エゾアジサイ等が生育。
- ・〈草本層(1m)〉植被率75%、アカソが優占し、ドクダミ、ミョウガ、ウワバミソウ、ツリフネソウ、テンニンソウなどが生育。
- ・ごく狭い林分だが、林縁のスギの下枝が張り出し、林内は明るくない。春季にヤグルマソウを確認。

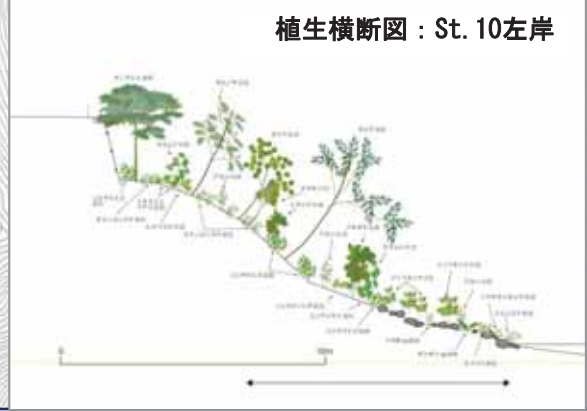
植生横断図 : St. 10左岸

- ・部戸川左岸の斜面下部に分布する河岸草地。斜面方位は北。傾斜は25度。
- ・草地の群落高は1.5mだが、先駆性の樹木が点在し、高いものは8mになる。地形と巨礫が混じる状況から、古い崩落跡と考えられる。
- ・〈低木層〉植被率25%、ヌルデ、ネムノキ、カツラ、ミヤマカワラハンノキなどが点在。
- ・〈草本層〉植被率90%、ツリフネソウが優占し、アカソ、カラムシ、コミヤマミズなどが生育。
- ・河岸水際には、ナルコスゲ、シラネセンキュウ、ヒメレンゲなどが生育する。

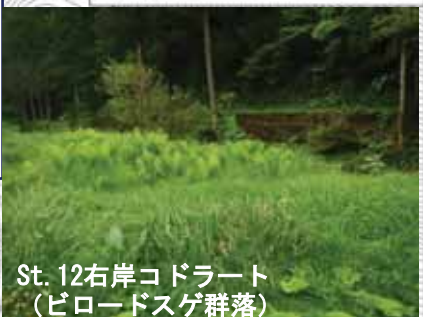
St. 12右岸コドラート (ピロードスゲ群落)

- ・部戸川と右岸の道路に挟まれた斜面の一部に出現したスゲ草地。傾斜は10度、斜面方位は南西、土湿は湿。
- ・〈草本第1層(2.5m)〉植被率5%、ススキが点在。
- ・〈草本第2層(1m)〉植被率95%、ピロードスゲが優占し、クサソテツ、カラムシの小パッチが混生するほか、ミゾソバ、スギナ、ヨモギ、クズ、ヤブツルアズキなどが生育。
- ・春季には、ピロードスゲに混じて、ミヤマジュズスゲが少数確認。

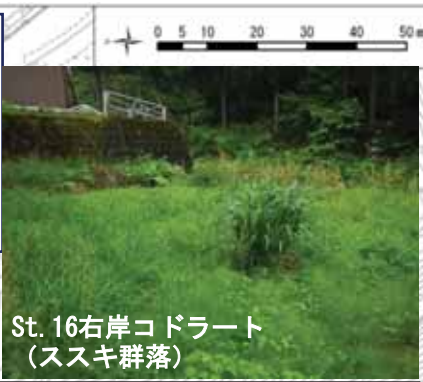
St. 16右岸コドラート (ススキ群落)

- ・金見谷川沿いの休耕地のススキ草地。地形は平坦、土湿は湿。河岸には高さ約5mの人工護岸が設置。
- ・〈草本第1層(3m)〉植被率60%、ススキが優占。
- ・〈草本第2層(1.5m)〉植被率60%、ミゾソバが優占し、ツリフネソウ、アシボソ、ヒメアシボソ、ヤブツルアズキ、アカソ、ツボスミレなどが生育。ビロードスゲの小パッチもみられた。

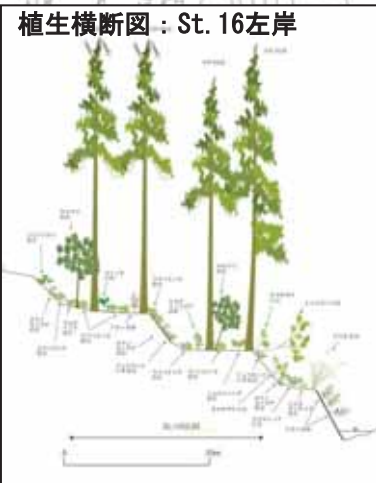
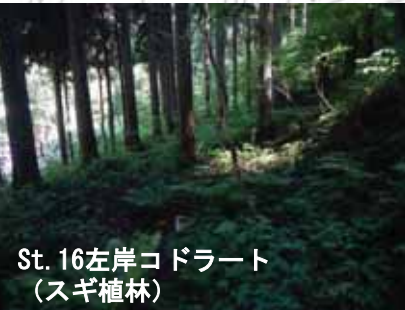
St. 16左岸コドラート (スギ植林)

- ・金見谷川に面した斜面下部に分布するスギ植林。群落高は30m。斜面方位は東、傾斜は25度、地形は数段の小段状で、河岸には高さ約3.5mの人工護岸が設置。
- ・〈高木層〉植被率80%、スギが優占。
- ・〈亜高木層(10m)〉植被率5%、ヤマグワとスギがわずかに生育。
- ・〈低木層(4m)〉植被率30%、ヤマグワが優占し、ヒメコウゾ、ウリノキ、アブラチャン、エゾアジサイなどが生育。
- ・〈草本層(1m)〉植被率80%、ウワバミソウが優占し、アカソ、ヒカゲイノコズチ、ジュウモンジシダ、サカゲイノデ、リュウモンシダ、ドクダミ、ミヤマカタバミなどが生育。
- ・林内はやや暗く、土湿はやや高い。下部の小段の一部に特に湿潤な個所があり、春季にカサスゲ、ビロードスゲの小パッチを確認。

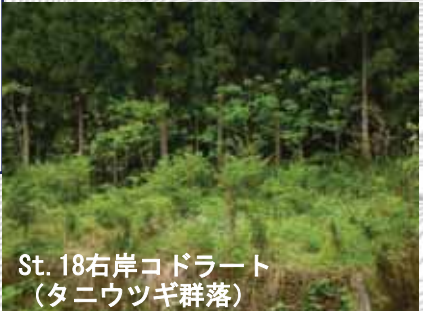
St. 18右岸コドラート (タニウツギ群落)

- ・金見谷川沿い休耕地に出現した先駆性の低木林。群落高は5m。地形は平坦、土湿は適湿。河岸には高さ約3.5mの人工護岸が設置。
- ・〈低木層〉植被率60%、タニウツギが優占し、ネムノキ、ヌルデ、タラノキ、スギなどが生育し、一部はクズに被われる。
- ・〈草本層(2m)〉植被率50%、ススキが優占し、クマイチゴ、アカソ、アオミズ、ツボスミレ、キツリフネ、ヤブマメなどが生育。

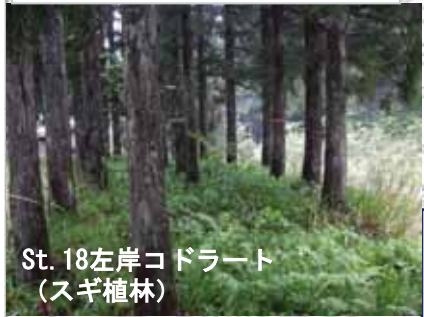
St. 18左岸コドラート (スギ植林)

- ・金見谷川と左岸の道路に挟まれた細長い形状のスギ植林。群落高は18m。地形は平坦、河岸には高さ約3.5mの人工護岸が設置。
- ・〈高木層〉植被率90%、スギが優占。
- ・〈低木層(4m)〉植被率5%、ヤマグワ、エゾアジサイ、タニウツギがわずかに生育。
- ・〈草本層(1m)〉植被率95%、アカソが優占し、シャガ、オクノカンスゲ、シシウド、アケビ、ヌスビトハギなどが生育。
- ・林内はよく整備されており、見通しは良い。

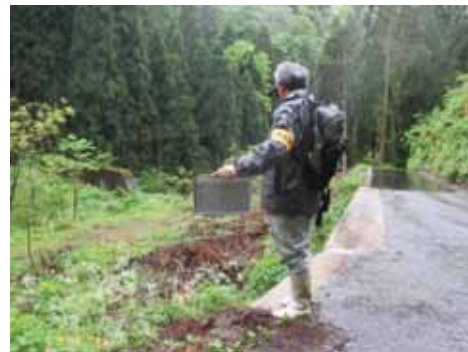
スポットセンサス法の調査イメージ

- ・調査はスポットセンサス法により実施する。各調査地点を1kmとし250m間隔に3地点を設定した。
- ・各地点から半径100mの範囲に出現する鳥類を記録した。
- ・調査地区は川幅が広い場合を除き、基本的に片岸の歩きやすい場所を設定した。
- ・観察時間は1スポットにつき10分間とした
- ・観察に用いる双眼鏡・望遠鏡はそれぞれ約7~10倍・約20~30倍のものを使用した。なお、観察した鳥類について種の同定を行うものとした。

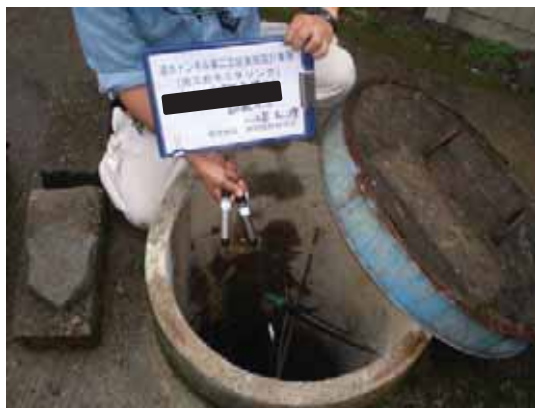
井戸3箇所:水位自記連続観測

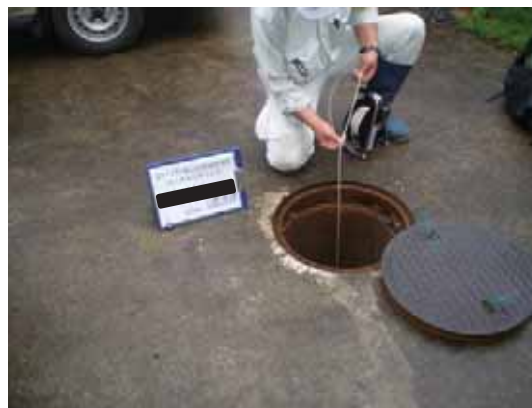
井戸6箇所:水位手計観測

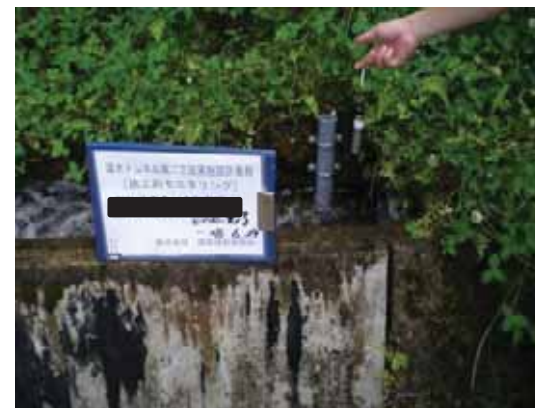
沢水5箇所:流量自記連続観測

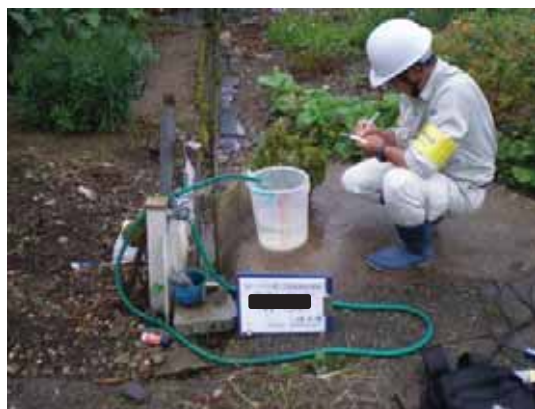
井戸16箇所:揚水量手計観測

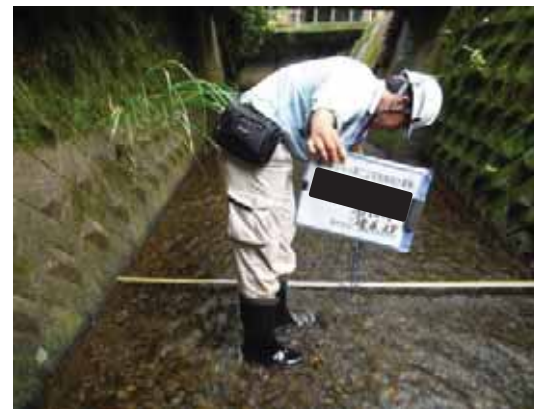
沢水13箇所:流量手計観測
