# 足羽川ダム周辺の環境

平成 28 年概況

平成 29 年 3 月

近畿地方整備局  
足羽川ダム工事事務所

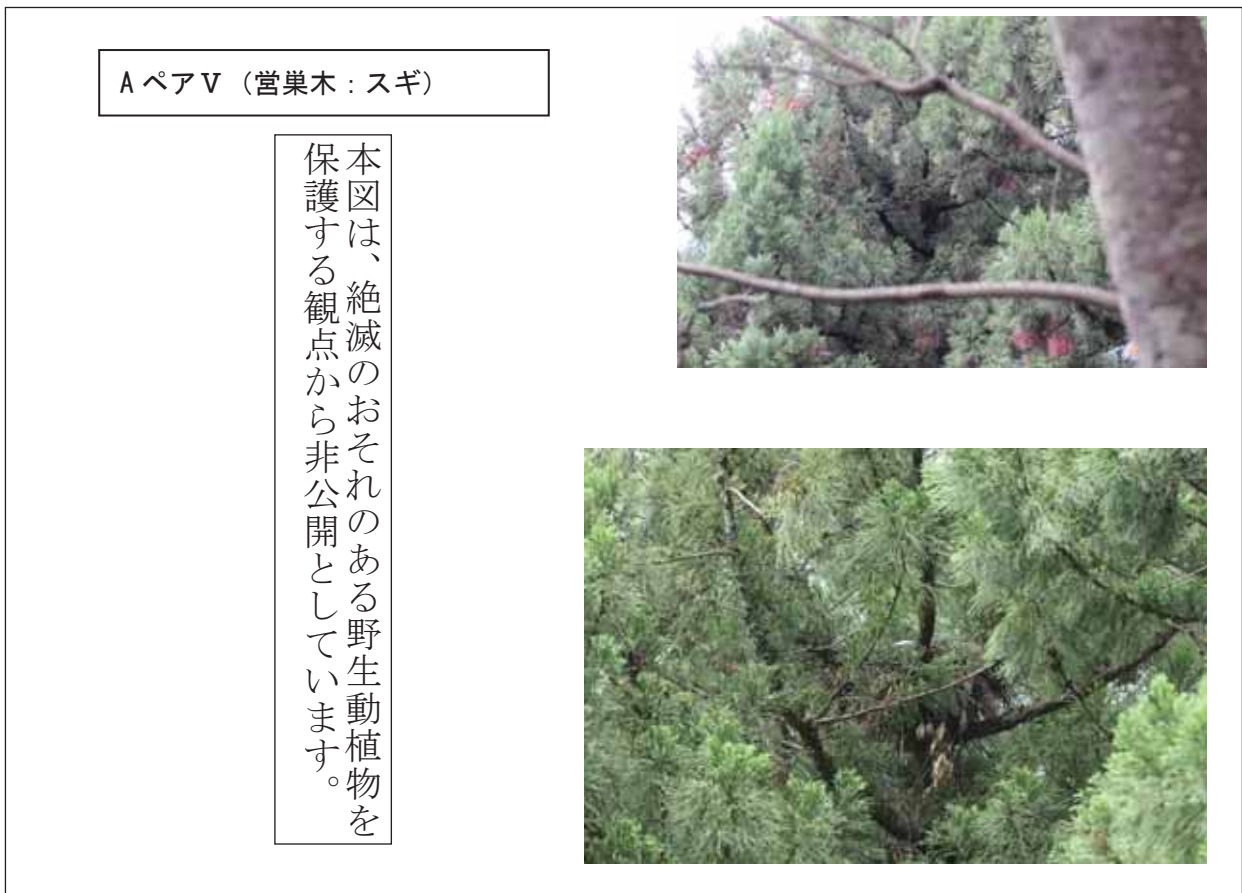
図 2.4 新しく確認されていた巣の位置 (A ペア : 巣 V)

ペア名	巣番号	確認状況
A	V	<p> <b>&lt;確認場所&gt;</b>                      ○林内踏査により確認した。  <b>&lt;巣の存在の有無&gt;</b>                      ○巣は、スギにかかっていた。  <b>&lt;巣の使用の有無&gt;</b>                      ○巢内に今シーズンに搬入された青葉(スギ)や親鳥のものと考えられる体羽が確認された。                      ○巢内に雛を確認した。                      ○営巣木直下の林床には、クマタカの羽毛及びクマタカの糞痕が確認された。  <b>&lt;巣の写真(平成28年繁殖シーズンからの経年変化)&gt;</b> </p>   <p>                     撮影日 : 平成28年6月1日                      撮影場所 : ■の存在した場所の周辺                      撮影内容 : 平成28年に新たに確認された巣                 </p>

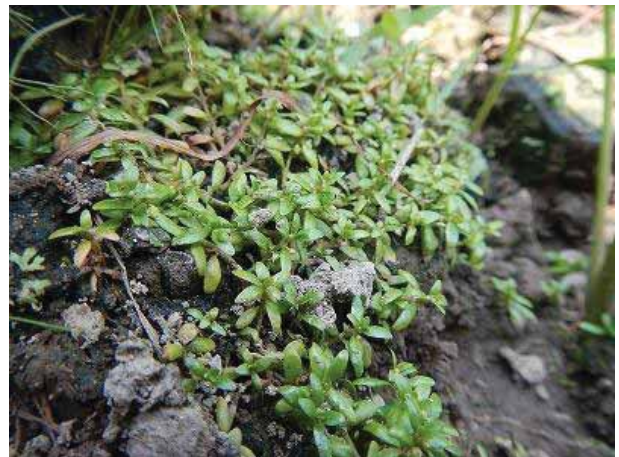
約 5m×10m の範囲に植被率約 15%程度で多数確認された。多くは柄のあるタイプ(ミゾハコベ)だが、わずかに柄の無いタイプ(イヌミゾハコベ)が生育している。

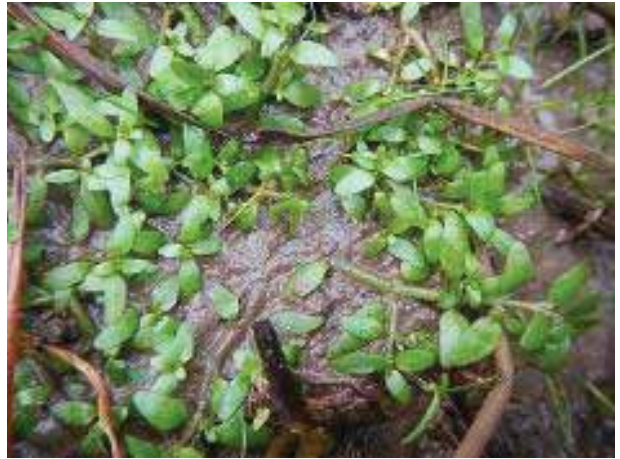
#### ミゾハコベ

平成26年(上部)および平成28年(下部)に表土を撒きだした箇所で、それぞれ約2m×3mの範囲、約5m×10mの範囲で多数確認。

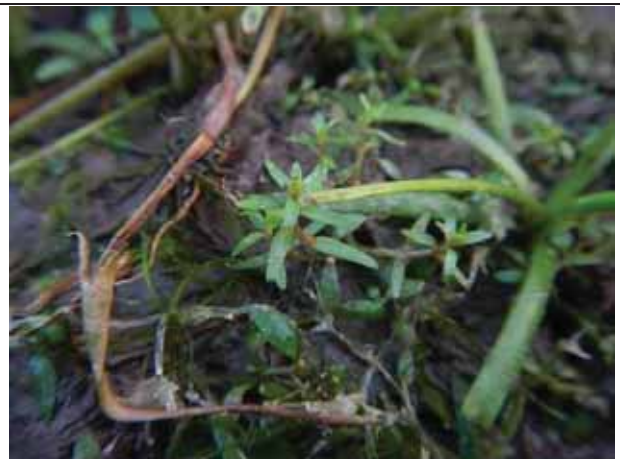
#### ミズマツバ

平成26年に表土を撒きだした箇所(5月に播種した箇所とは別の箇所)で1箇所4株を確認。

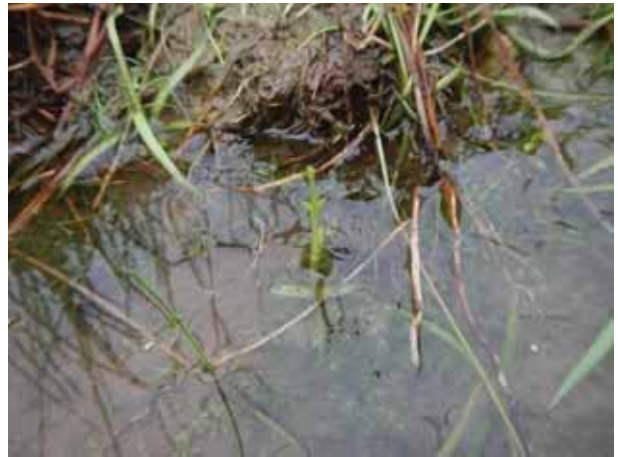
**アブノメ**

平成 26 年に表土を撒きだした箇所(5月に播種した箇所とは別の箇所)で 3 箇所 5 株を確認。

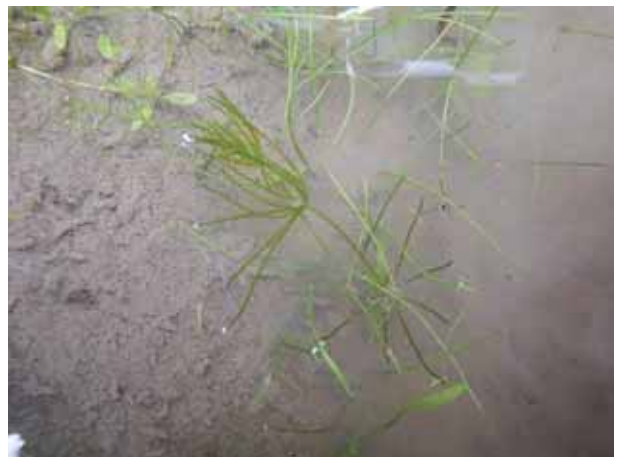
**シャジクモ**

平成 26 年に表土を撒きだした箇所において約 2m×3m の範囲で多数確認。

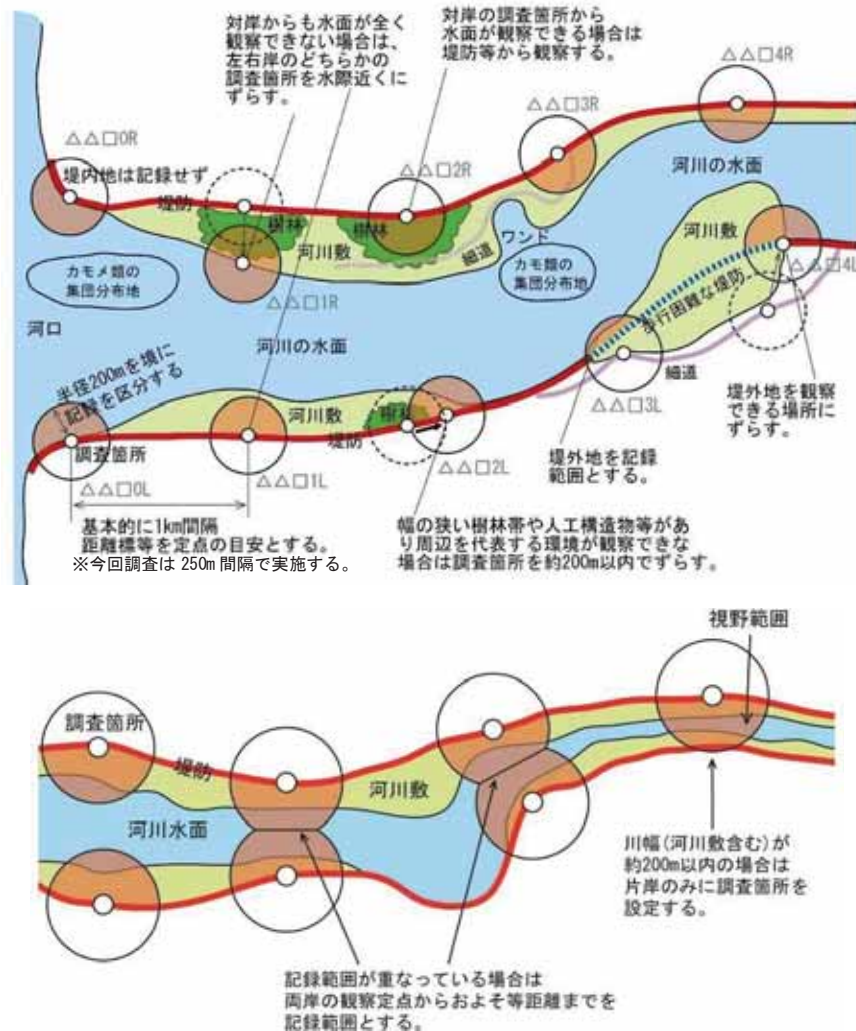
図 5.1 スポットセンサス法の調査イメージ

- ・調査はスポットセンサス法により実施する。各調査地点を 1km とし 250m 間隔に 3 地点を設定する。
- ・各地点から半径 100m の範囲に出現する鳥類を記録する。
- ・調査地区は川幅が広い場合を除き、基本的に片岸の歩きやすい場所を設定する。
- ・観察時間は 1 スポットにつき 10 分間とする。
- ・観察に用いる双眼鏡・望遠鏡はそれぞれ約 7～10 倍・約 20～30 倍のものを使用するものとする。なお、観察した鳥類について種の同定を行うものとする。

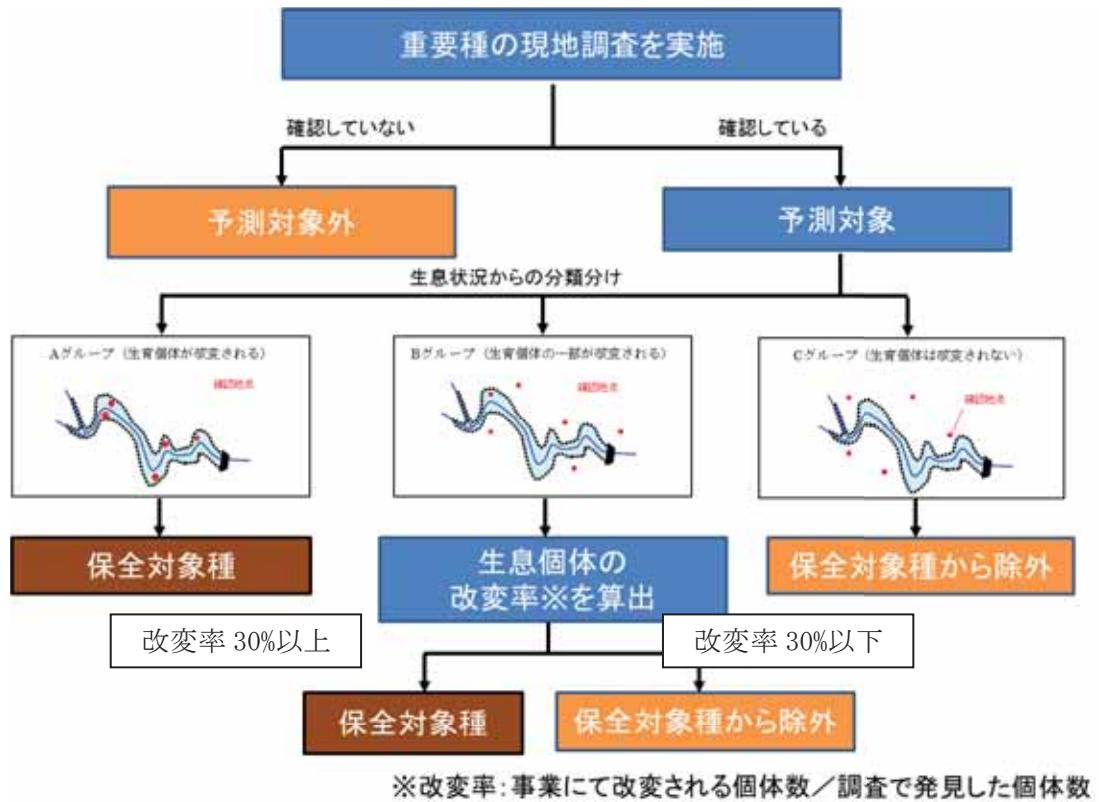
図 5.52 環境影響評価時の保全対象種の考え方と影響を再検討する種の位置づけ

図 5.52 は、評価書時点の影響予測の考え方を整理したもので、評価書において本フローを基に保全対象種 11 種が選定されている。

本フローに基づき選定された保全対象種については、保全措置を実施することとされている。保全措置は、直接改変による影響が予測された種については移植や播種、直接改変以外の影響が予測された種については監視を実施する。
