淀川の現状と課題

平成19年8月9日
近畿地方整備局

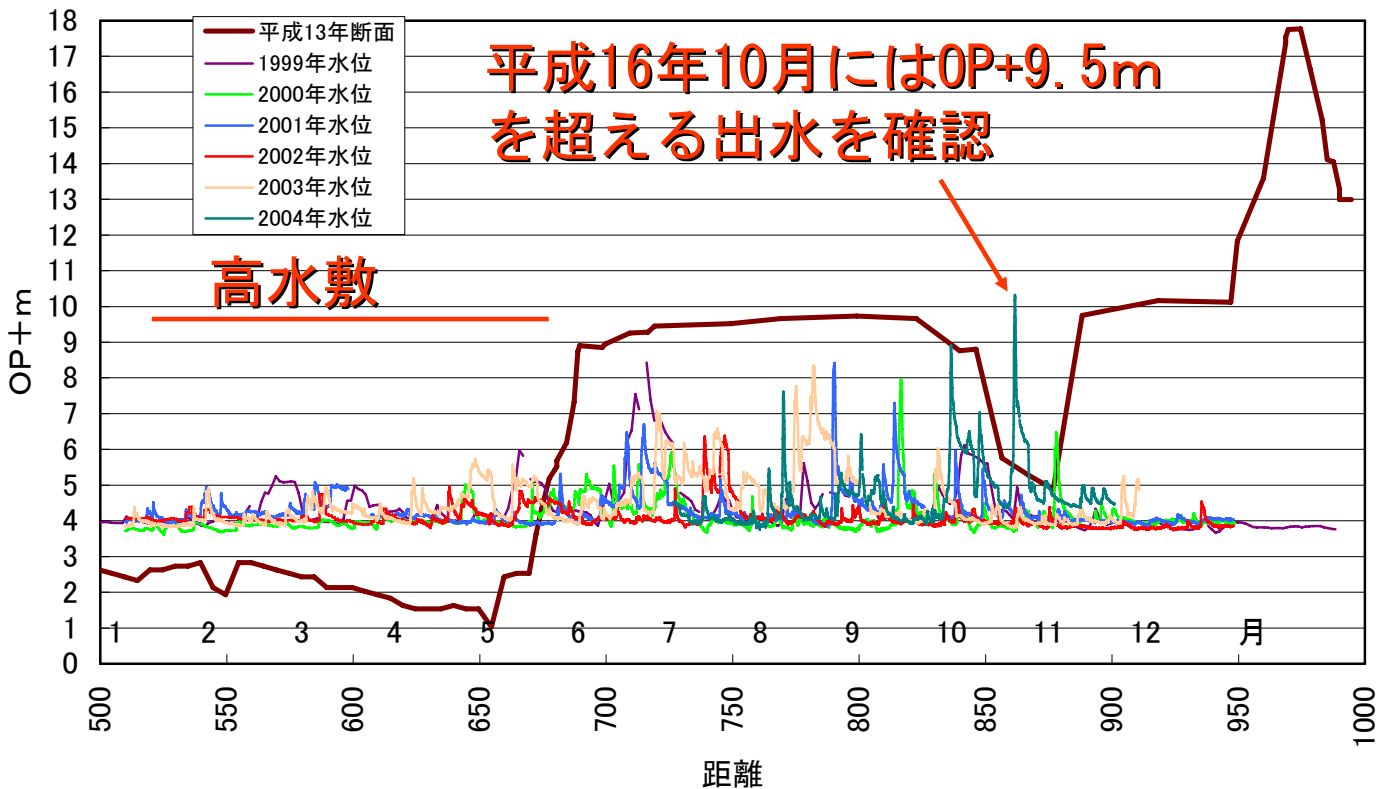
横断面図(30.2k)

鶉殿地区と冠水頻度

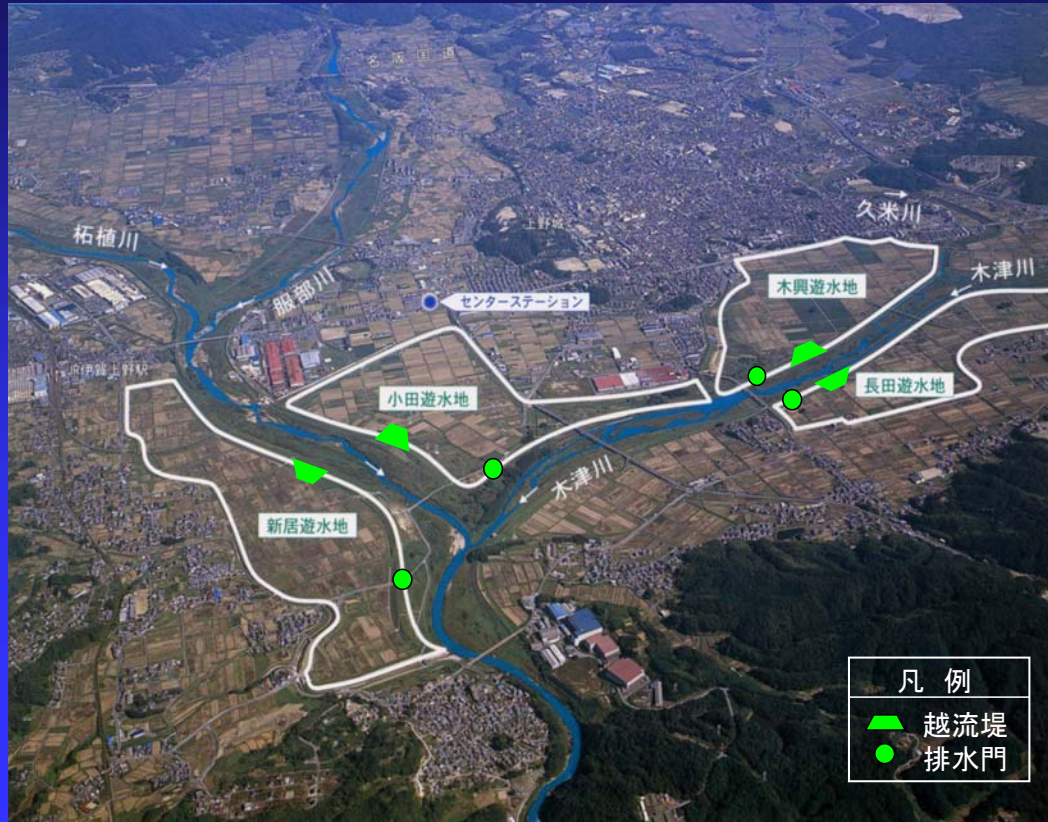
上野遊水地事業

上野市街地における氾濫被害の軽減を図るため、250ha、900万m³の遊水地を設けるものである。

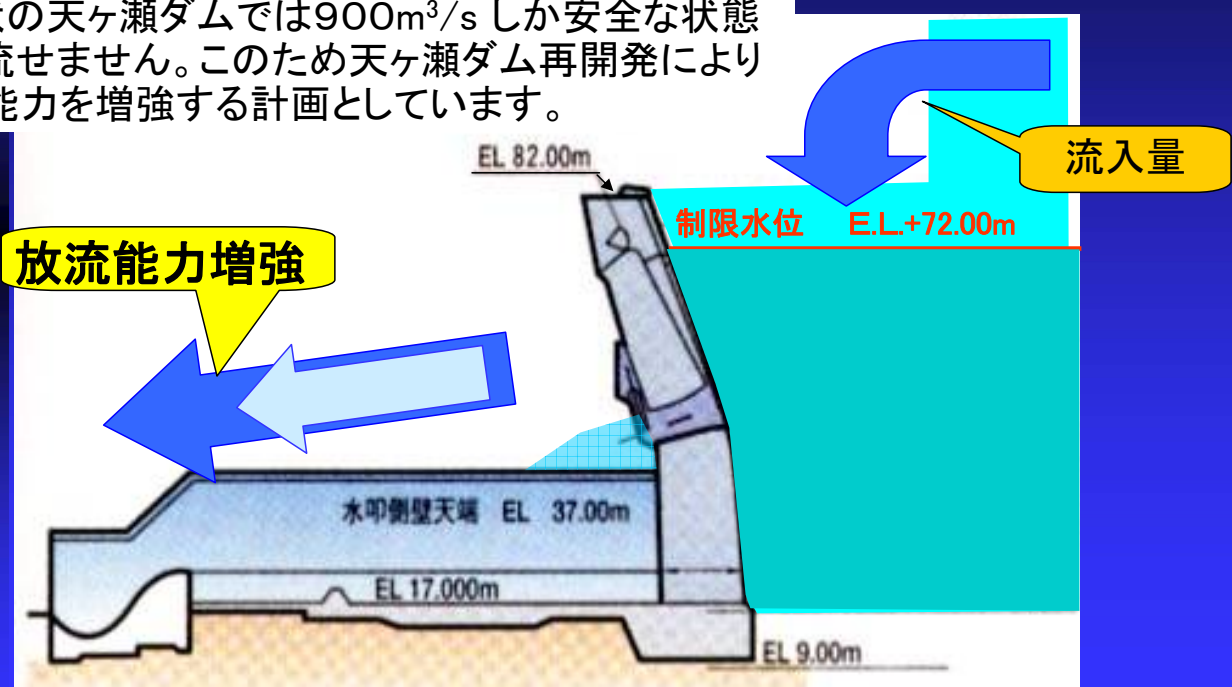
天ヶ瀬ダム再開発による放流能力増強

天ヶ瀬ダムの放流能力の増強

現状の天ヶ瀬ダムでは $900\text{m}^3/\text{s}$ しか安全な状態では流せません。このため天ヶ瀬ダム再開発により放流能力を増強する計画としています。

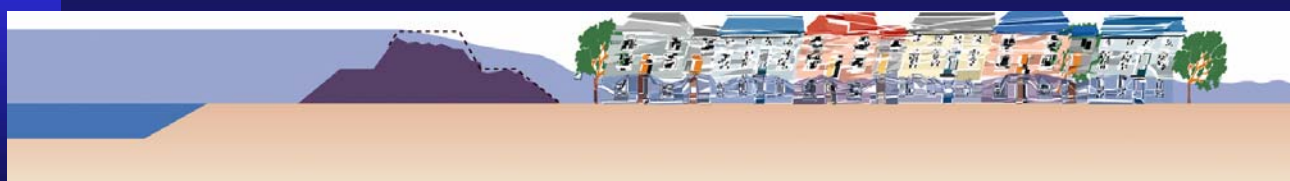
現在の堤防

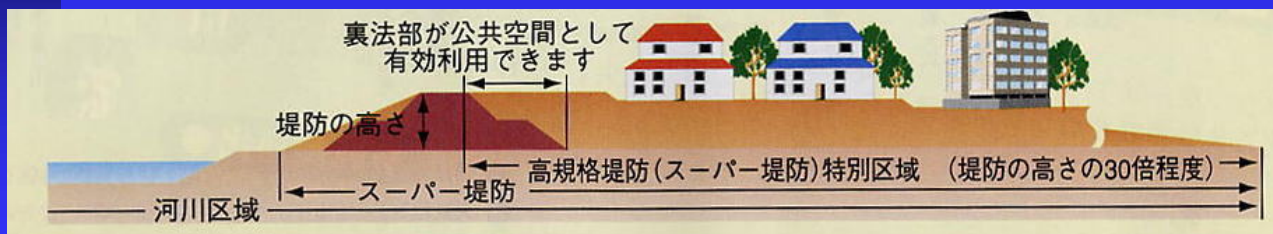
スーパー堤防

- ・水が堤防を越えても破堤しない
- ・水がしみ込んでも破堤しない
- ・水が堤防を削っても破堤しない
- ・地震に対しても強い

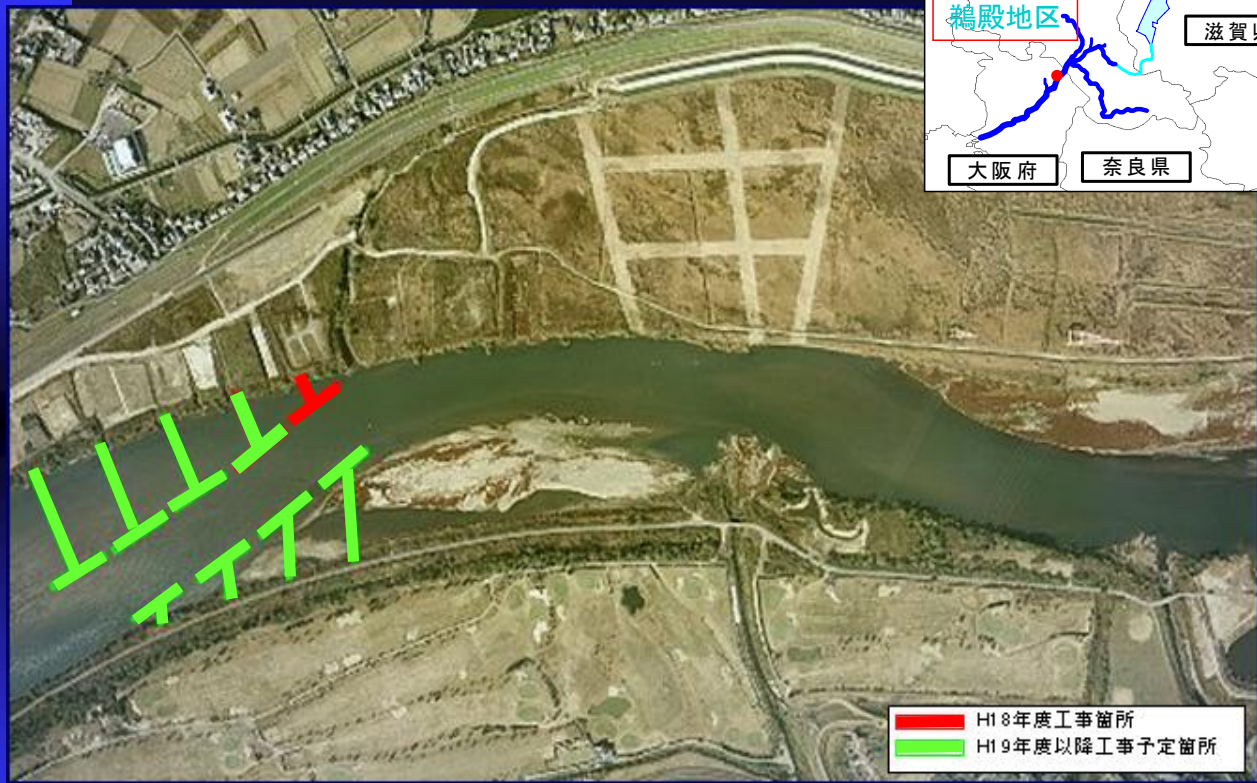
航路確保検討(試験施工)

治水上影響の少ない水制工形状を検討
 今後は環境上の影響検討のための試験施工を実施する。このため魚類、植物、構造の面から調査・予測評価を行う。
