2-1. 令和4年度の出水状況について

直轄管理区間の被害

鹿蒜川流域の被害状況(福井県南越前町)

【流域治水型災害復旧】 福井県 一級河川九頭竜川水系 鹿蒜川

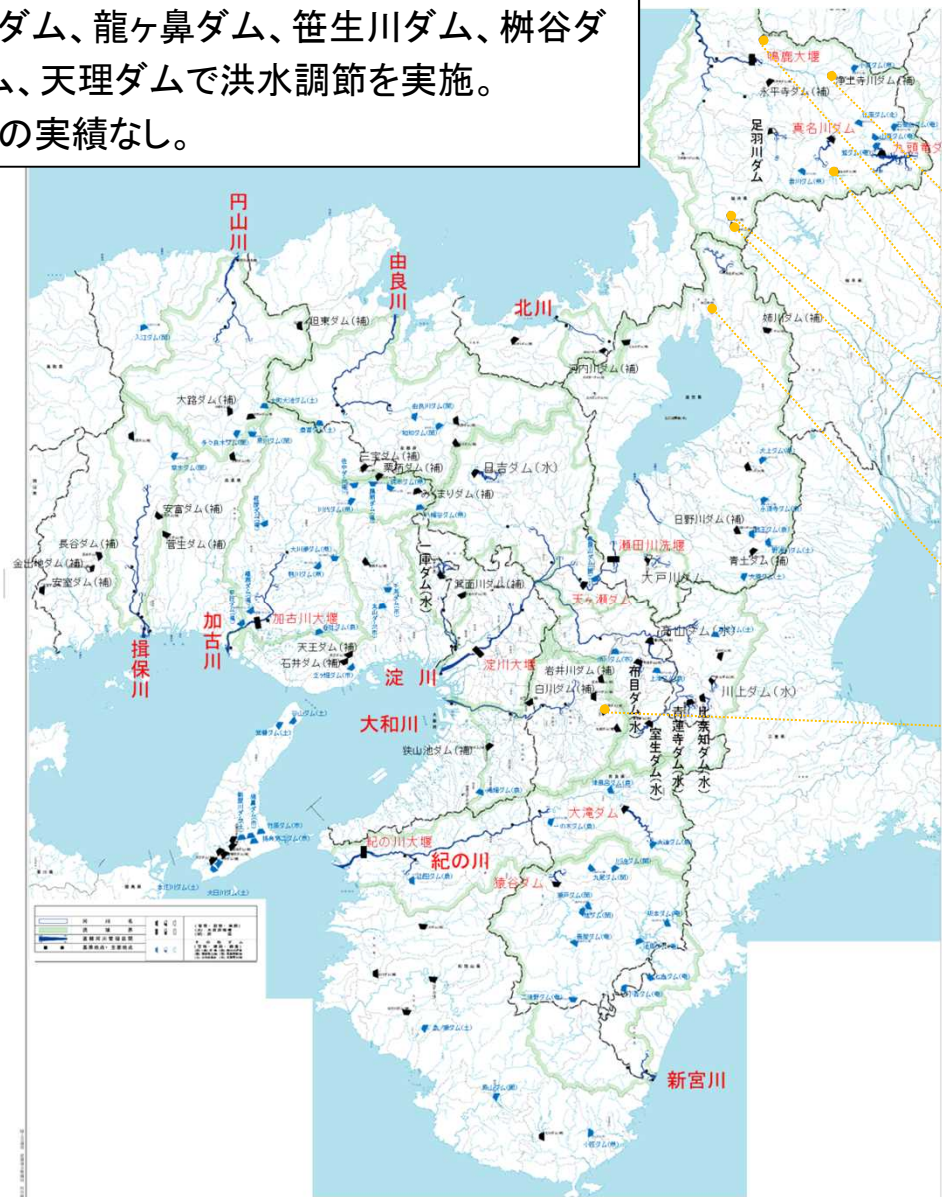
洪水調節実施ダム(県管理)

- 1級水系では、浄土寺川ダム、龍ヶ鼻ダム、笹生川ダム、榎谷ダム、広野ダム、余呉湖ダム、天理ダムで洪水調節を実施。
- 2級水系では、洪水調節の実績なし。

- 1級水系**
- 九頭竜川水系**
 - 浄土寺川ダム(浄土寺川)【福井県】
 - 龍ヶ鼻ダム(竹田川)【福井県】
 - 笹生川ダム(笹生川)【福井県】
 - 榎谷ダム(榎谷川)【福井県】
 - 広野ダム(日野川)【福井県】
- 淀川水系**
 - 余呉湖ダム(余呉川)【滋賀県】
- 大和川水系**
 - 天理ダム(布留川)【奈良県】

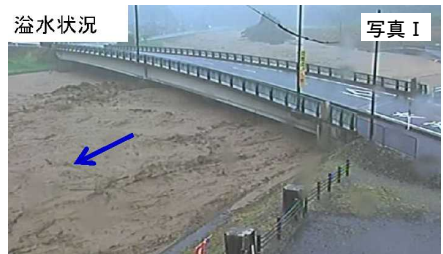
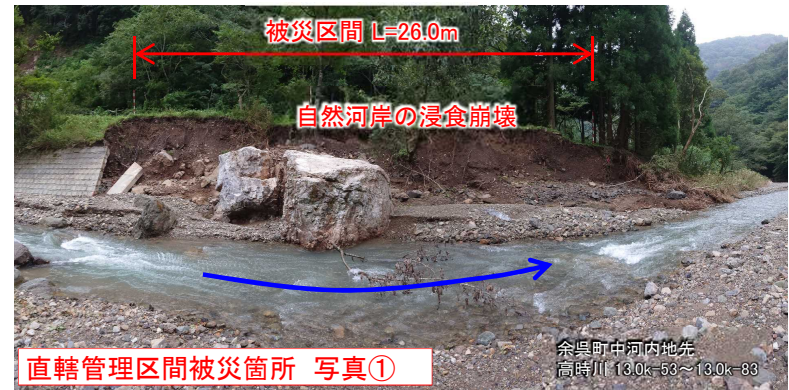
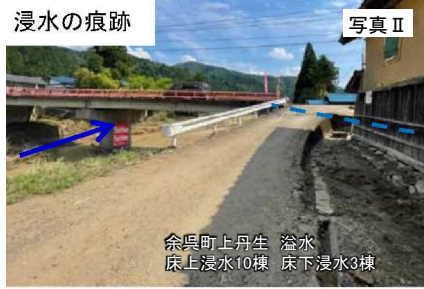
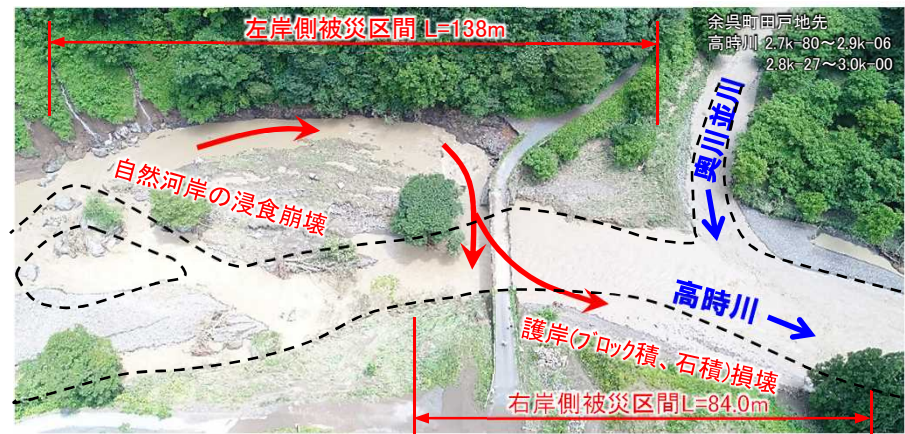
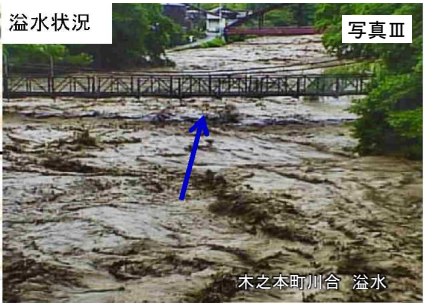
直轄管理区間被災箇所 写真②

8月4日から5日にかけて日本海の前線が近畿地方を南下しました。この前線に向かって流れ込んだ暖かく湿った空気と寒気の影響で、滋賀県では4日明け方から5日昼前にかけて大気の状態が非常に不安定となり、湖北を中心に大雨となりました。この大雨により5日6時30分までの1時間に長浜市付近で約90ミリの猛烈な雨を解析し、記録的短時間大雨情報を発表しました。

滋賀県長浜市では、5日朝、淀川水系高時川で氾濫が発生、道路の冠水や土砂流出、床上・床下浸水などの被害が発生しました。直轄管理区間の余呉町中河内地先、余呉町田戸地先における2箇所の河川管理施設において甚大な被害を受けました。

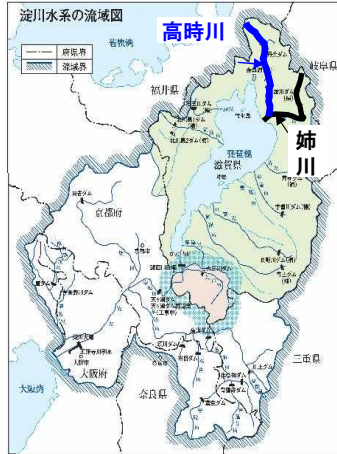
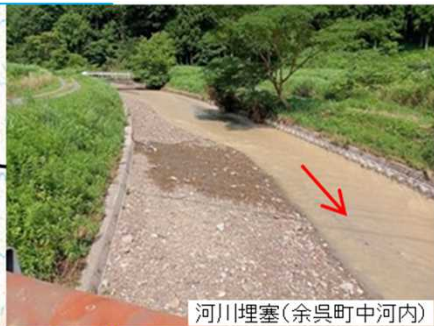
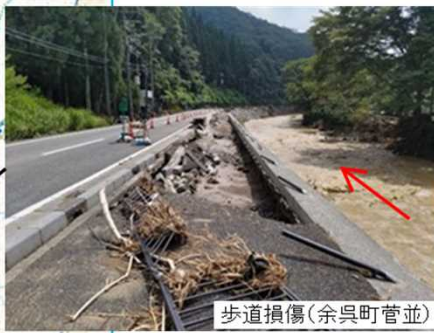
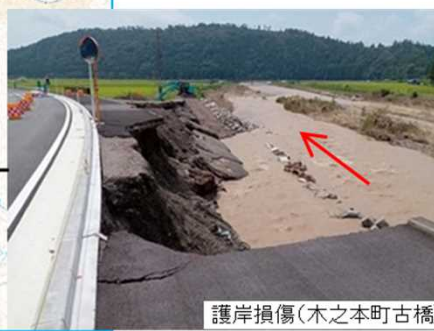
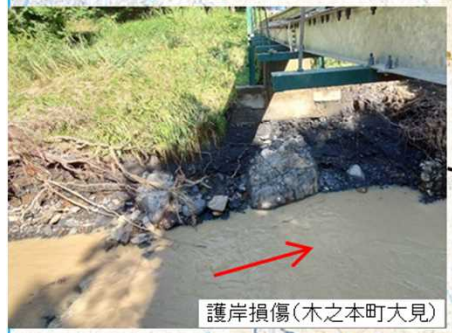
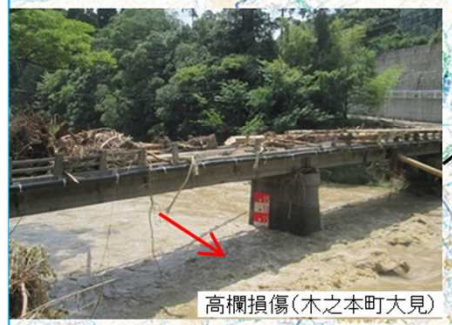
県管理区間の被害 (令和4年8月4日～5日にかけての前線による大雨)

高時川(県管理区間) 県・市管理施設の被害状況
 護岸損傷:2件、河川閉塞1件、歩道損傷:1件、高欄損傷1件

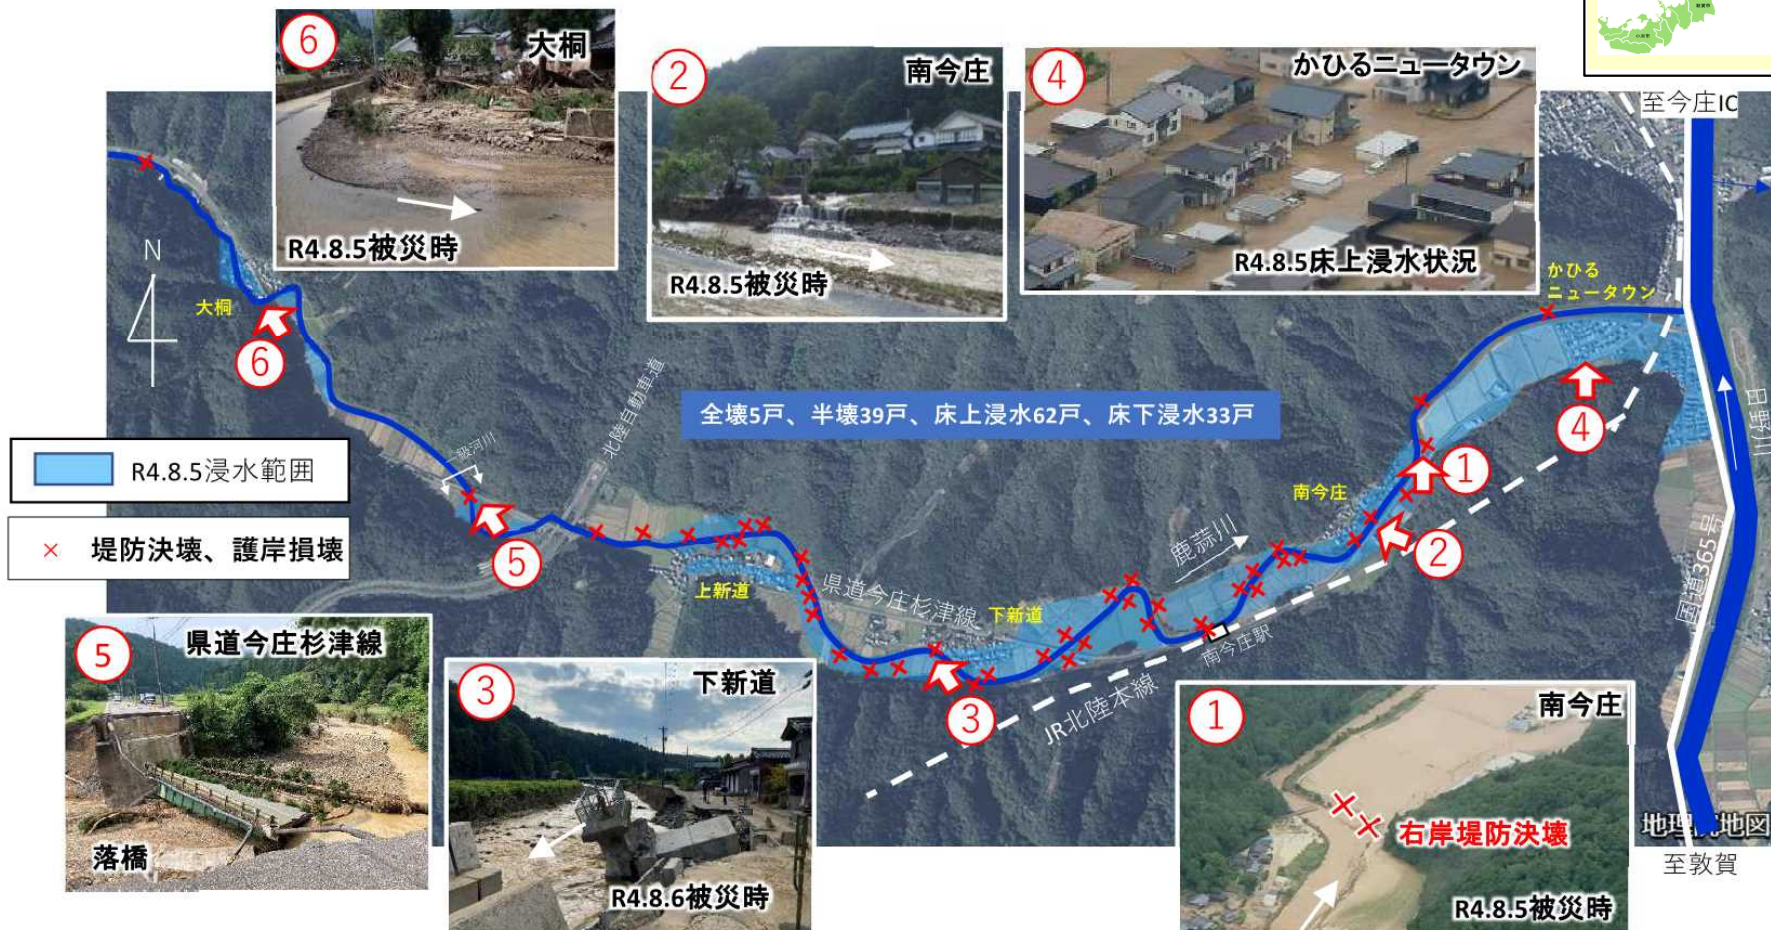
- 鹿蒜川流域の各所で溢水・越水が発生。下流に位置する南今庄地係では堤防が決壊し、氾濫が発生
- 住家被害：大桐地区～日野川合流点付近の区間で、深刻な被害発生(全壊5戸、半壊39戸、床上浸水62戸、床下浸水33戸)
- ライフライン：91戸で断水被害発生、復旧までに最大10日間(8/5~8/14)
- 道路・鉄道：平地の浸水や土砂流出により、JR北陸本線や県道、町道などに甚大な被害発生
(JR北陸本線武生駅~敦賀駅間 8/4~8/10運休、県道今庄杉津線 8/5~8/10通行止め)
- 農地等：耕地や農業用施設等に土砂が流入し、広範囲で被害発生(30ha)

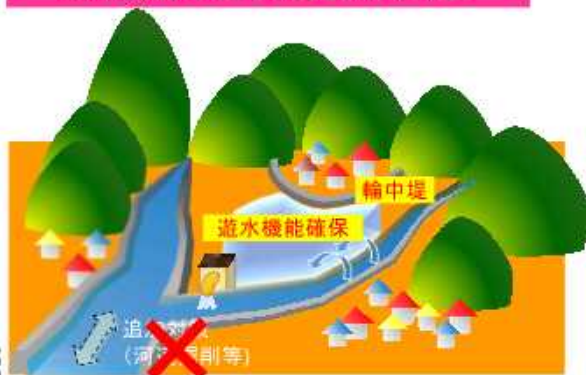
新たな再度災害防止対策 (流域治水型災害復旧制度)

輪中堤又は遊水地の整備により、遊水機能を確保しつつ家屋浸水を防御

下流における改修を待つことなく、速やかに被災箇所の再度災害防止を実現

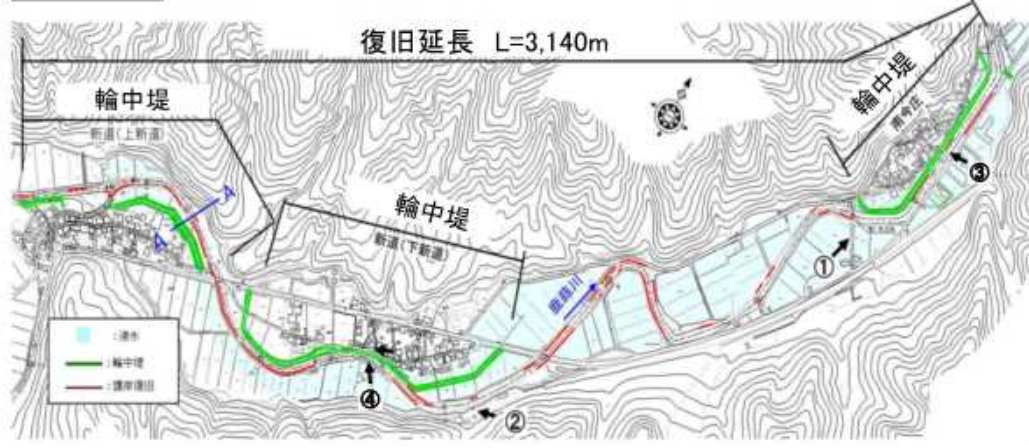
平面図

- 事業主体：福井県
- 河川名：一級河川 九頭竜川水系 鹿蒜川
- 事業箇所：南条郡南越前町南今庄～新道
- 事業延長：3,140 m
- 事業期間：令和4年度～令和6年度(予定)
- 事業概要：輪中堤、護岸工 等

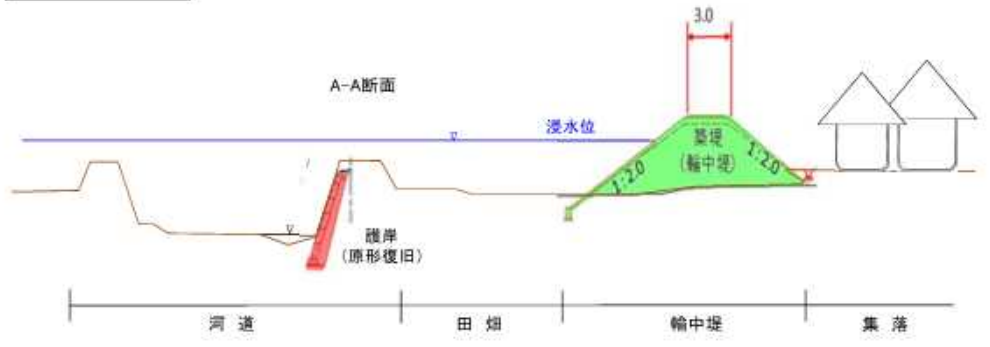
事業イメージ

○ 令和4年8月の大雨により甚大な浸水被害が発生した九頭竜川水系鹿蒜川において、**全国で初めて「流域治水型災害復旧」(令和4年度創設)を採択**(輪中堤整備など)し、「流域治水」の考え方に基づく水害に強い地域づくりを進めます。
