# 阪神・淡路大震災

—近畿地方建設局の記録—

平成8年3月

近畿地方建設局

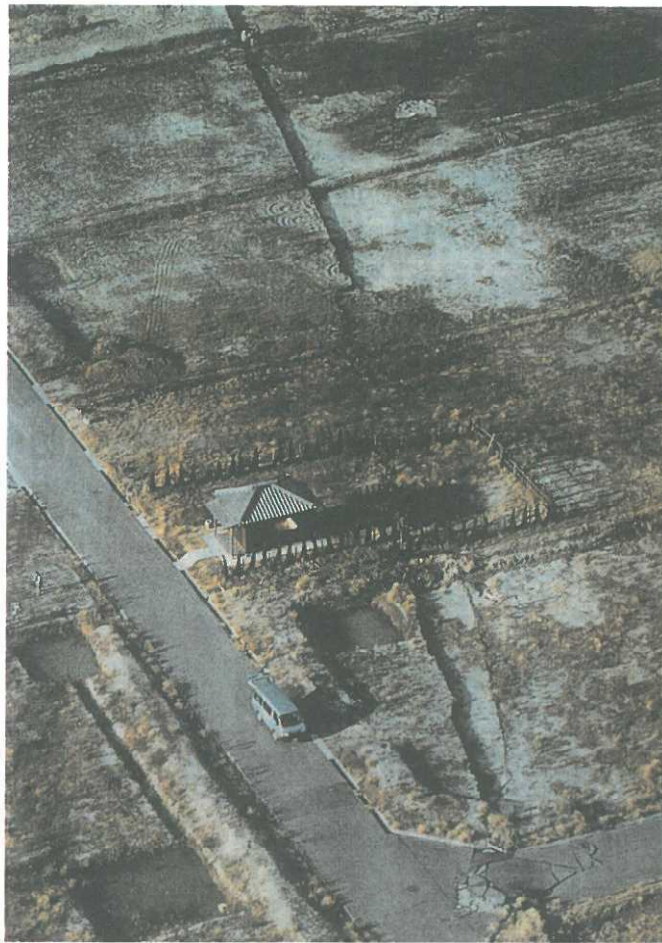
写真－1 地表に現れた野島断層（兵庫県北淡町）

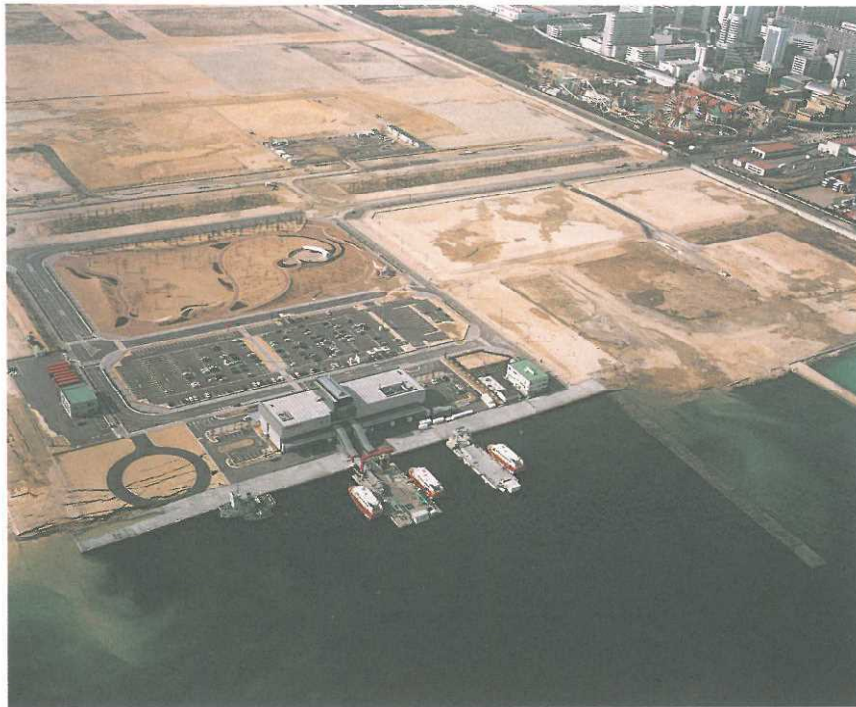
写真-4 液状化したポートアイランド（神戸市中央区）

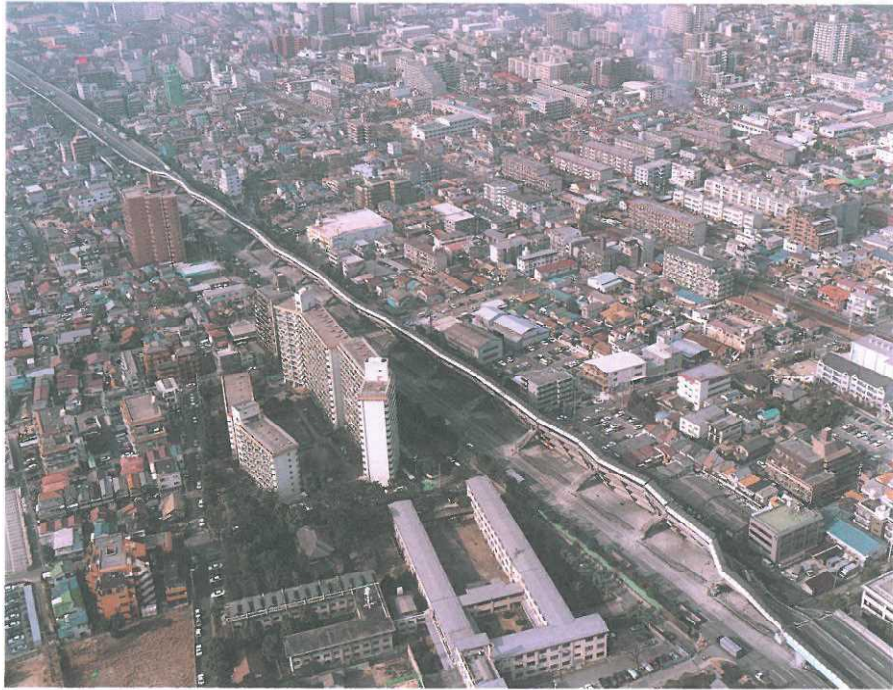
写真－6 阪神高速神戸線の高架橋の倒壊（神戸市東灘区深江地区）

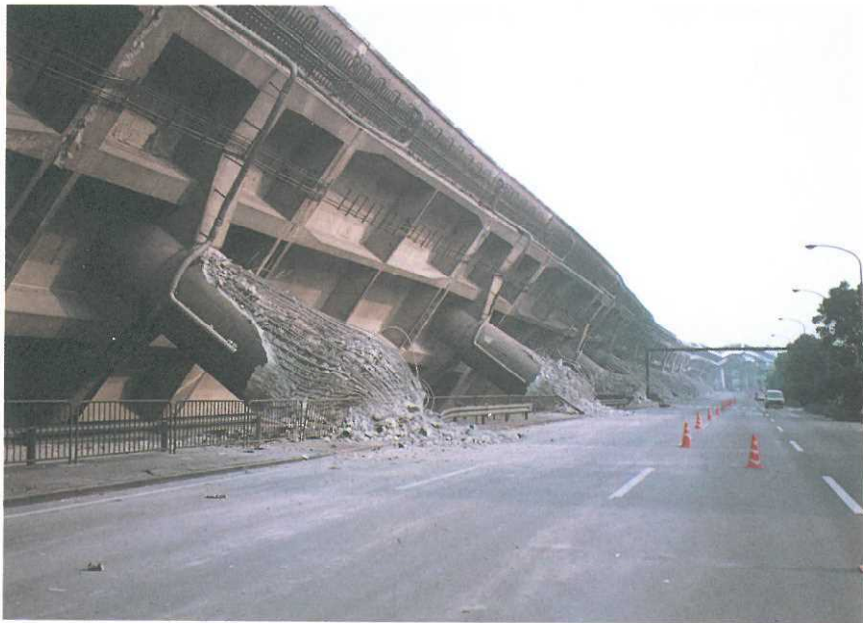
写真－7 阪神高速神戸線の高架橋の倒壊（神戸市東灘区深江地区）

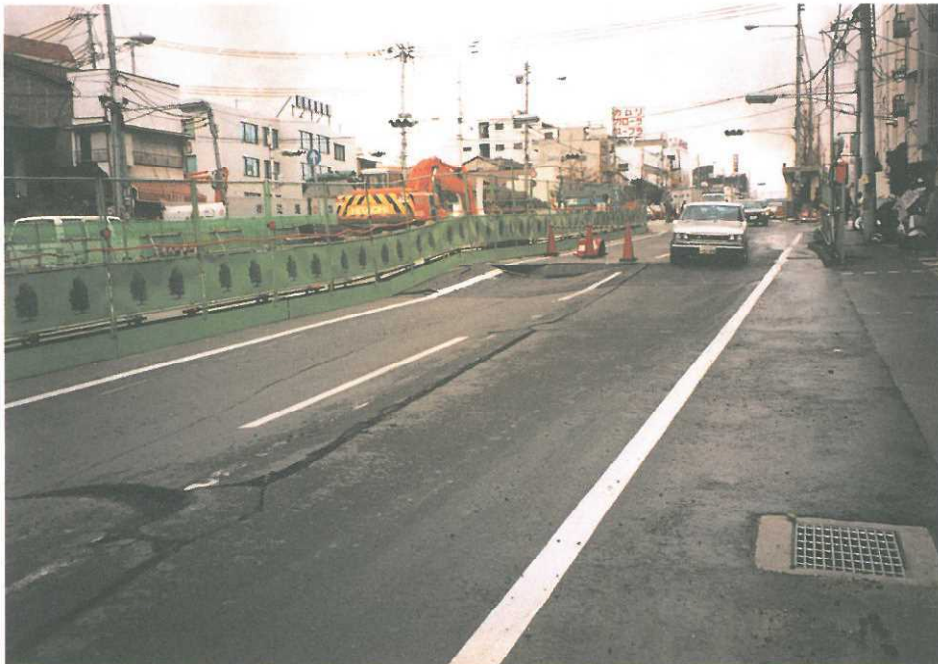
写真-8 国道2号の段差（神戸市東灘区）

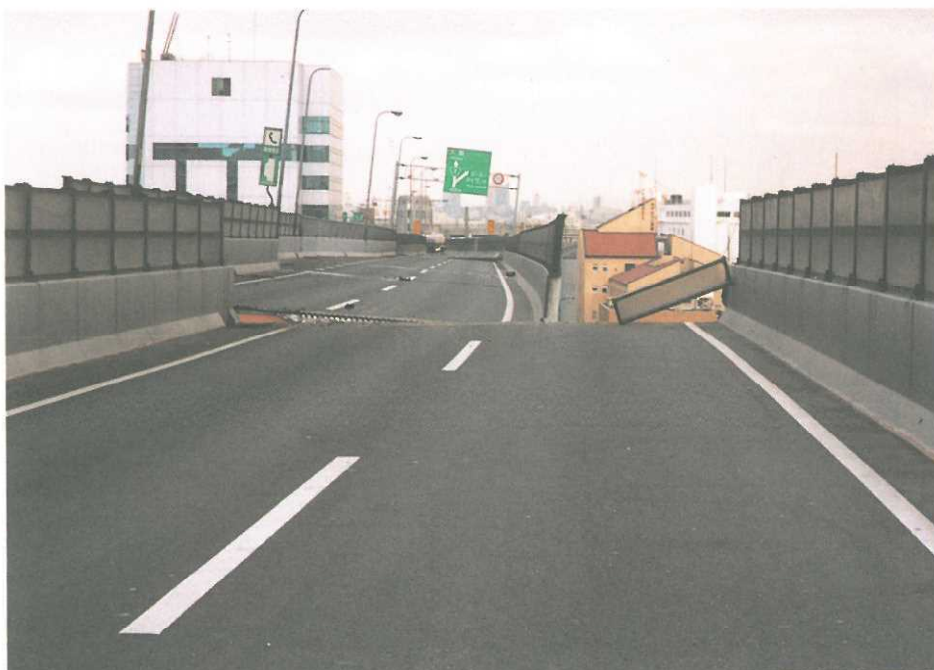
写真-9 国道2号浜手バイパスの桁ずれ（神戸市中央区）

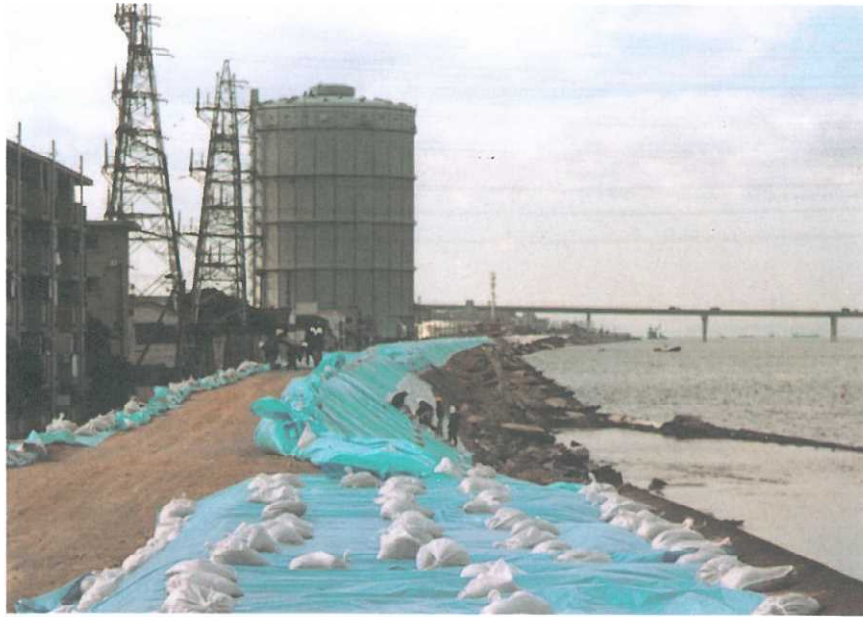
写真－10 淀川下流左岸堤防の陥没（大阪市此花区酉島）

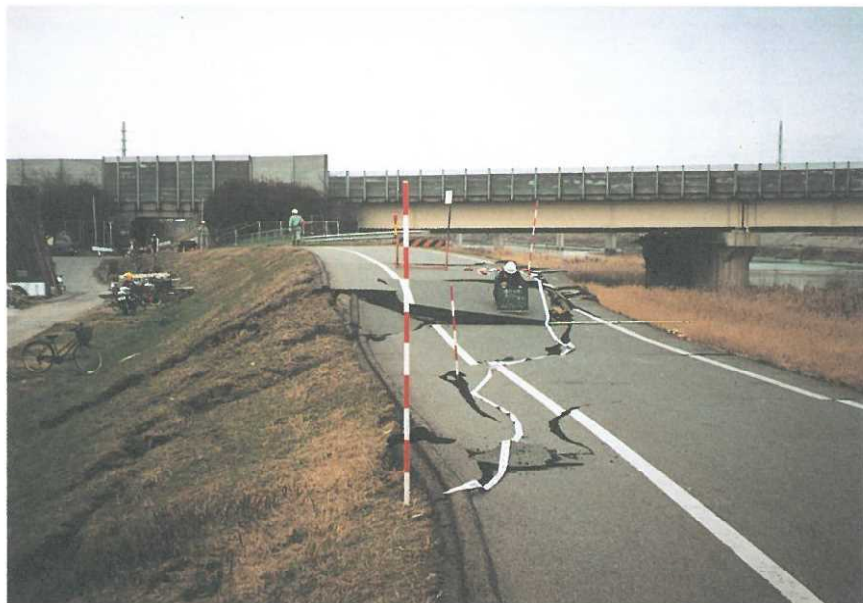
写真－11 猪名川（藻川）下流右岸堤防の陥没（尼崎市額田町地先）

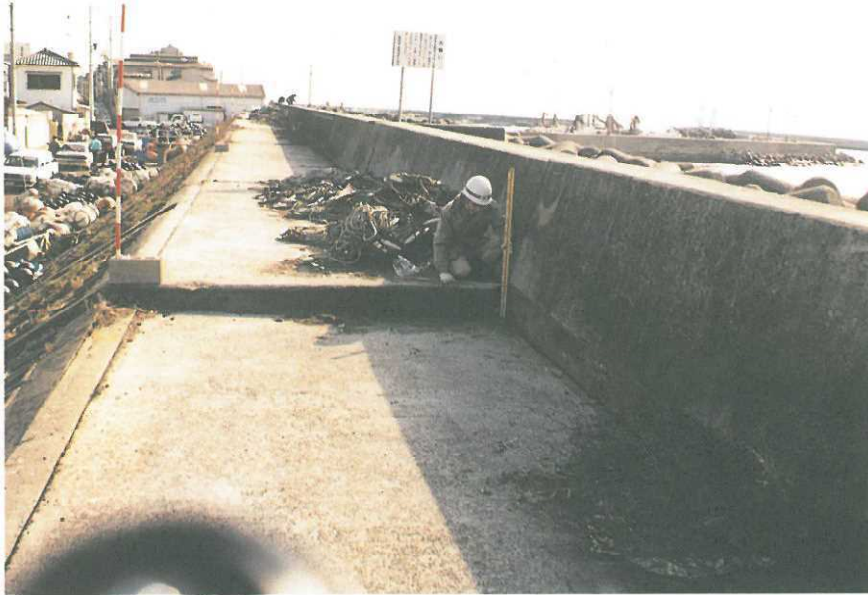
写真-12 東播海岸堤防の沈下（明石市大観町地先）

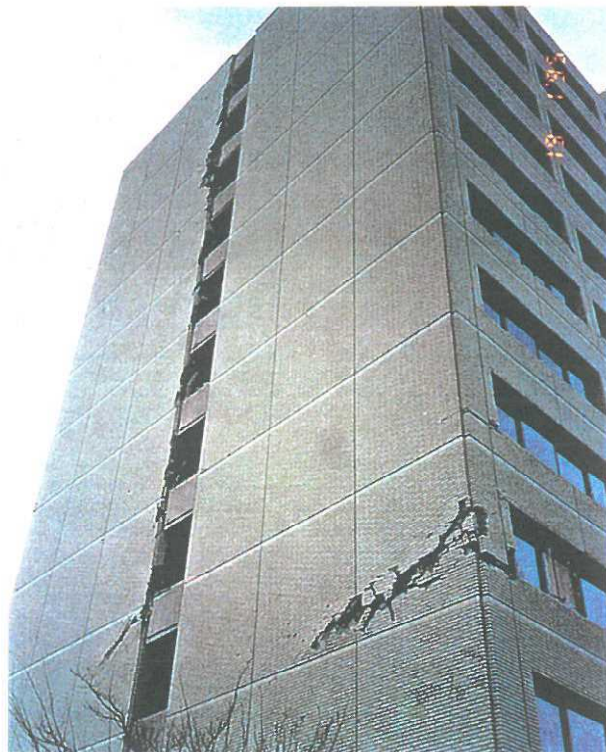
写真－14 神戸第2地方合同庁舎の破損（神戸市中央区）

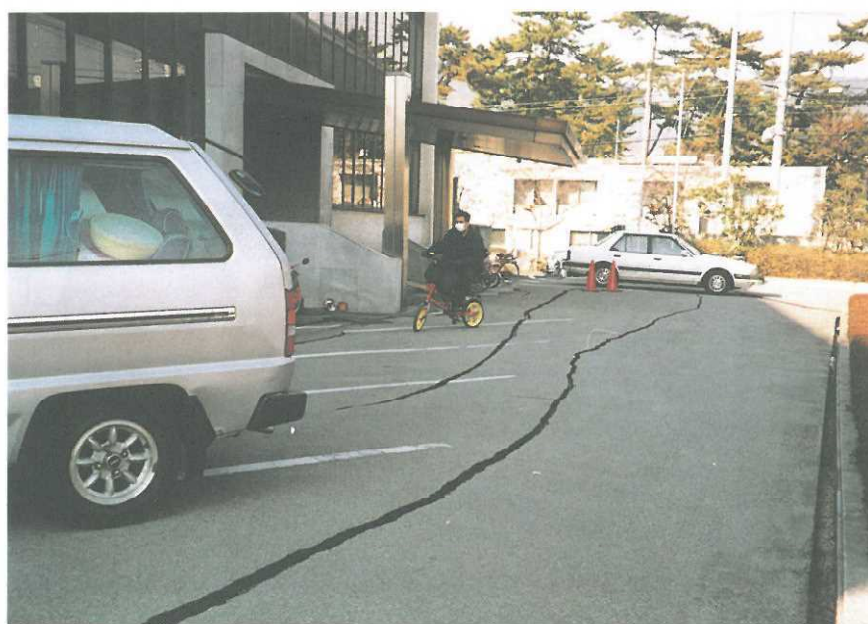
写真 - 1 阪神国道工事事務所構内アスファルト舗装の亀裂

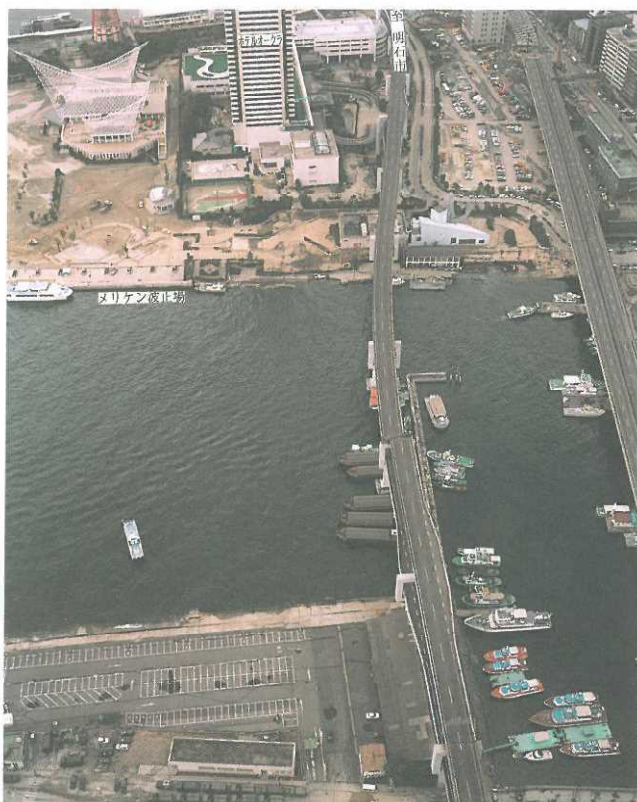
写真 3 国道2号浜手バイパスの損傷状況

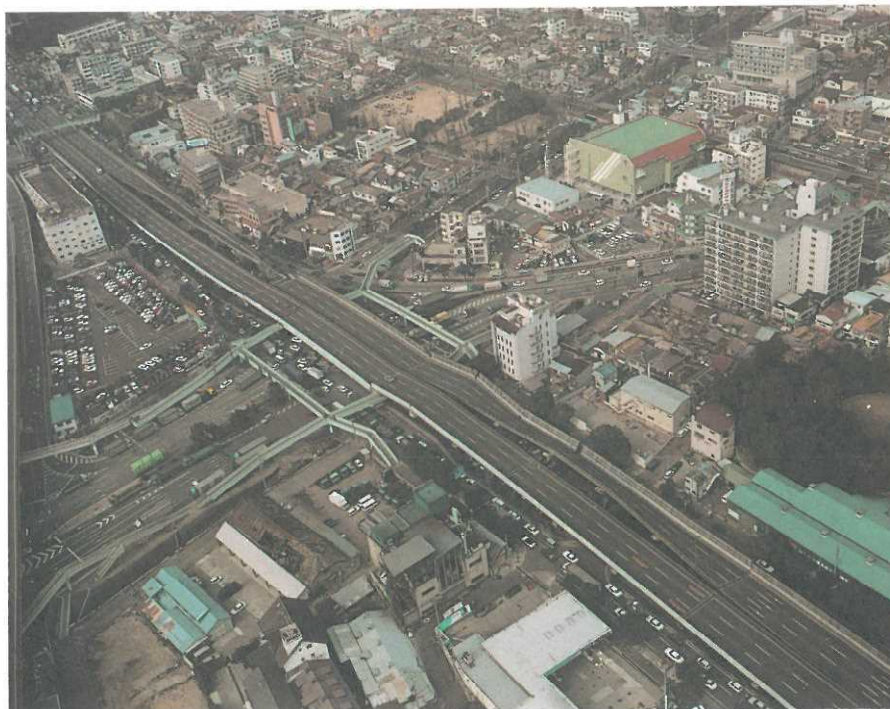
写真-4 国道43号岩屋高架橋の倒壊現場

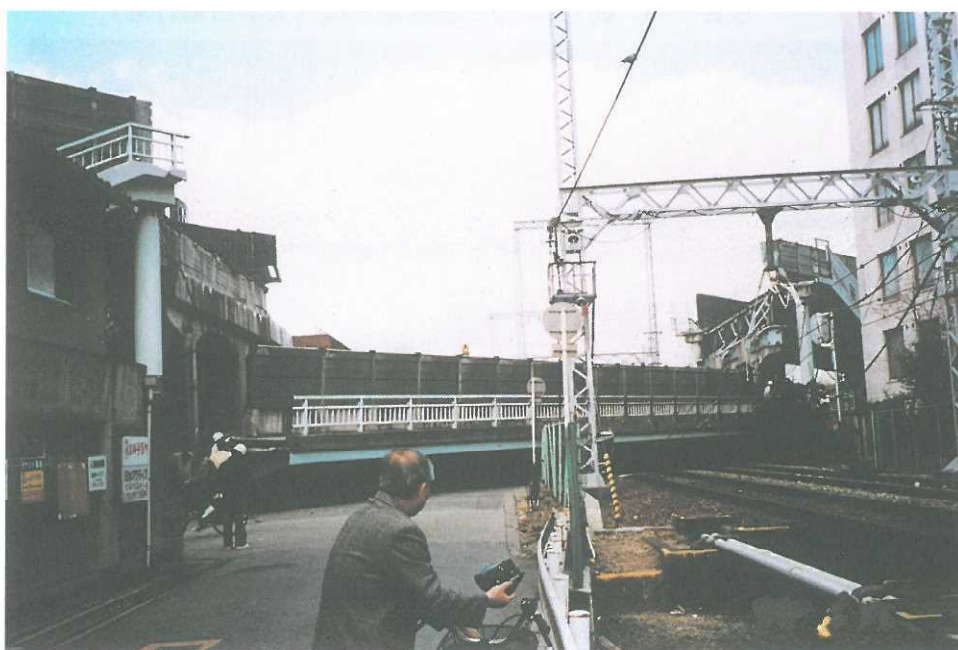
写真- 5 国道171号門戸高架橋の上部工、阪急電鉄今津線上に落下

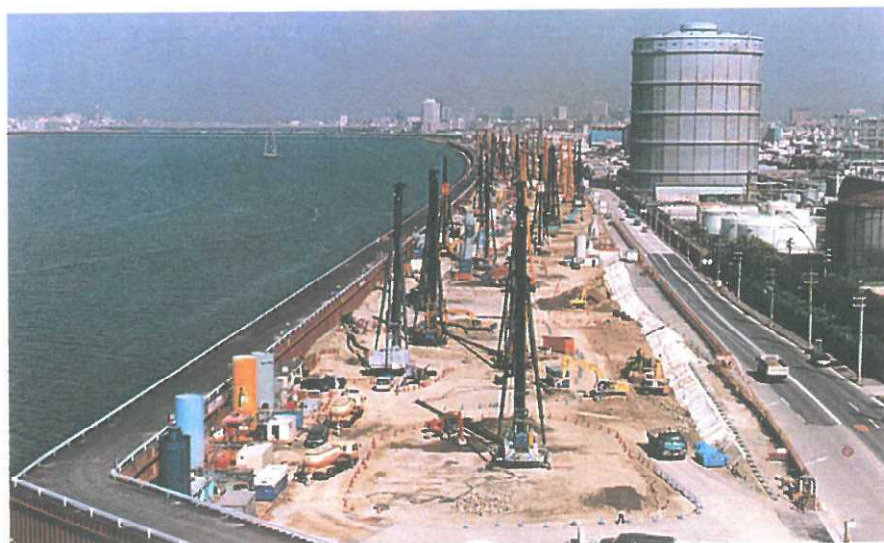
写真-19 淀川・西島地区本復旧工事（深層混合処理工法）

河川名	被災箇所	本復旧内容
淀川	① 大阪市此花区 西島地先	<ul style="list-style-type: none"> <li>・堤防基礎地盤の液状化と堤体土砂の側方流動により陥没</li> <li>・崩壊したため、復旧は旧堤防を全面撤去し、急速施工で再構築の必要があった。このため、施工中の地盤の支持力確保、すべりの防止を図ること、再度地震による液状化を防ぐこと、周辺民家への影響を最小限にするため、弱体化した堤防直下の砂質土層を強化する深層混合処理工法を採用した。</li> <li>また、堤防表法勾配を従来より緩やかにし、かつ、環境に配慮した堤防とすることとした。</li> </ul>
	② 大阪市西淀川区 西島地先	<ul style="list-style-type: none"> <li>・堤防基礎地盤の液状化により、堤内側法先（船溜まり）の側方移動、堤体の裏側の部分的なすべりや沈下が生じたが、堤体表側にはあまり被害が生じていない。なお、当該区間は、過去に地盤改良のためのサンドコンパクションパイルが施工されており、今回の地震による堤体の被害軽減に効果があったものと推測される。</li> <li>・この箇所の復旧は、崩壊した裏法先にすべりを抑制する排水機能付鋼矢板を二重に施工し、さらに、液状化を抑制するため過剰間隙水圧を解放するドレーンを設置するものとした。</li> </ul>
	③ 大阪市此花区 高見地先	<ul style="list-style-type: none"> <li>・堤防基礎地盤の液状化による堤内側法先部分の側方流動により腰積擁壁、裏法覆が崩れた他、堤体中心部に亀裂が発生し、堤内側半断面が20cm程度沈下した。</li> <li>・当該箇所で深層混合処理工法等による基礎地盤を改良するには、堤体を相当広く除去することが必要となり、本堤全体の弱体化とその影響が堤体表側にまで影響する恐れがあること、さらには工事が大規模かつ長期にわたるため、民家への振動、騒音や生活道路の支障等の影響も避けられないこととなるため、復旧工法は裏法尻に横方向変動抑止のため排水機能付鋼矢板を施工するとともに法尻ドレーンを設置して基礎の液状化を抑制し、過剰間隙水圧を解放する対策工法を採用した。</li> </ul>

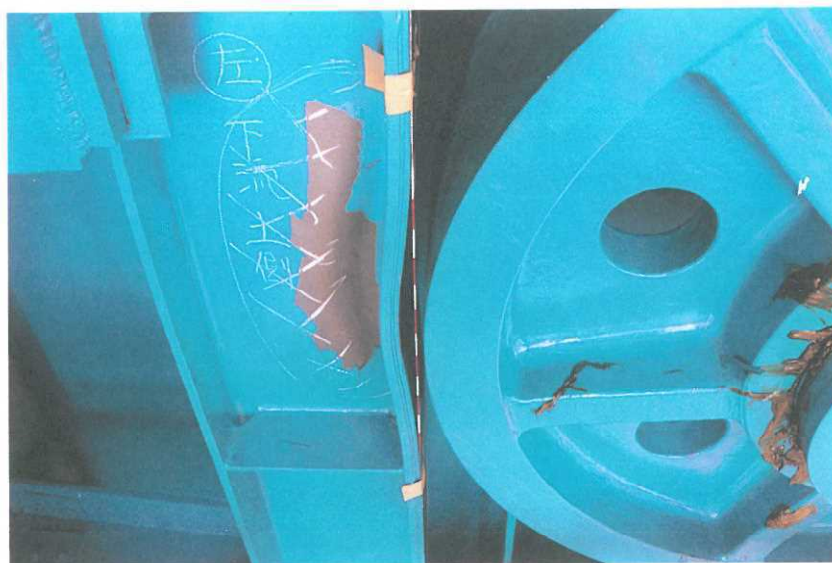
堰の被害では、重大な被害はなかったが、震源地から約25km離れた加古川河口から12km地点にある加古川大堰（図2-10参照）で、塗装工事のため巻き上げられていた4号ゲートの軽構造部戸当たりが損傷した。

写真-21 加古川大堰の被災写真

復旧工事は、再度災害防止のための構造改良も含めて施工した（平成7年5月末完成）。

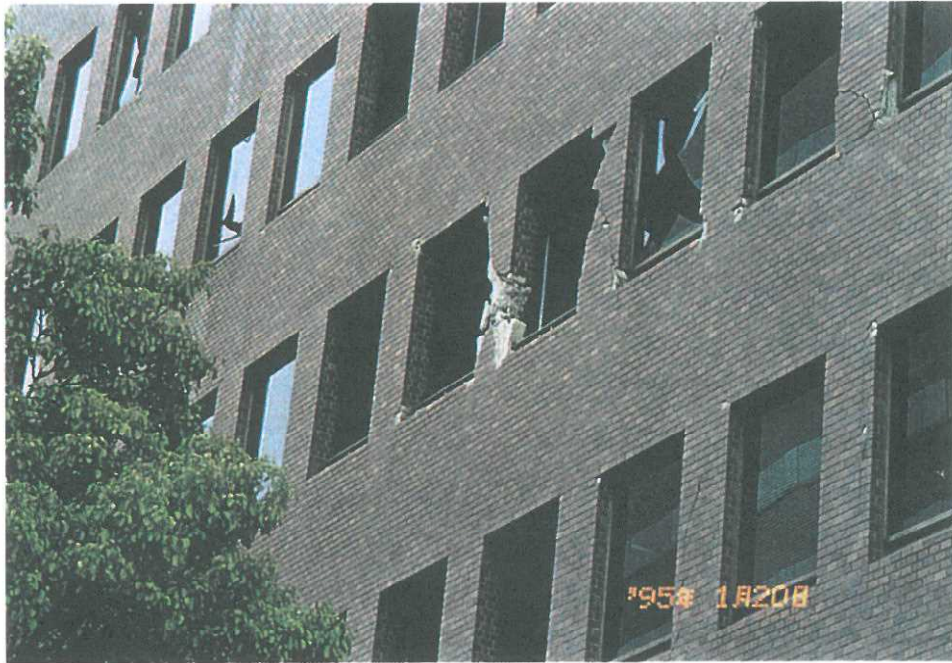
写真-25 神戸地方合同庁舎の破損状況

建築関連では、亀裂や火災によって、耐力が不足していることを念頭に置き、復旧工事が行われた。柱、梁、耐震壁など主要構造部を鉄板で補強し、内外壁亀裂のエポキシ樹脂注入補強や内装の汚染・破損箇所の改修、外壁破損部の復旧や外装タイルの張り替え、ピンニング止めなど、全館にわたる改修作業になった。

項 目	内 容	
柱	・鉄板により、帯筋の補強を行う。	
梁	・鉄板により、あばら筋の補強を行う。	
壁	・不足せん断力を算出し、鉄板によりせん断力補強を行う。	
一般壁の亀裂改修	・外壁の補強工事（亀裂部分へのエポキシ樹脂注入補強、既存タイル仕上げ面のステンレスピン止め補強、落下タイル面の張り替え補修）	
地盤沈下した4階部分の外構の改修工事及び火災が	電気設備関連	・火災や消火水で被害を受けた照明器具が多く、建築の改修に併せて整備を行った。また、自家発電設備は水冷式を空冷式に更新した。
	機 械 設 備	・火災の煤煙で汚れのひどかった空調用ダクトを冷房開始前に清掃した。各階に設置されている空調機は機能が劣化したため、更新を計ると共に、全面的に使用不能なファンコイルユニットを配管を含め、更新した。
	便 所	・周囲に配置された耐震壁の鉄板張り補強により全面改修した。それに伴い衛生器具、給排水配管の更新を行った。
	エレベータ周囲に配置されている壁や梁	・亀裂改修や鉄板張り補強の部位が多く、干渉し合うことから、更新を行うことになった。
その他	・仕上げとして、主要構造補強に伴って、1階ホール回り及び各階コア回り（沸かし、便所、階段、エレベータホール、廊下）の全面改修を行い、事務室の内装改修（間仕切り位置は現状のまま）や火災のあった4階部分のリニューアルも実施した。

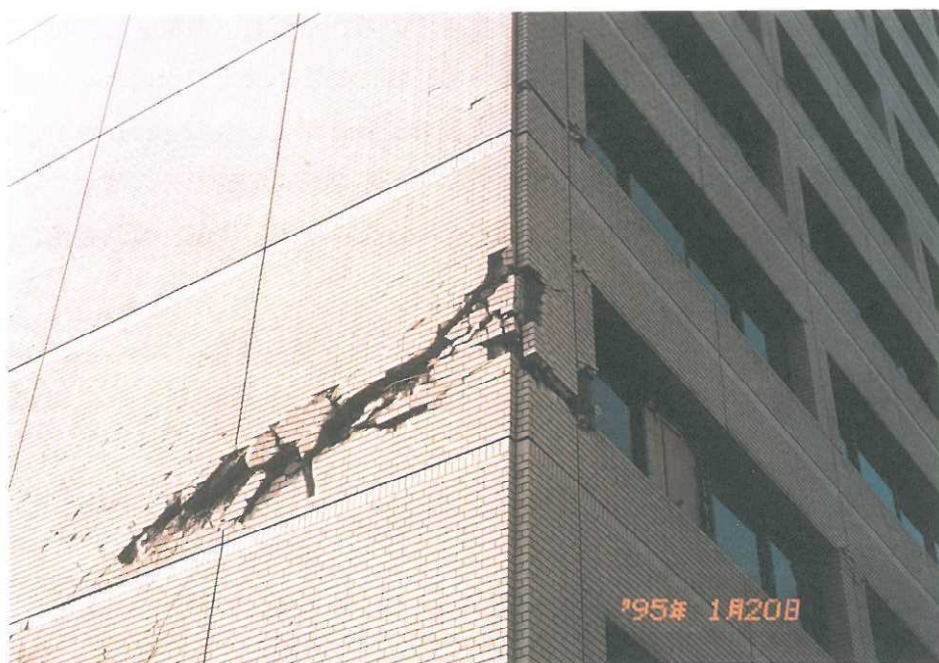
写真-27 神戸第2地方合同庁舎の破損状況

項目	内容
緊急復旧	・破損の激しかった東側外壁面の1～11階に仮設で鉄骨ブレースを設けた。
設計に関すること	・昭和55年の設計のため、新耐震法に沿った設計となっておらず、防災拠点として活動すべき施設とするために重要度係数を設計時の1.0から1.2へ上昇させる。また、重要度係数を上昇させるために内部構造壁に増打ちをする。
外壁面	・東側については、破断箇所の躯体を新設する。西側については、1～11階に通し柱を新設し、バルコニー部の梁を補強する。
