# 台風第18号による被害と対応状況

近畿地方整備局

2013年10月

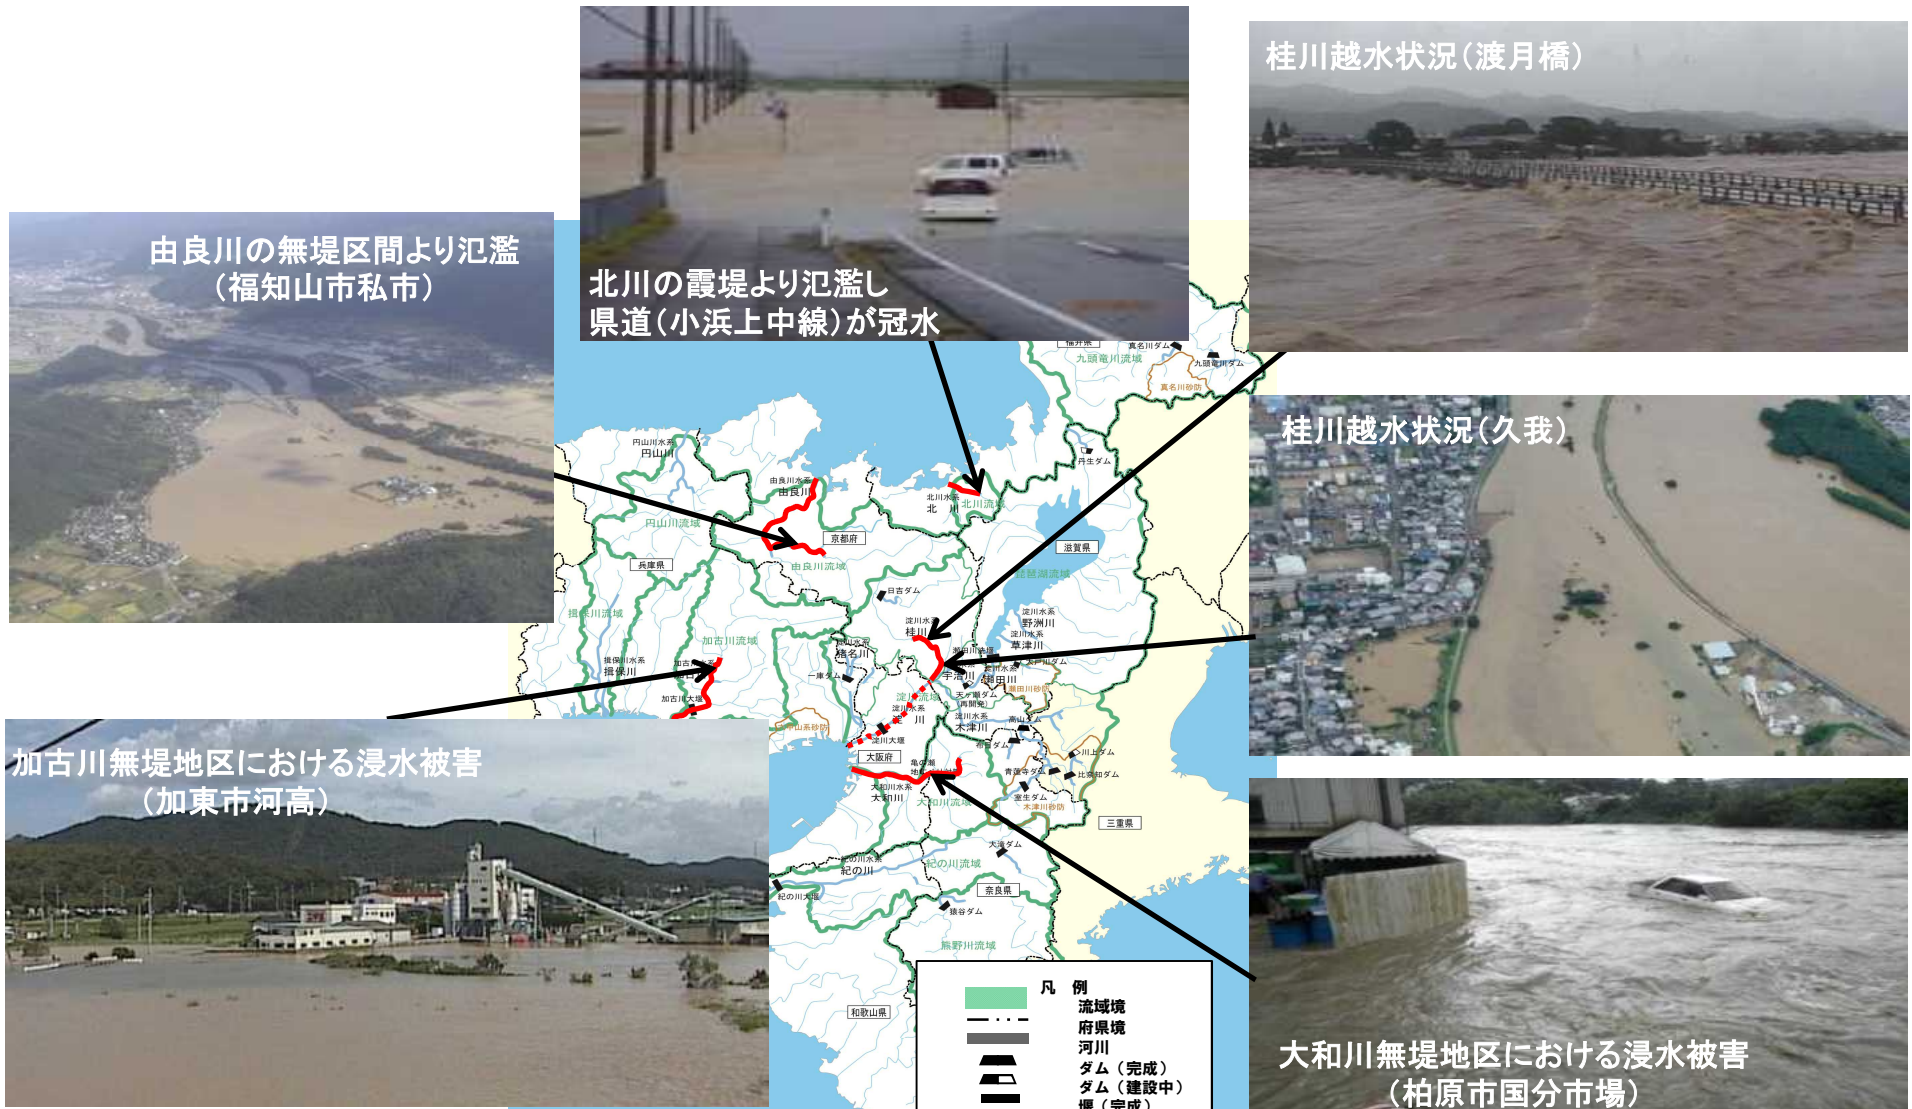
- 由良川、桂川、宇治川、北川、加古川、大和川、相野谷川では越水等が発生し、約2,000戸の浸水被害が発生し、沿川の住民約43万人に対し避難指示、約76万人に対し避難勧告が発令。

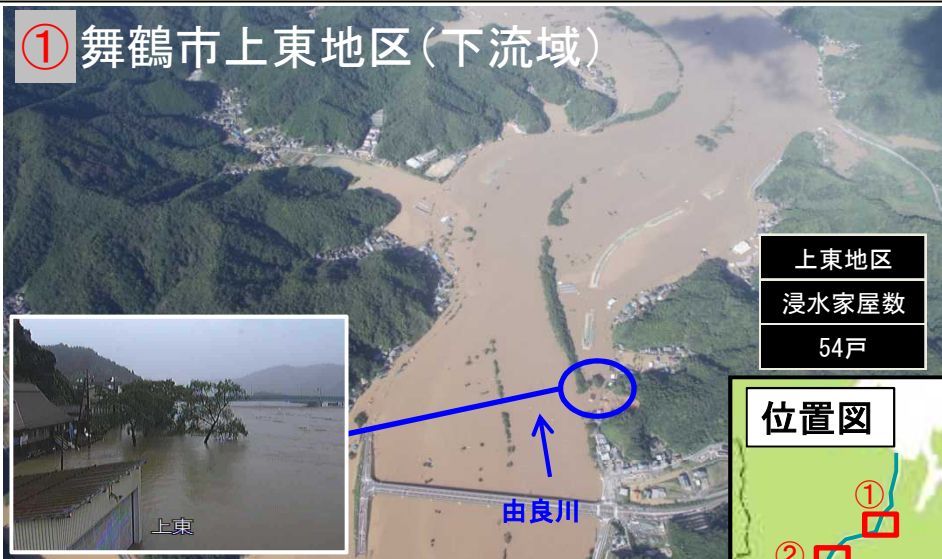
## ① 舞鶴市上東地区(下流域)

- 由良川では、舞鶴市から福知山市にかけての下流域において、平成16年台風23号の洪水位に迫る水位を観測。
- 福知山市街地から綾部市にかけての中流域においては、平成16年を超える水位を観測。
- このため、下流域及び中流域では浸水家屋1,622戸の甚大な被害が発生。

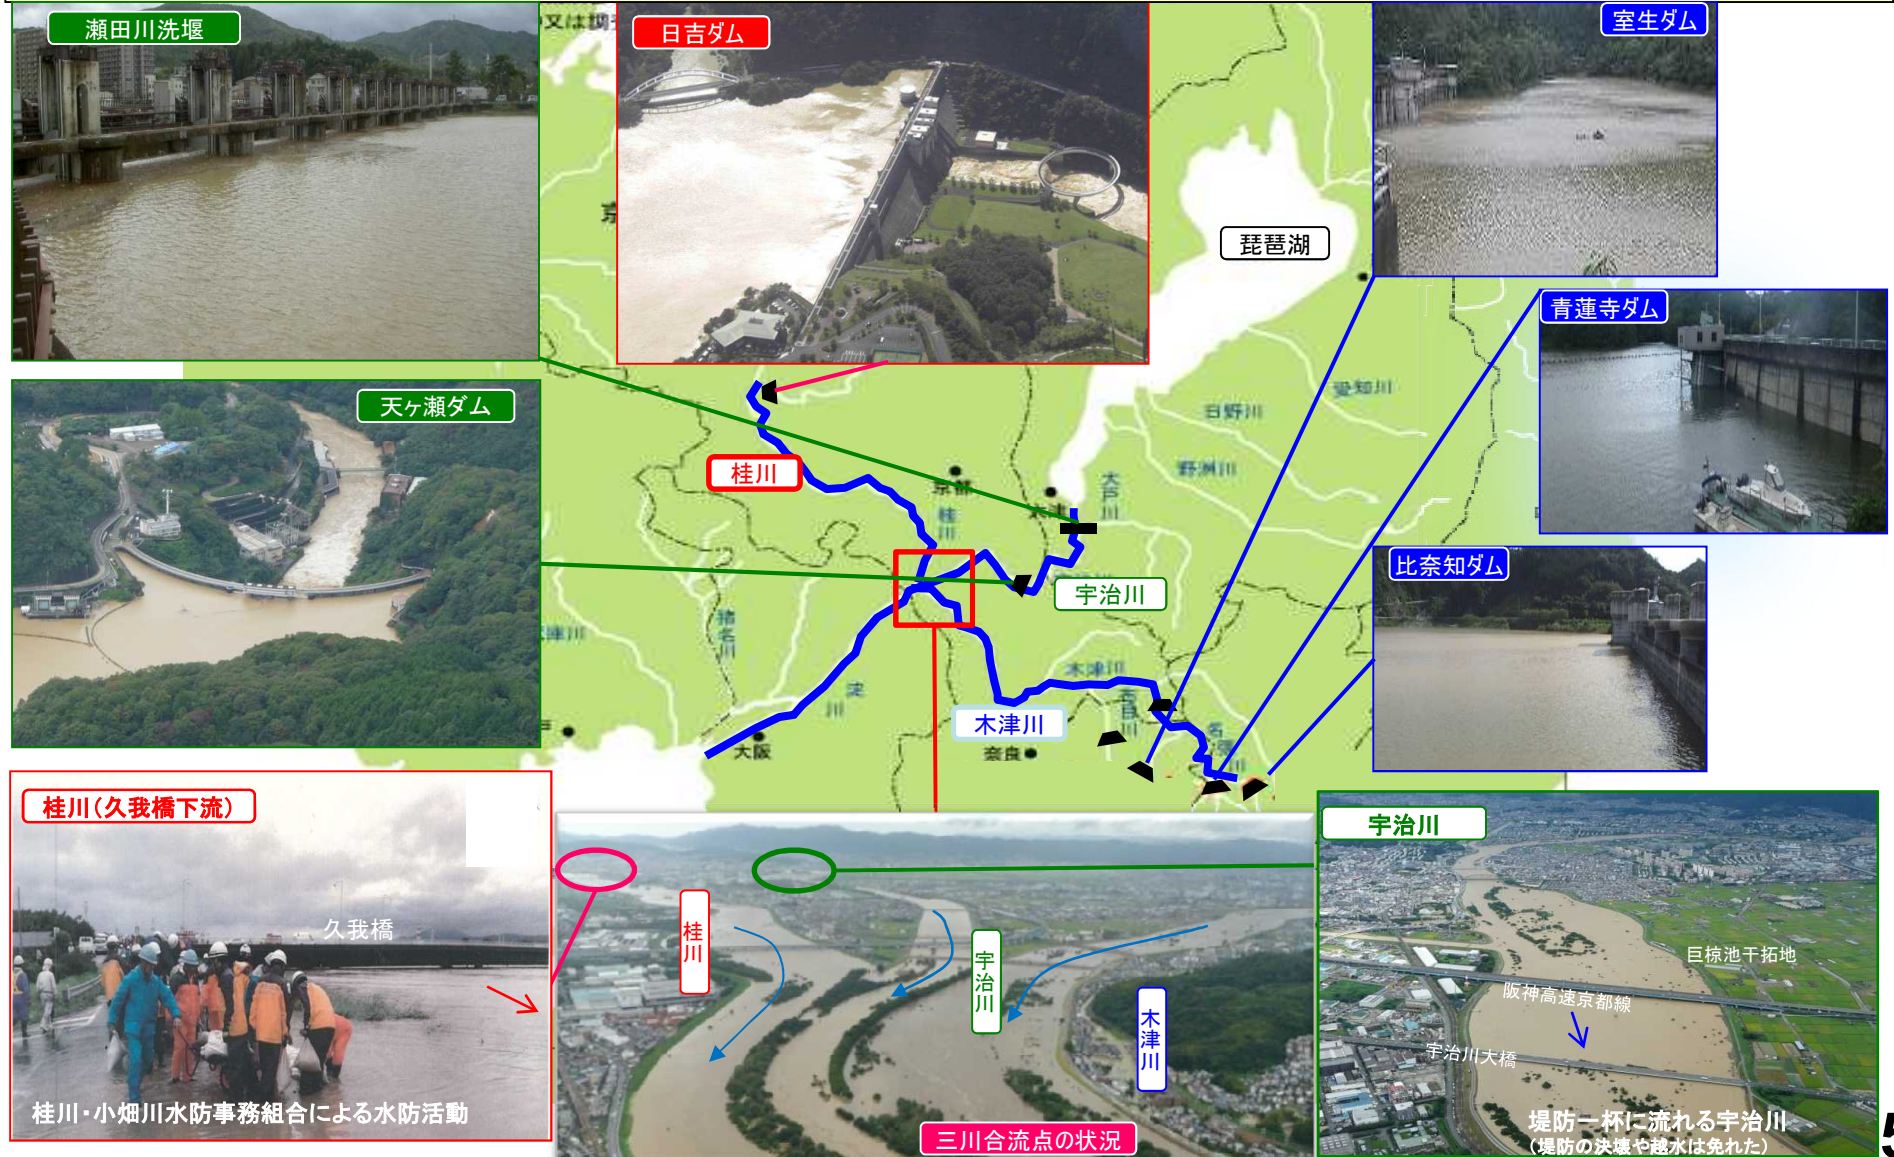
- 桂川、宇治川では**計画高水位を超過**。桂川の久我橋下流右岸では洪水が堤防から越水し始める非常に危機的な状況下であった。
- 桂川の日吉ダム、宇治川为天ヶ瀬ダムとさらに木津川上流にあるダム群のゲート操作、及び琵琶湖からの流出を調整する瀬田川洗堰の41年ぶりの全閉操作など、**淀川水系のダム群では最大限の調整を実施し、京都市街地に甚大な被害をもたらす堤防決壊という最悪の事態を回避**。

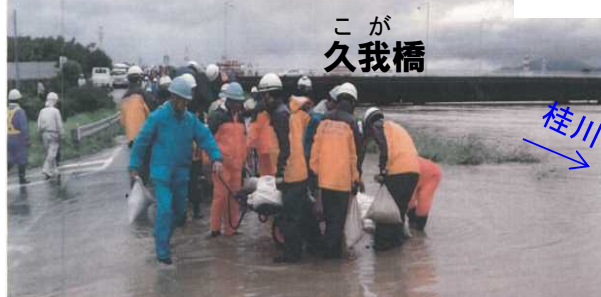
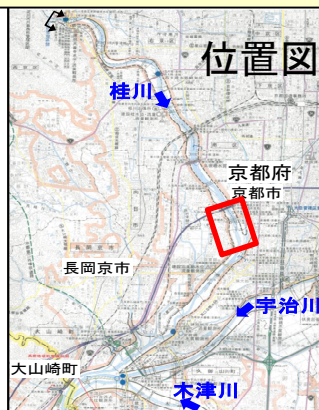
- 桂川では、桂川右岸7.2k(久我橋下流)で9月16日7時過ぎに堤防から越水が始まり、9時30分頃には400mの区間で越水。
- 桂川・小畑川水防事務組合、自衛隊が懸命な水防活動を行うとともに、上流の日吉ダムその他、天ヶ瀬ダム等では、異常洪水時防災操作を行って、桂川の水位を低下。10時20分には越水が止まり、堤防の決壊という最悪の事態を免れることができた。

桂川・小畑川水防事務組合による水防活動  
9月16日9時14分の状況

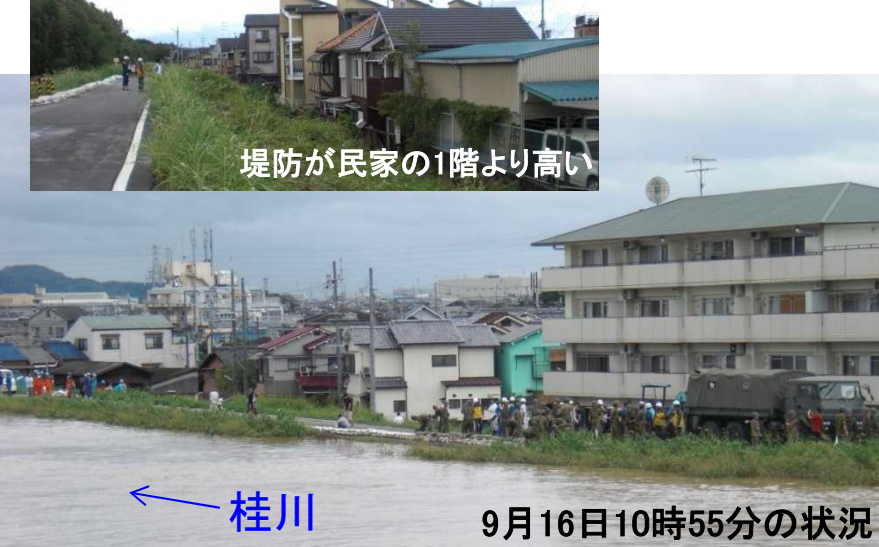
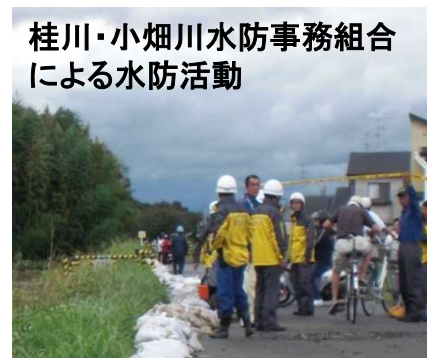
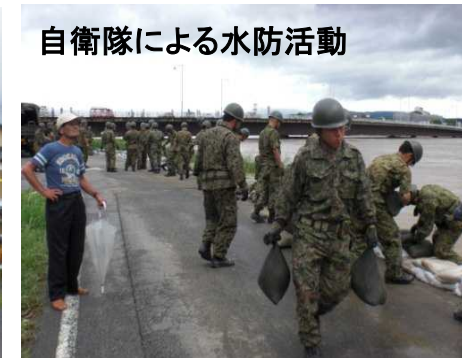
桂川の高い堤防と民家側の状況(右岸越水部付近)

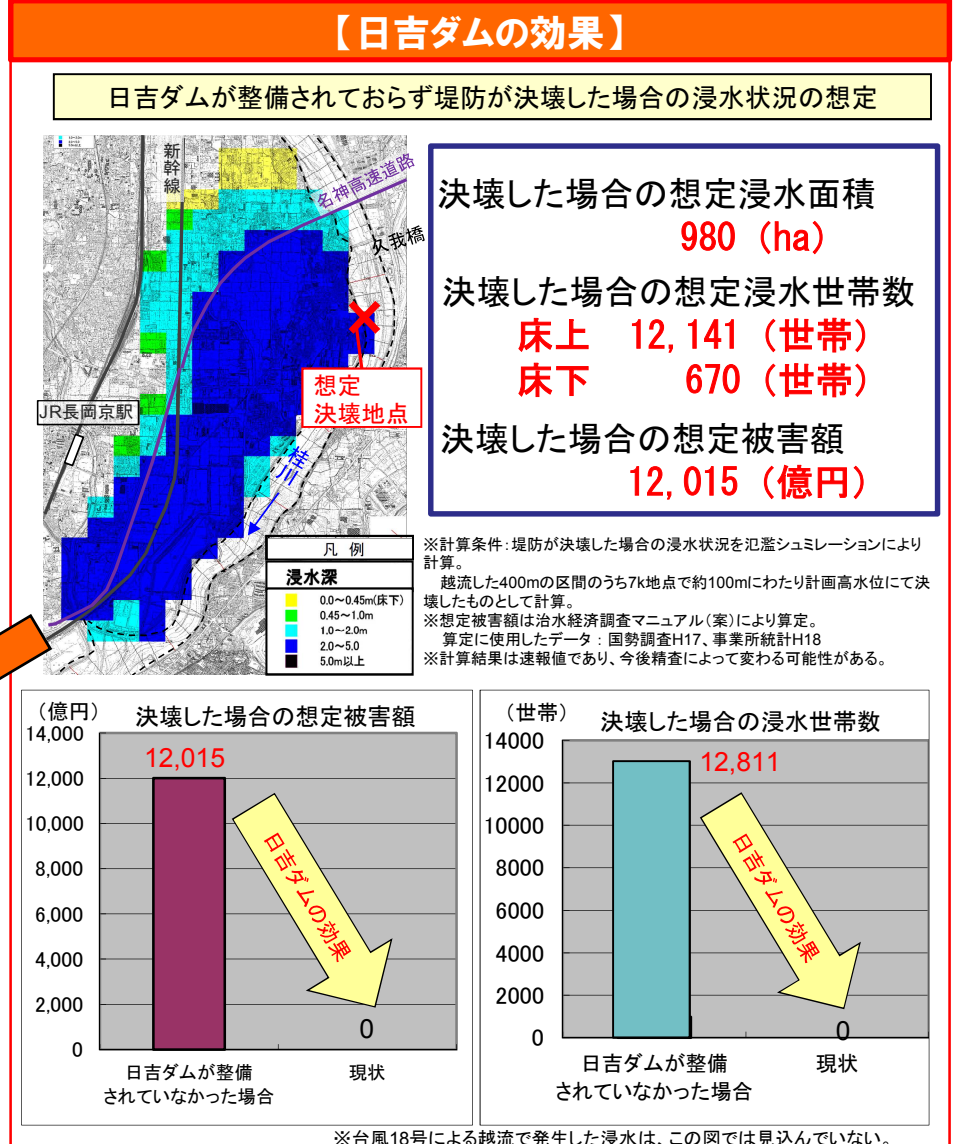
○仮に日吉ダムが整備されておらず、今回の越流地点で堤防が決壊したと想定すると被害額は約1兆2千億円、浸水面積は約1,000haにおよぶと推定され、最大浸水深は4m以上に達し、人命に関わる甚大な被害が発生したと考えられる。

日吉ダムが整備されておらず堤防が決壊した場合の想定浸水範囲

※台風18号による越流で発生した浸水は、この図では見込んでいない。

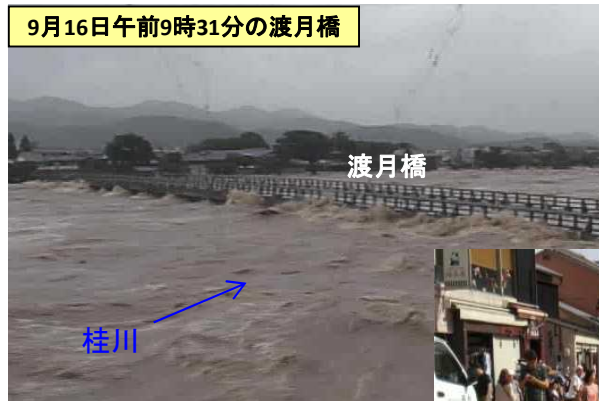
周辺の観光施設に甚大な被害

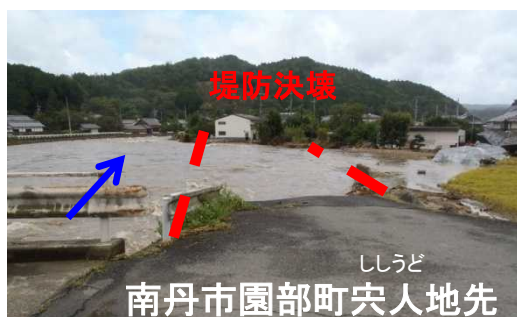
ほんめ  
淀川水系本梅川 堤防決壊

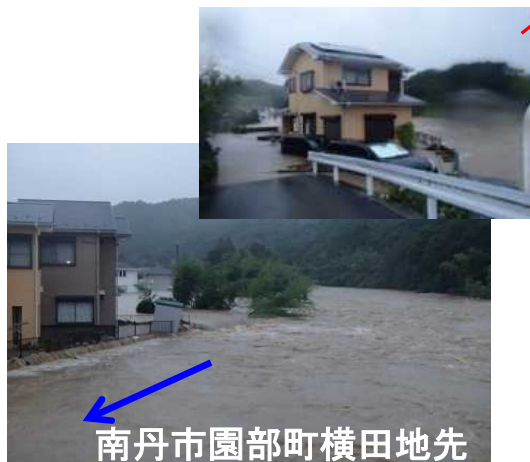
淀川水系園部川 越水状況

(浸水戸数 445戸)

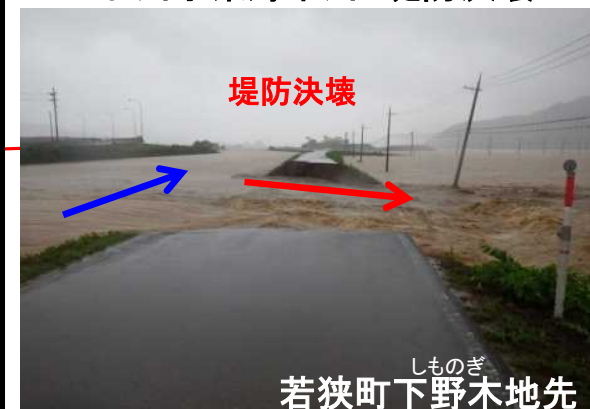
のぎ  
北川水系野木川 堤防決壊

(浸水戸数 3戸)

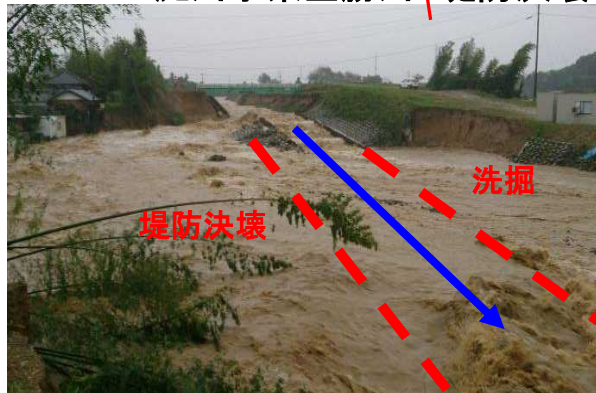
こんげ  
淀川水系金勝川 堤防決壊

(浸水戸数 9戸)

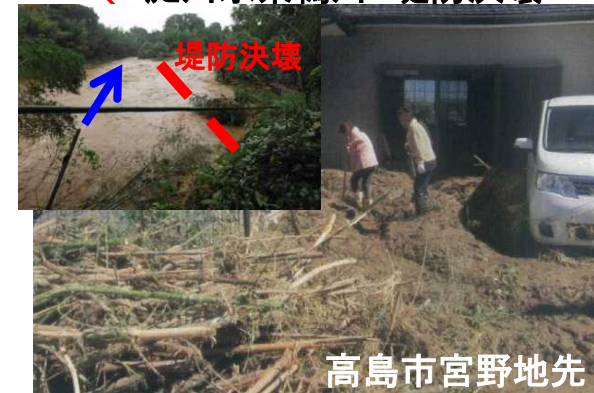
かも  
淀川水系鴨川 堤防決壊

(浸水戸数 176戸)

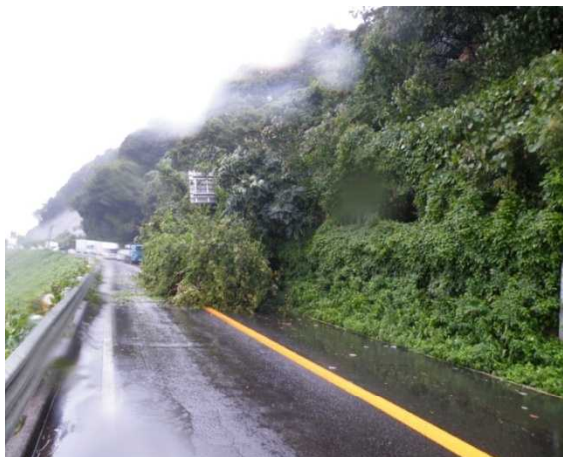
●国道8号 福井県敦賀市杉津

被災状況(9月16日 8:00撮影)

9/17 6:00  
通行止解除  
片側交互通行開始

9/20 8:30  
全面通行規制解除

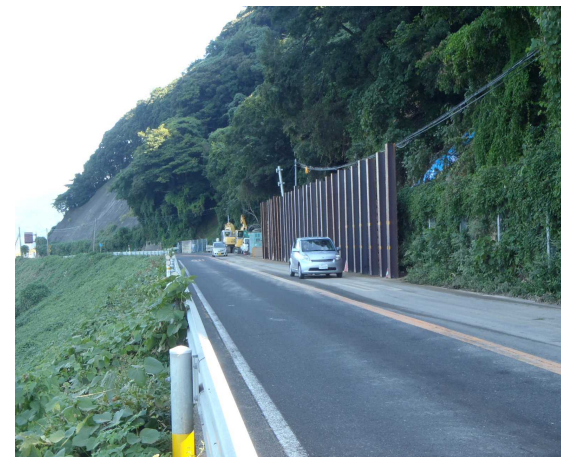
通行規制解除状況(9月20日 8:45撮影)

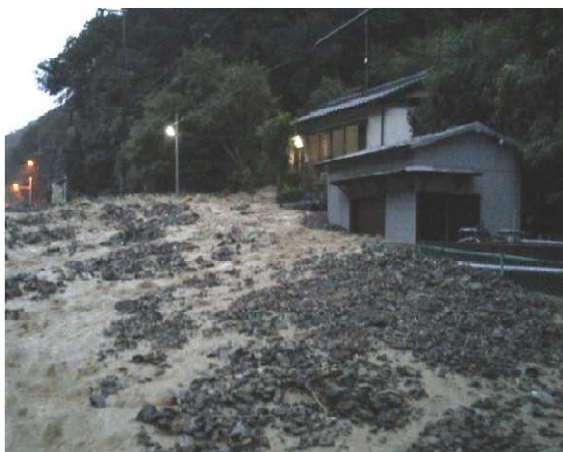
●国道1号 滋賀県大津市逢坂

被災状況(9月16日 5:00撮影)

9/16 22:32  
通行止解除  
片側交互通行開始

9/17 15:30  
全面通行規制解除

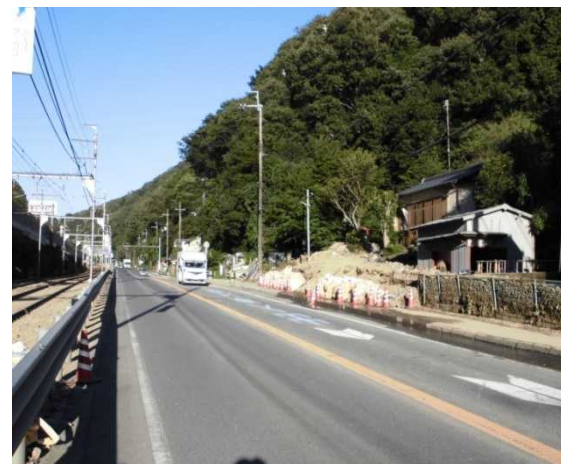
通行規制解除状況(9月17日 16:00撮影)

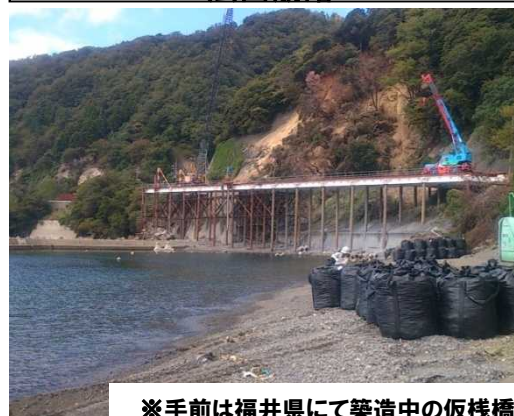
常神三方線  
みかたかみなか わかさちようゆうし  
(福井県三方上中郡若狭町遊子)  
法面崩落

※手前は福井県にて築造中の仮橋

- ・県からの要請に基づき、照明車 1台、Ku-SAT 2基を貸与
  - ・補修方法について、TEC-FORCEにより助言を行う予定
- 北陸地方整備局の敦賀港湾事務所は、30日から孤立した集落の住民らの海上移送に港湾業務艇「まつかぜ」の運航を開始。

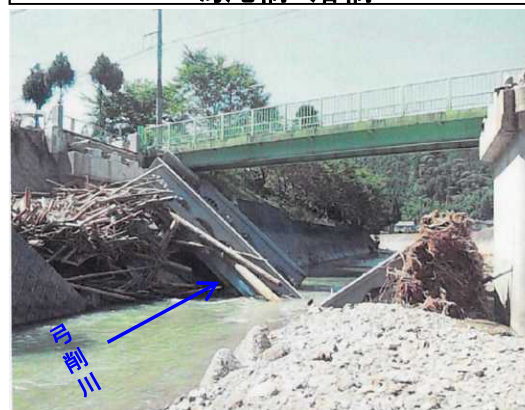
一般国道162号  
けいほくしもゆげ  
(京都市右京区京北下弓削町)  
鳴滝橋 落橋

- ・早期の交通確保のため、京都市の要請を受け、国土交通省が保有する仮設橋の適用について、TEC-FORCEにより現地調査を行った。

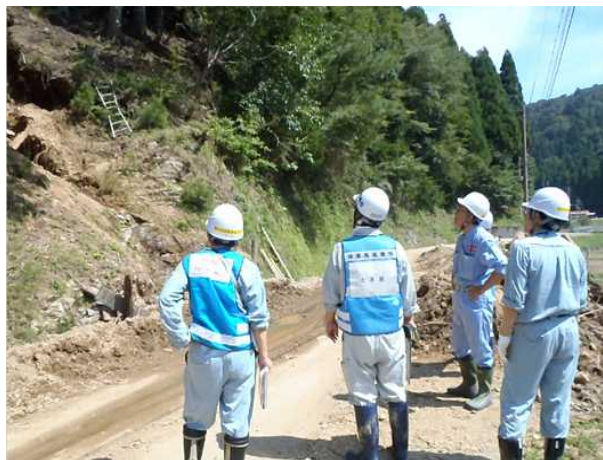
道路法面崩落箇所の調査(高島市今津地区)

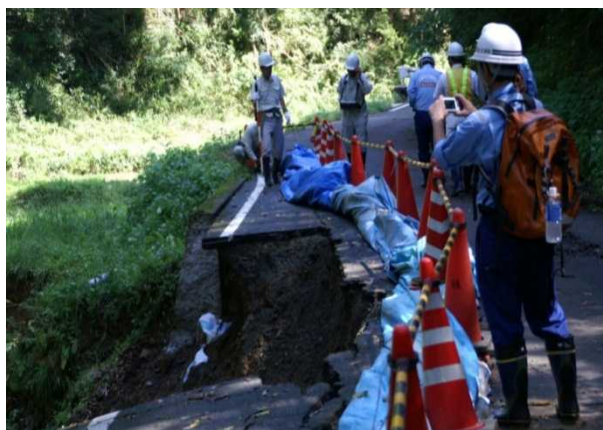
道路の被災状況調査(舞鶴市白滝地区)

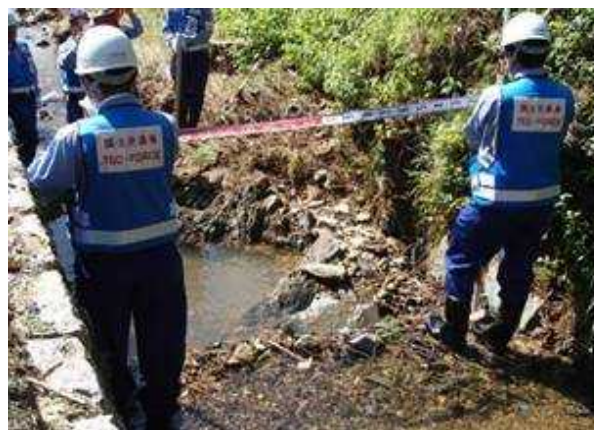
河川被災箇所の調査(綾部市東八田地区)

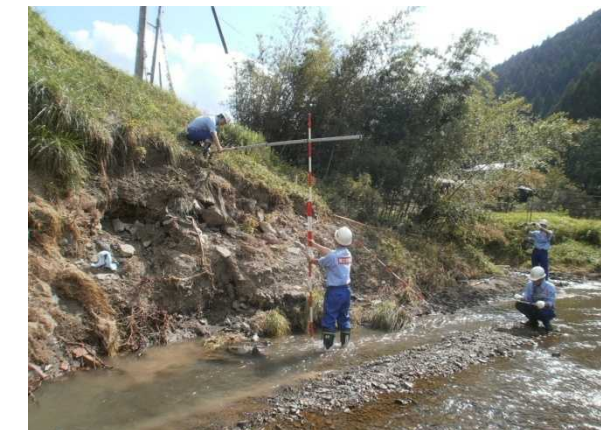
河川被災箇所の調査(南丹市中世木地区)
