# 大戸川ダムが整備されていた場合の治水効果について

(平成25年9月)台風18号

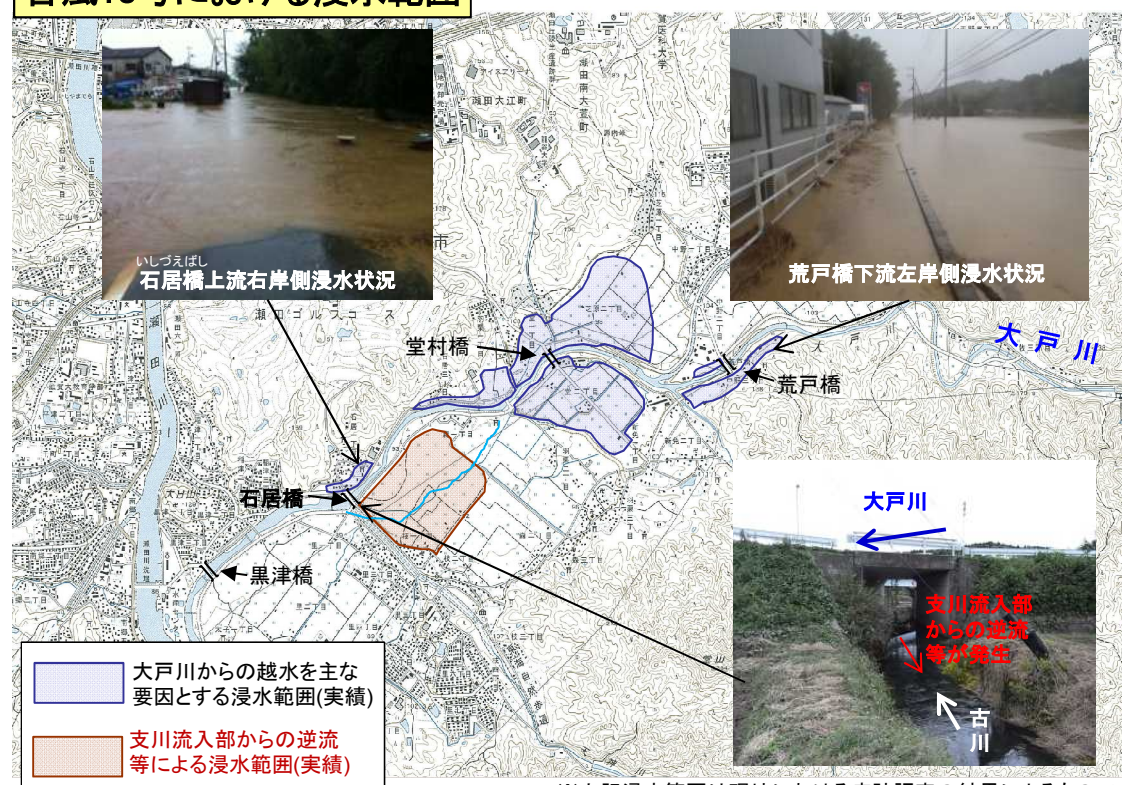
## 台風18号における浸水範囲

※上記浸水範囲は現地における痕跡調査の結果によるものです。

- 台風18号により、大戸川からの越水を主な要因とし、**浸水面積約86ha、浸水戸数60戸**の被害が発生しました。
- 大戸川ダムが整備されていたとすれば、浸水被害が発生した堂村橋(大津市)付近では**約1.4mの水位を低下**させる効果があり、**浸水面積は約9割減少、浸水戸数は約7割減少**したものと推定されます。

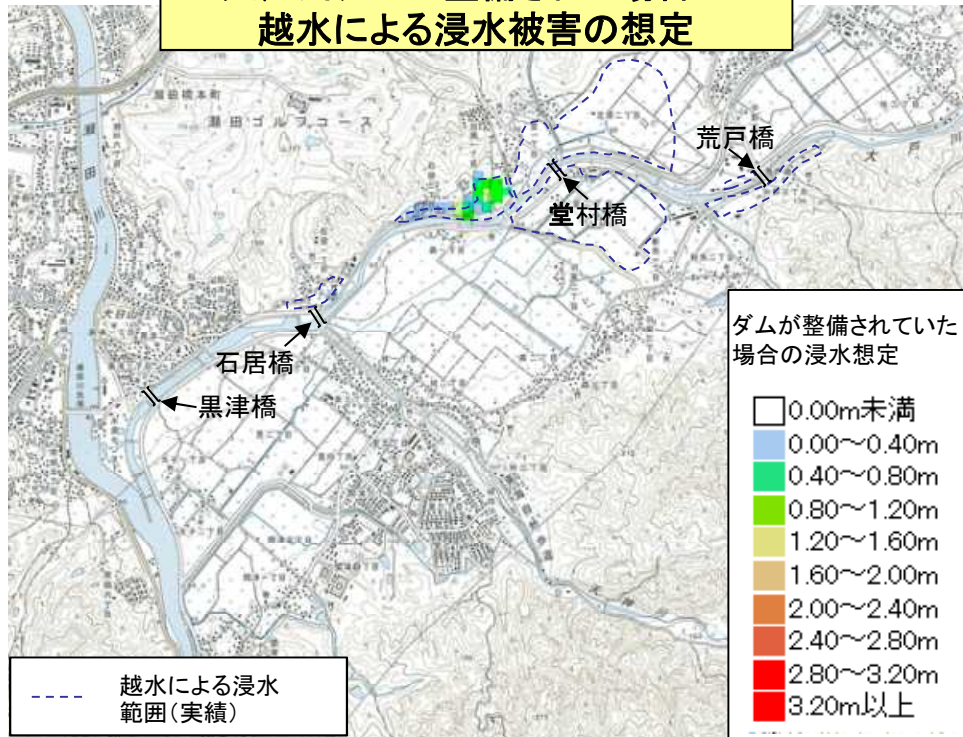
## 大戸川ダムが整備された場合の越水による浸水被害の想定

※被害の想定は、台風18号の実績降雨をもとに、大戸川ダムが整備されていたとして氾濫シミュレーションを行って計算した結果です。

※上記浸水被害には、支川流入部(石居橋上流左岸部)からの逆流等による浸水は含まれていません。

※なお、今回の洪水は堤防からの越水により浸水が生じたが、幸いにも破堤には至らなかったため、氾濫シミュレーションにおいては堤防の決壊を見込んでいません。

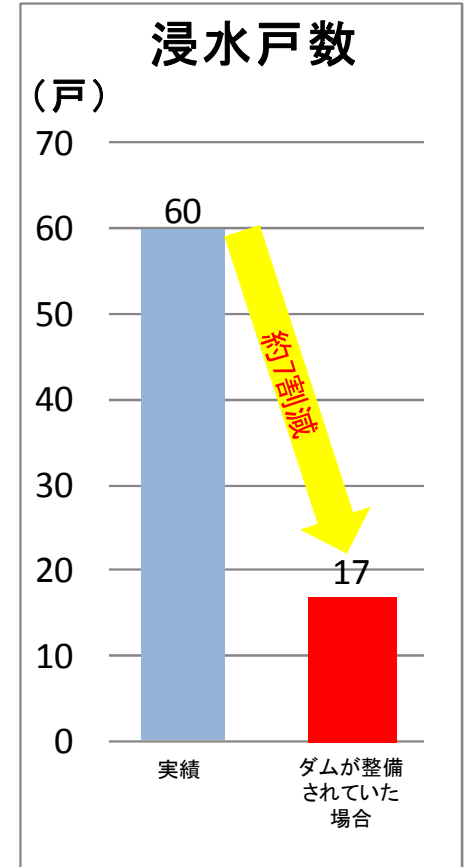
## 大戸川ダムが整備された場合の越水による浸水面積・浸水戸数の想定

※実績の浸水面積及び浸水戸数については内水による浸水も含まれています。

※実績の浸水戸数については罹災申請及び現地調査結果によるものです。
