由良川における近年の出水の概要と取組

平成30年9月27日

福知山河川国道事務所

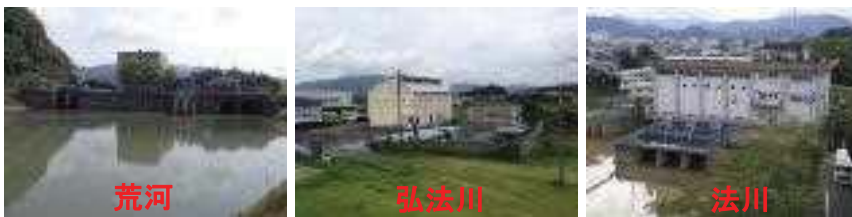
【国土交通省】
排水機場のポンプを増強し、水位低減を図る

- 【国】床上全体事業費：62億円
- ・弘法川排水機場 9m³/s（常設）
 - ・荒河緊急排水設備 3m³/s（可搬）（整備済）
 - ・法川緊急排水設備 12m³/s（可搬）
 - ・法川緊急排水設備 3m³/s（可搬）（整備済）

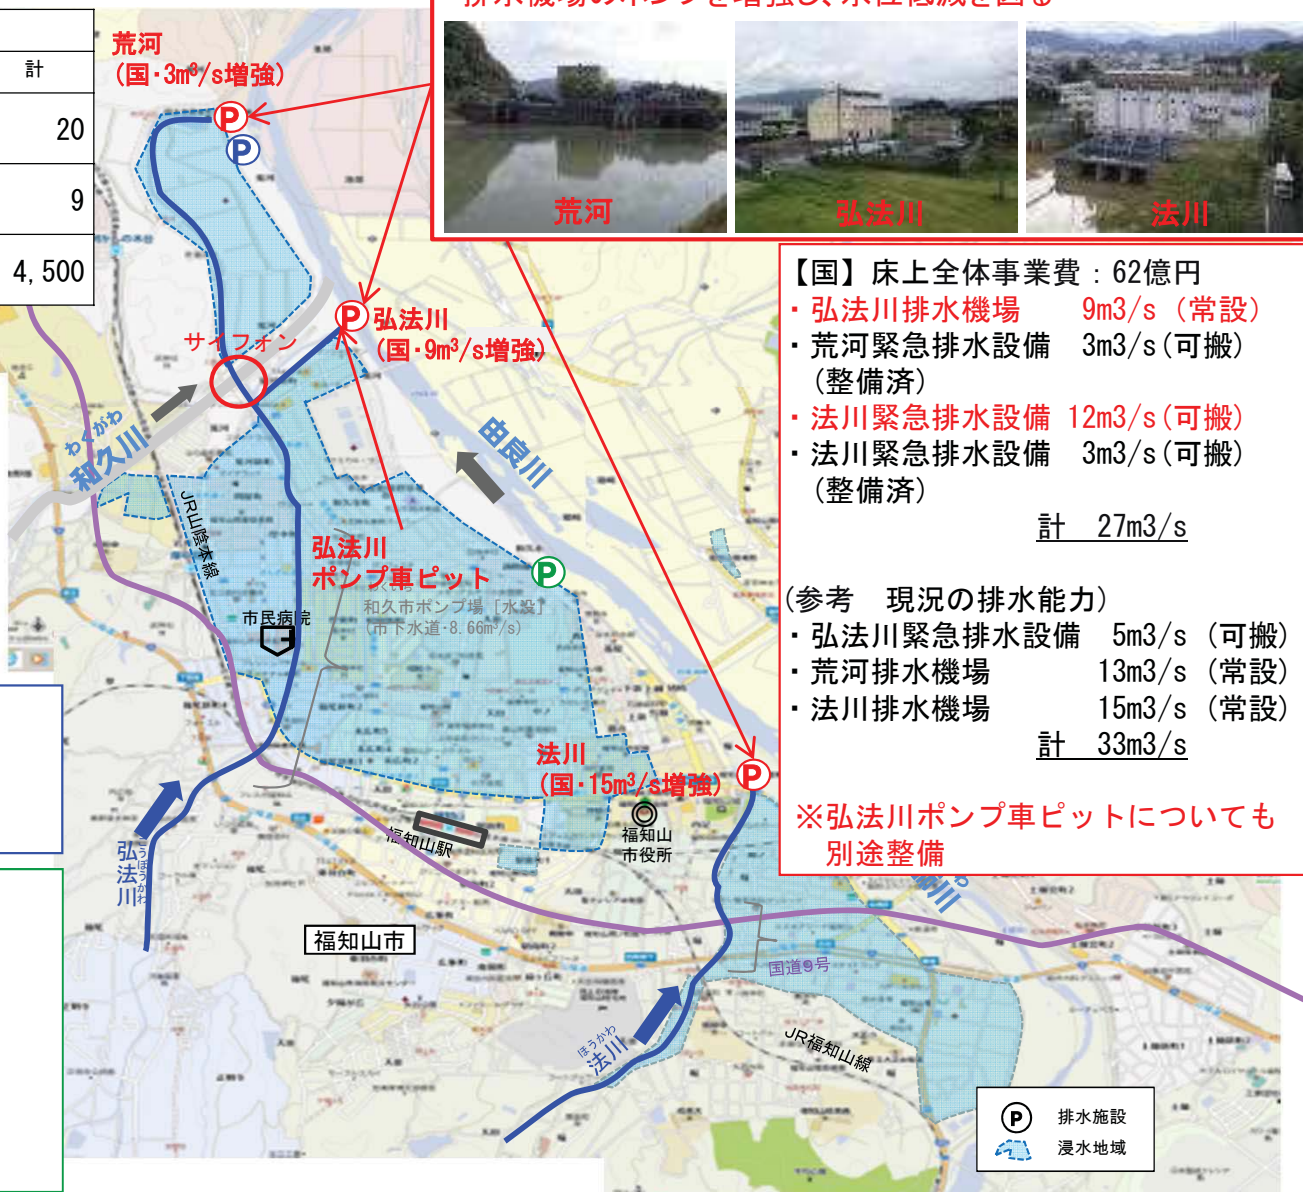
- ・弘法川緊急排水設備 5m³/s（可搬）
- ・荒河排水機場 13m³/s（常設）
- ・法川排水機場 15m³/s（常設）

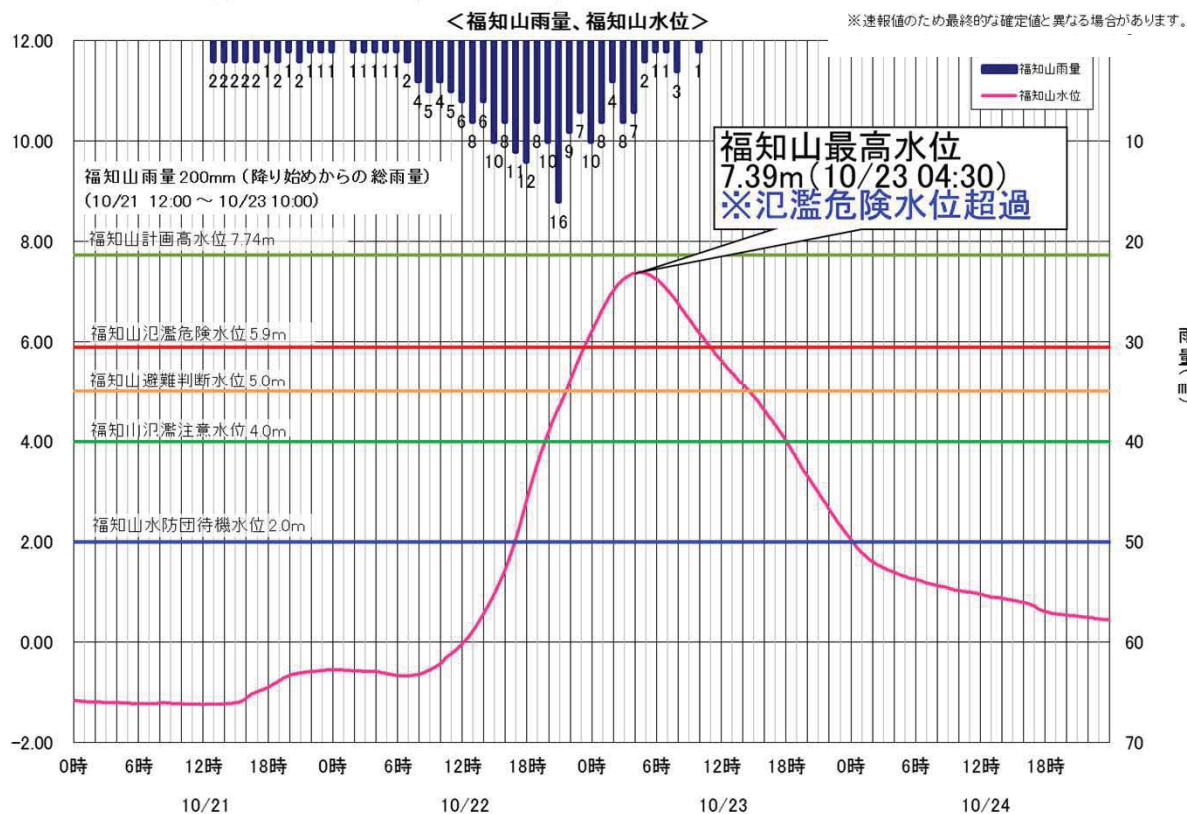
出水概況図（由良川水系 H29. 10. 21～H29. 10. 24）

- 10月16日午前3時にカロリン諸島で発生した台風21号は、日本の南の海上を北上し、超大型で強い勢力を保ったまま、23日3時ごろに静岡県御前崎市に上陸し、関東地方を通過し東北沖へ抜け、23日15時に北海道の東で温帯低気圧に変わった。
- 由良川流域平均雨量で、245.6mmの総雨量を観測。
- 福知山地点では、21日12時から約2日間雨が降り続き、23日4時30分にはHWLに迫る最高水位7.39mを記録。

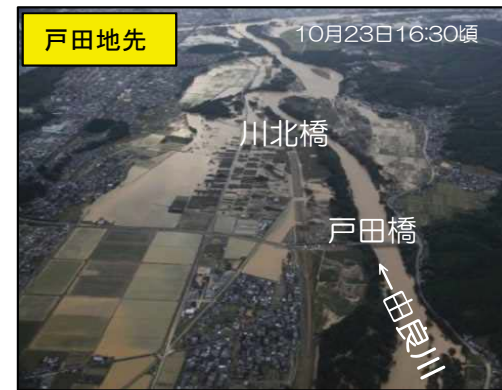
▲ 出水の状況

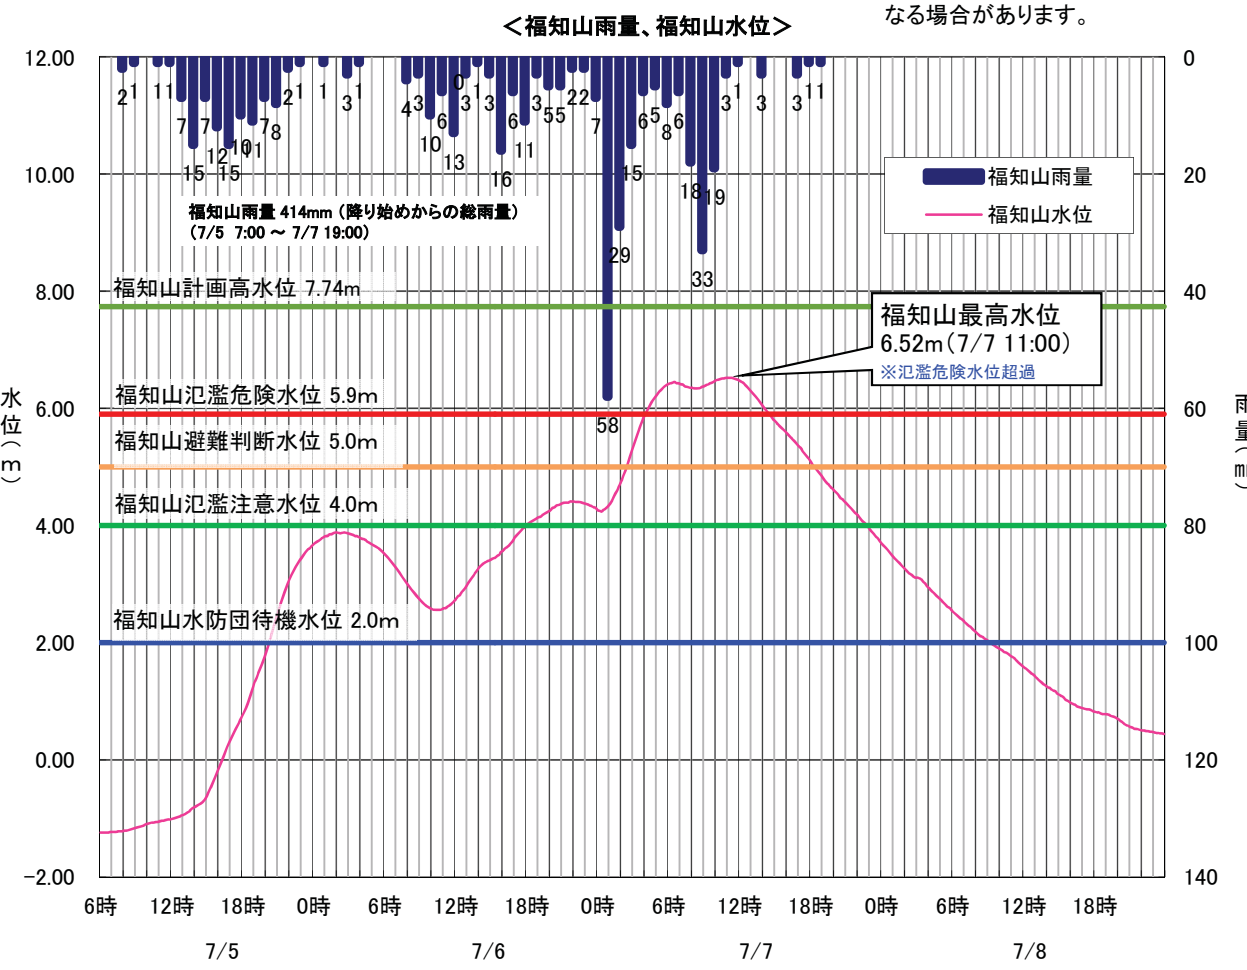
出水概況図 (由良川水系 H30.7.5~H30.7.8) ※速報値のため最終的な確定値と異なる場合があります。

- 平成30年7月5日から西日本と東日本において梅雨前線が停滞し、西日本から東日本にかけて、記録的な大雨となった。
- 由良川流域平均累加雨量で、380.5mm(7/8 13:00時)を観測。
- 福知山地点では、5日8時から約3日間雨が降り続き、7日11時00分にはHWLに迫る最高水位6.52mを記録。
