由良川水系河川整備計画での並松地区について

平成31年2月4日

○河川整備計画における並松地区の整備内容は、現況で流下能力が不足しているため、築堤整備を予定である。

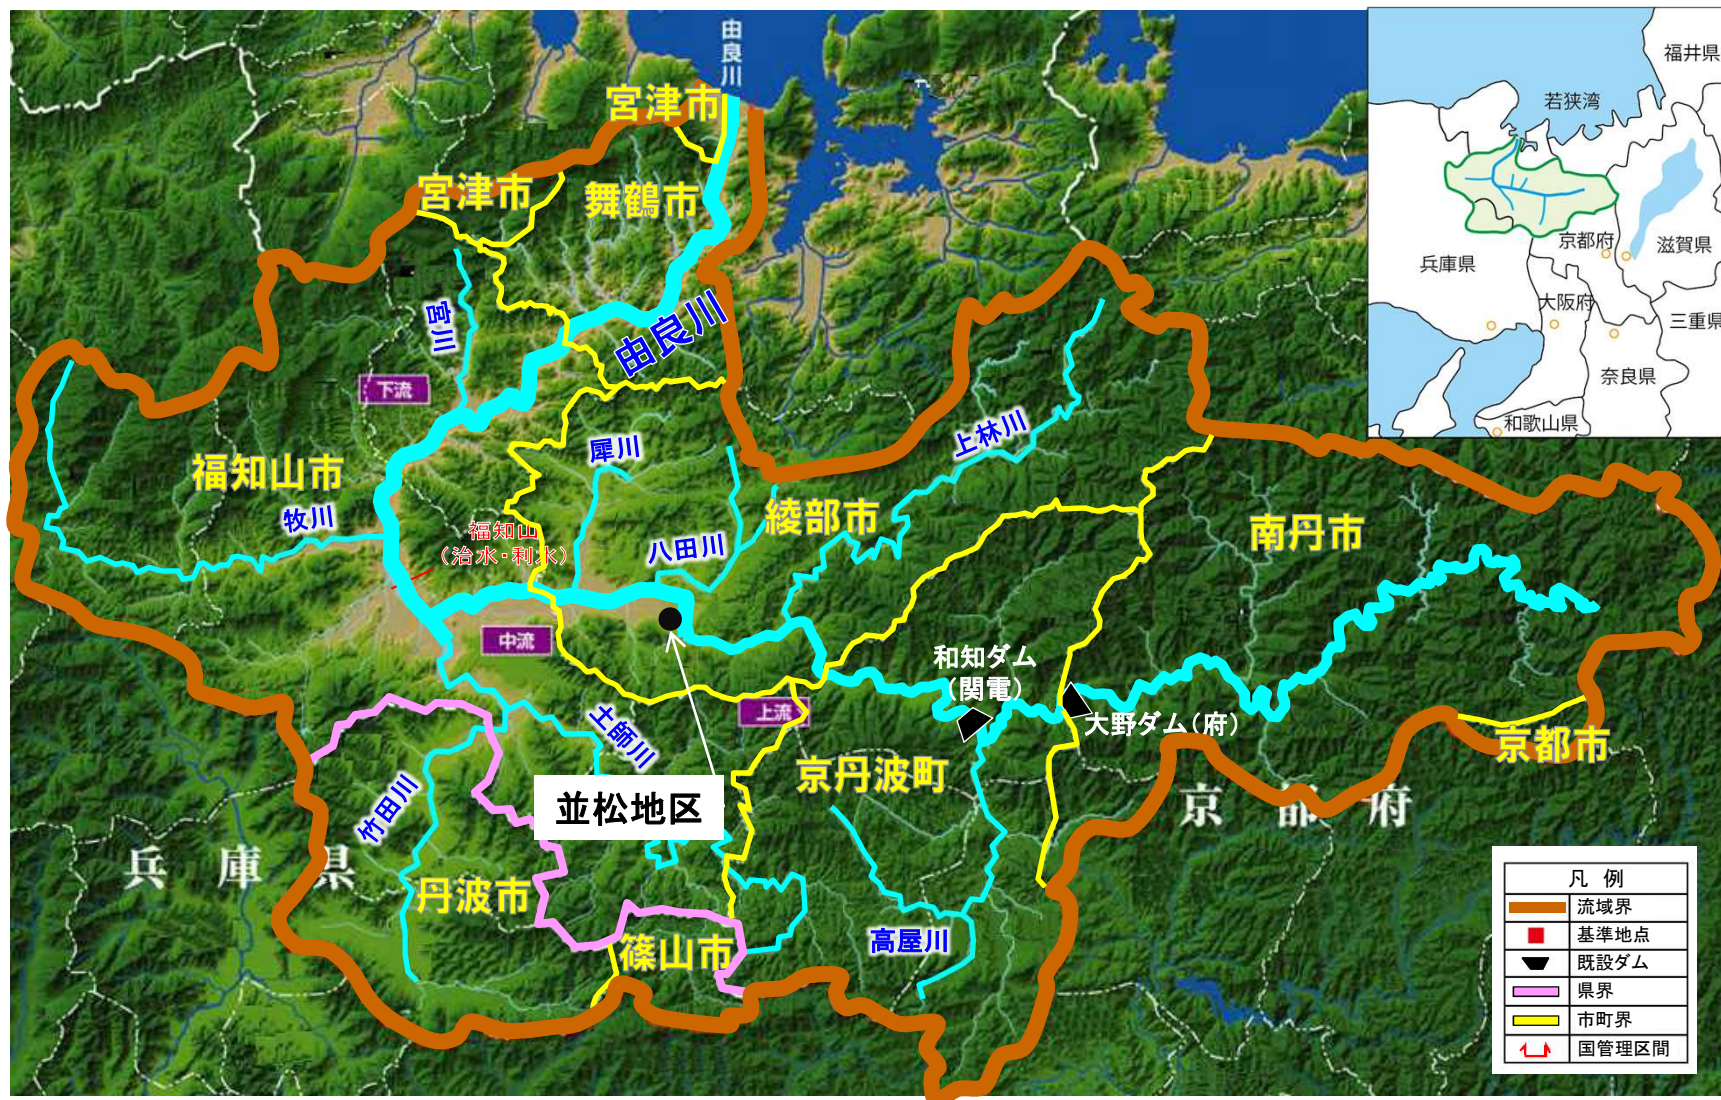
○由良川は、その源を三国岳（標高959m）に発し、途中、土師川を合流し日本海に注ぐ、流域面積1,880km²、幹川流路延長146km、流域関係市町人口約32万人の一級河川である。

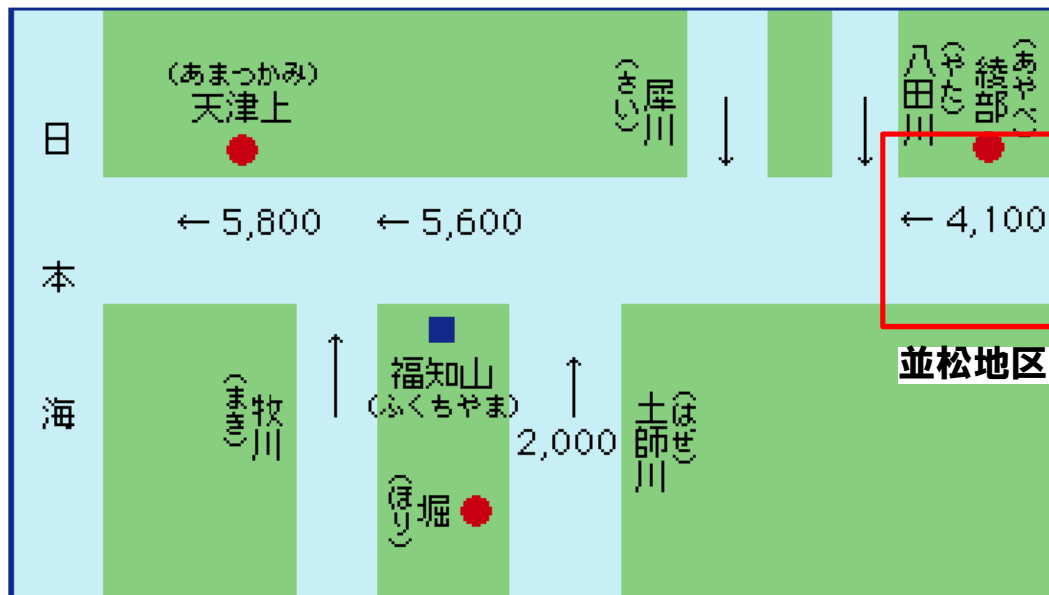
図 由良川計画高水流量図

水系に関する総合的な保全と利用に関する事項を定め、河川整備を計画的に実施する基本となるもの（100年に1度の規模の降雨により発生のある恐れがある洪水）。

由良川における基本方針は、平成11年12月に策定。
