2004 年台風 23 号による由良川洪水災害に関する由良川流域懇談会の見解

由良川流域懇談会

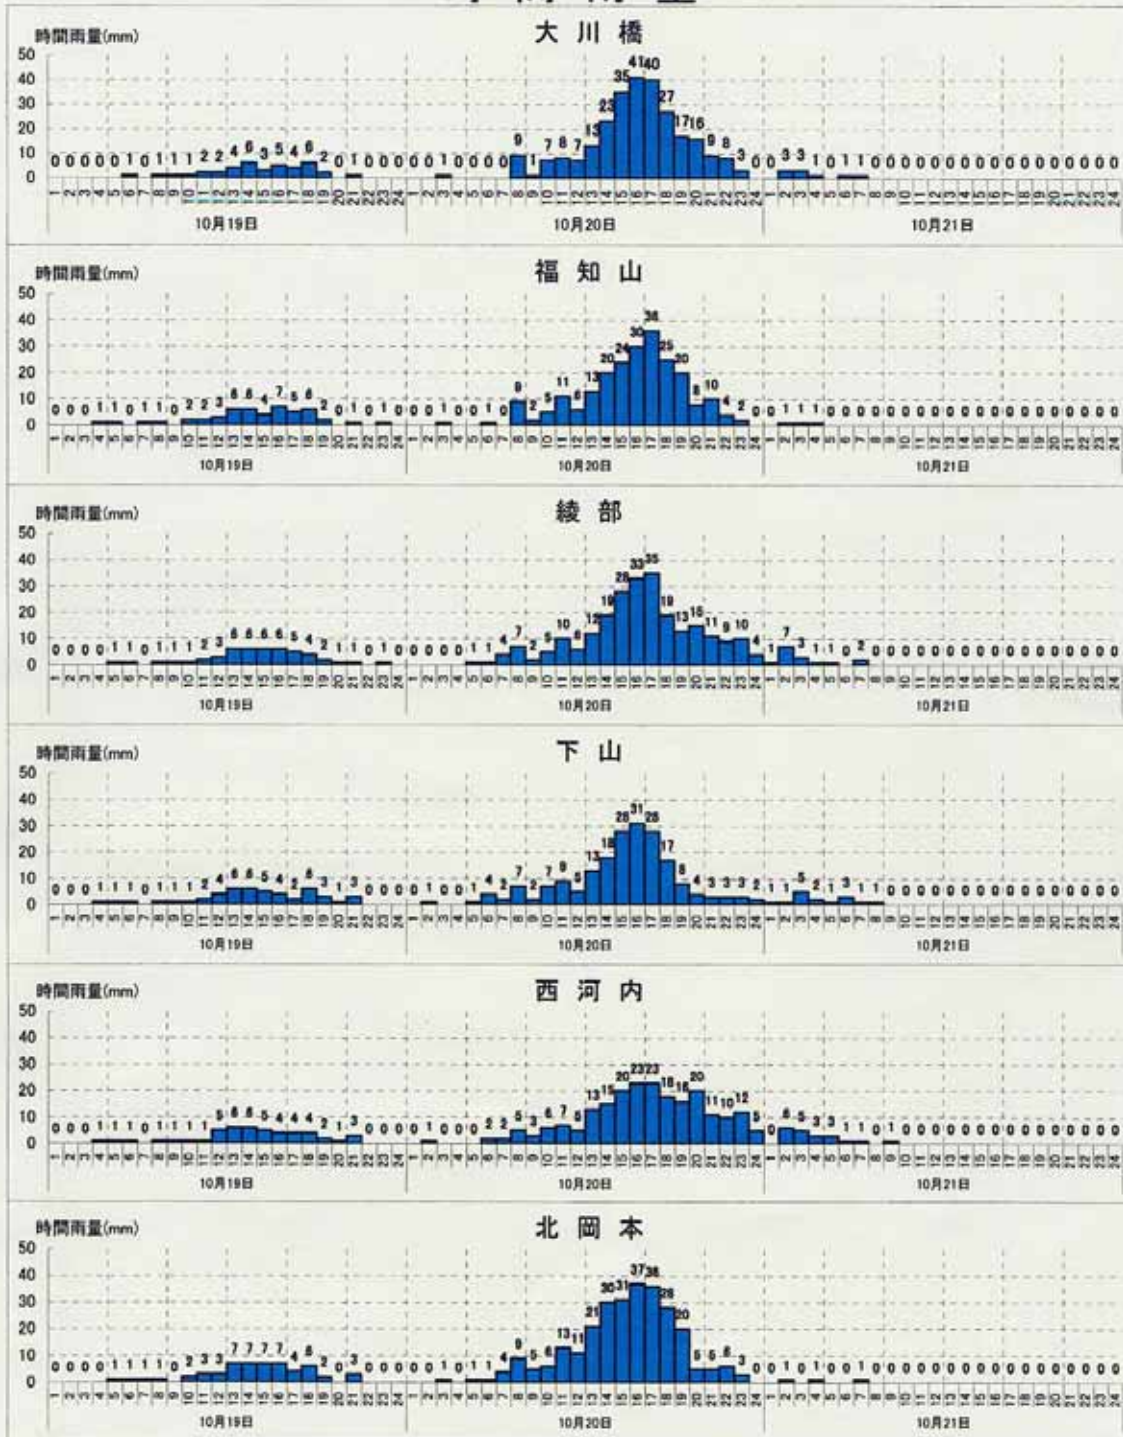
図 - 5 各観測点の雨量
(国土交通省福知山河川国道事務所提供)

図 - 5 に流域の 6 ヶ所の観測点における降雨記録を示す。これらの観測点は、その位置を図 - 6 に示すように、流域全域を代表している。いずれの地点においても、最大降雨強度は、ほとんどのところで 30~40mm/hr で、激しい雨である。また、最大降雨の発生時刻にほとんど差がない。図 - 6 に降り始めから降り終わりまでの総雨量の等雨量線図を示す。最も多いところで 381mm、最も少ないところで 242mm の大雨である。つまり、激しい雨や強い雨が大量に、ほぼ同時刻に流域全域で降ったことを示している。

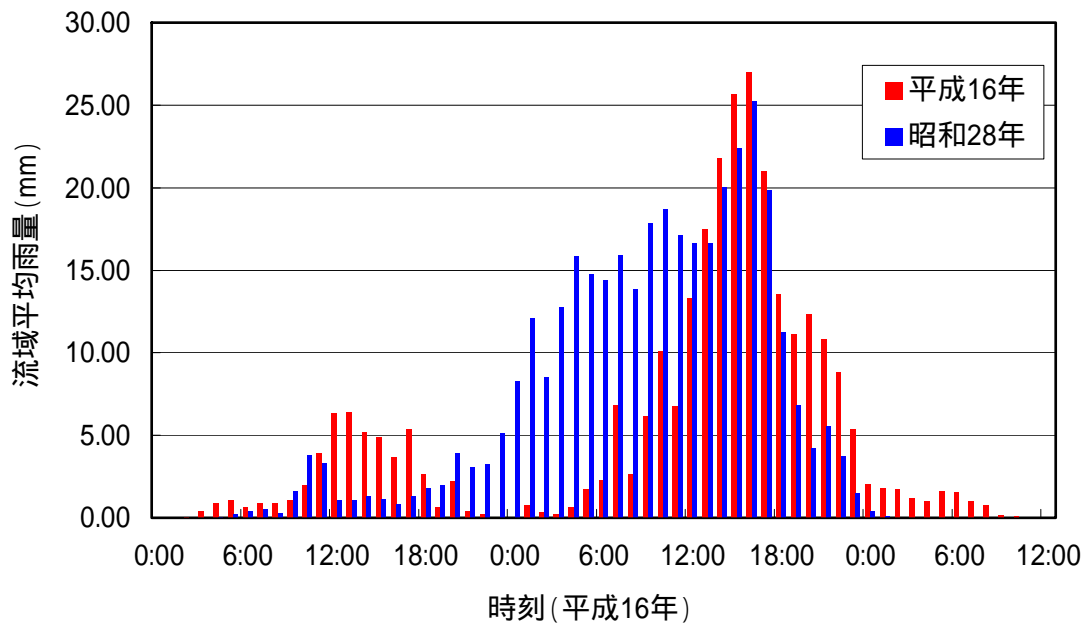
図 - 7 昭和 28 年と平成 16 年の福知山上流域における
流域平均雨量の比較 (国交省データより作成)

図 - 7 に福知山より上流の流域平均雨量（赤）を示す。同図には、28 災（1953 年台風 13 号）における流域平均雨量（青）も示している。両者を比較するため、両者の洪水立ち上がり水位が 2m の時刻を一致させるように、28 災の時刻をずらしている。両者の雨を数値で比較すると下表のようで、今回の雨が 28 災に匹敵する雨であることが知られる。

また、今回の場合、28 災時に比べて、最大降雨は若干大きく、総雨量は少なく、継続時間は若干短くなっている。

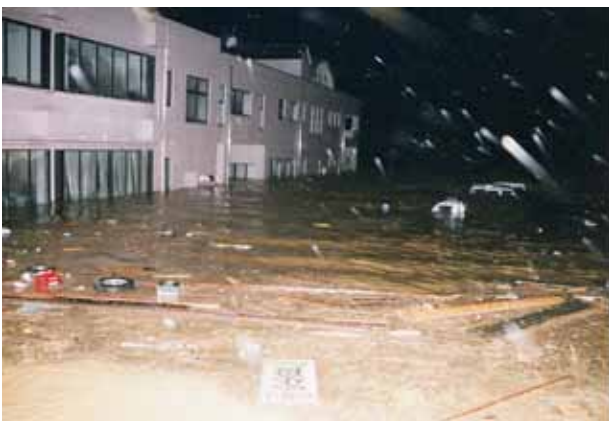
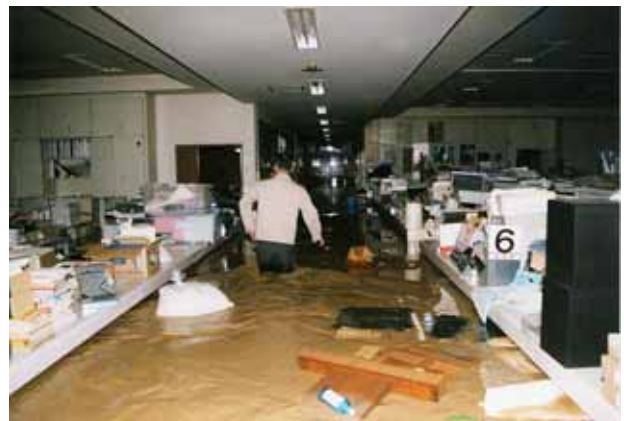
写真 - 1 大江町役場の浸水状況（大江町提供）

溢水による甚大な浸水被害が発生した。国土交通省の調べによると、浸水面積 2,606ha、床上浸水 1,251 戸、床下浸水：418 戸であった。また、農地の浸水被害も甚大であった。こうした浸水被害の防止軽減を図ることが重要である。特に、災害時の防災拠点となるべき大江町役場や舞鶴市加佐分室の浸水は深刻な問題で、早急に浸水対策を考える必要がある。写真 - 1 に大江町役場の浸水状況を示す。

カウンターのうまで浸水した

浸水被害の防止軽減策に関して、由良川流域懇談会は、今回の災害を踏まえ、地域の要望や国土交通省の緊急治水対策案を勘案し、由良川整備計画の見直しも含めて意見交換を行って提言をまとめていきたい。

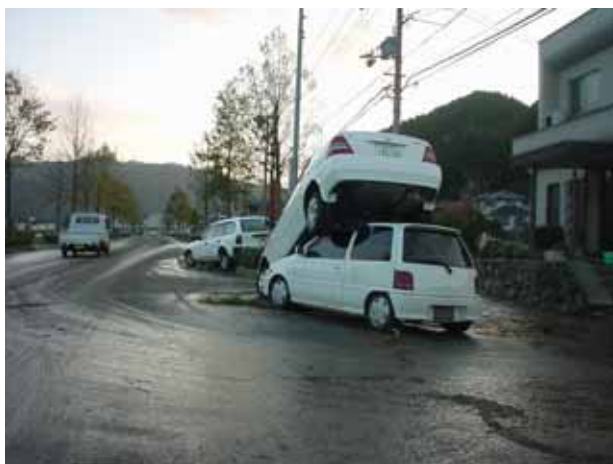
写真 - 2 放置自動車（国交省福知山提供）
（舞鶴市志高国道 175 号）

車輛は多数で、被災直後のテレビ報道によると 45 台、自動車ディーラーの話によると 300 台を超えるようである。また、バス水没周辺（舞鶴市志高付近）において、海上自衛隊等に救助された人数は、バスの乗客ら 37 人を含んで 103 名に達する。救助された人の中には、車から脱出し、街路樹の上で一夜を過ごした人も何人かいる。この 103 名の他にも、志高地区や大川地区の人々によって救助された人も多い。写真 - 2 に放置された自動車の一例を示す。大江町河守地区では、放置された車の運転手は、7 名程いたようである。そして、3 名のドライバーらが工場の屋根に泳ぎ着いて救助されている。写真 - 3 にドライバーらがたどり着いた屋根を示す。

今後、こうした状況を生み出さないため、適切で有効な情報発信を考えるとともに、国、京都府、警察、市町等の関係機関の連携を図る必要があり、協議会などの設置も考えていく必要がある。
