# 平成25年9月台風18号出水概要について

# 台風18号の概要

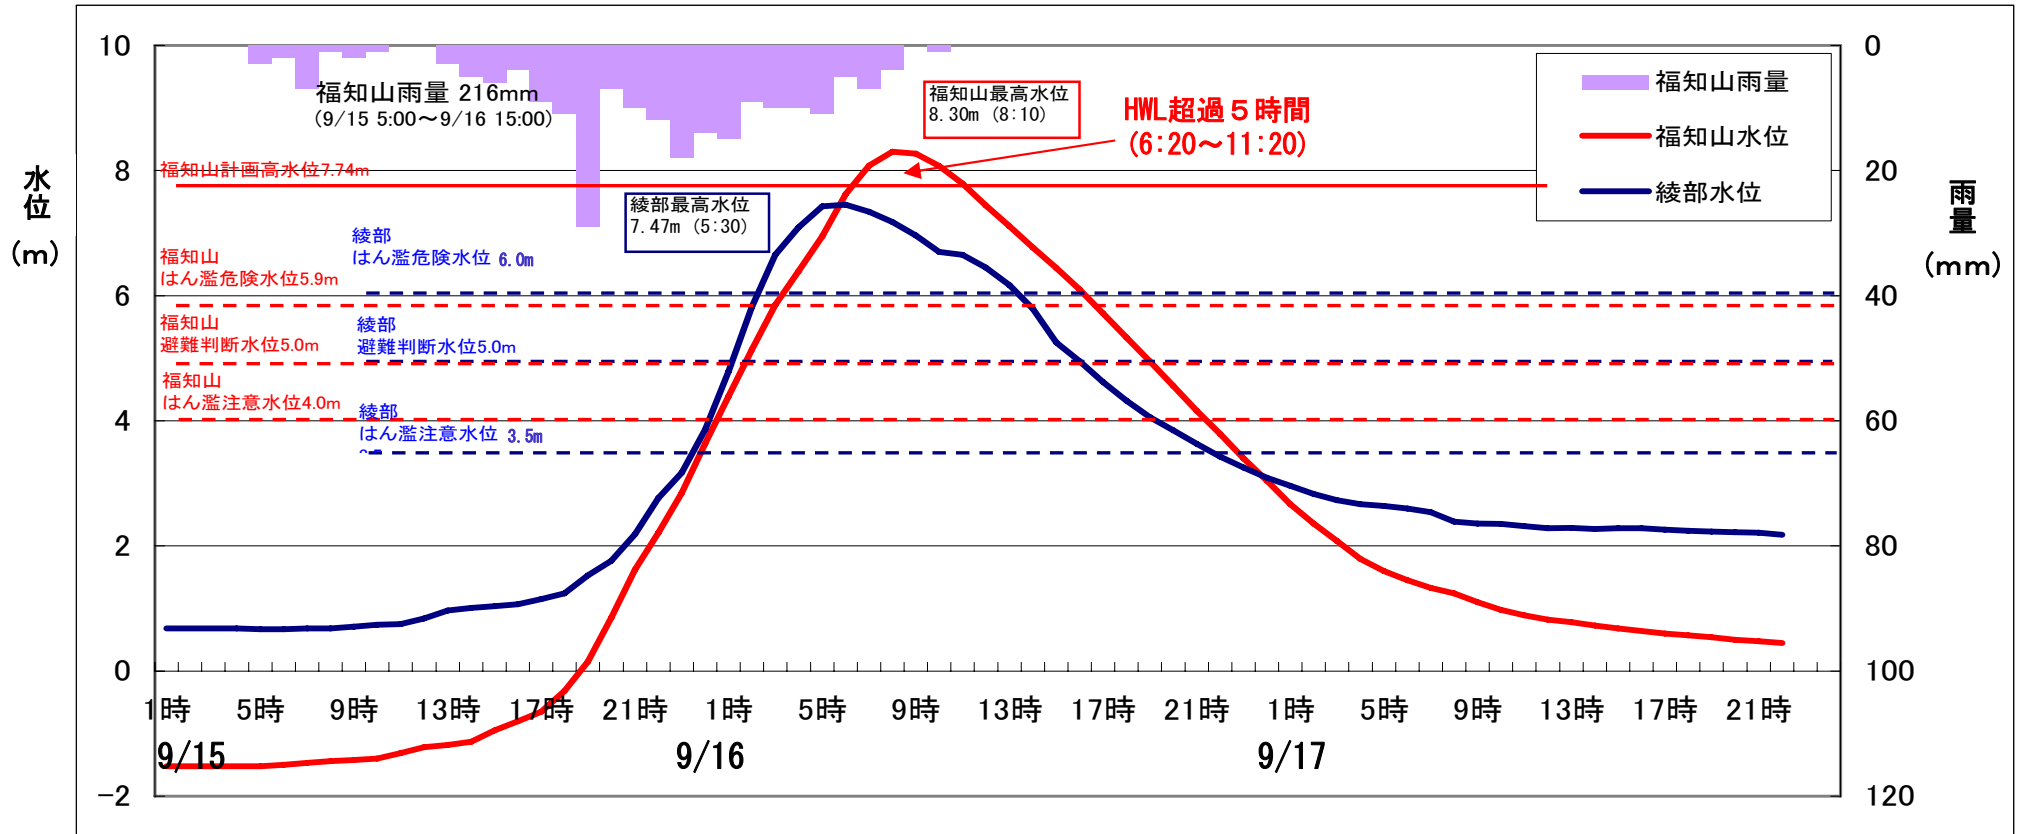
- 綾部地点では16日5時30分に水位7.47m、福知山地点では16日8時10分に水位8.30mを記録。
- 福知山地点では約5時間にわたって計画高水位を超過。
- 洪水予報は、綾部・福知山地点においてそれぞれ16日2時50分、3時30分にはん濫危険情報が発令され、水防警報は、綾部・福知山地点においてそれぞれ15日23時30分、16日0時40分に出動が発令。

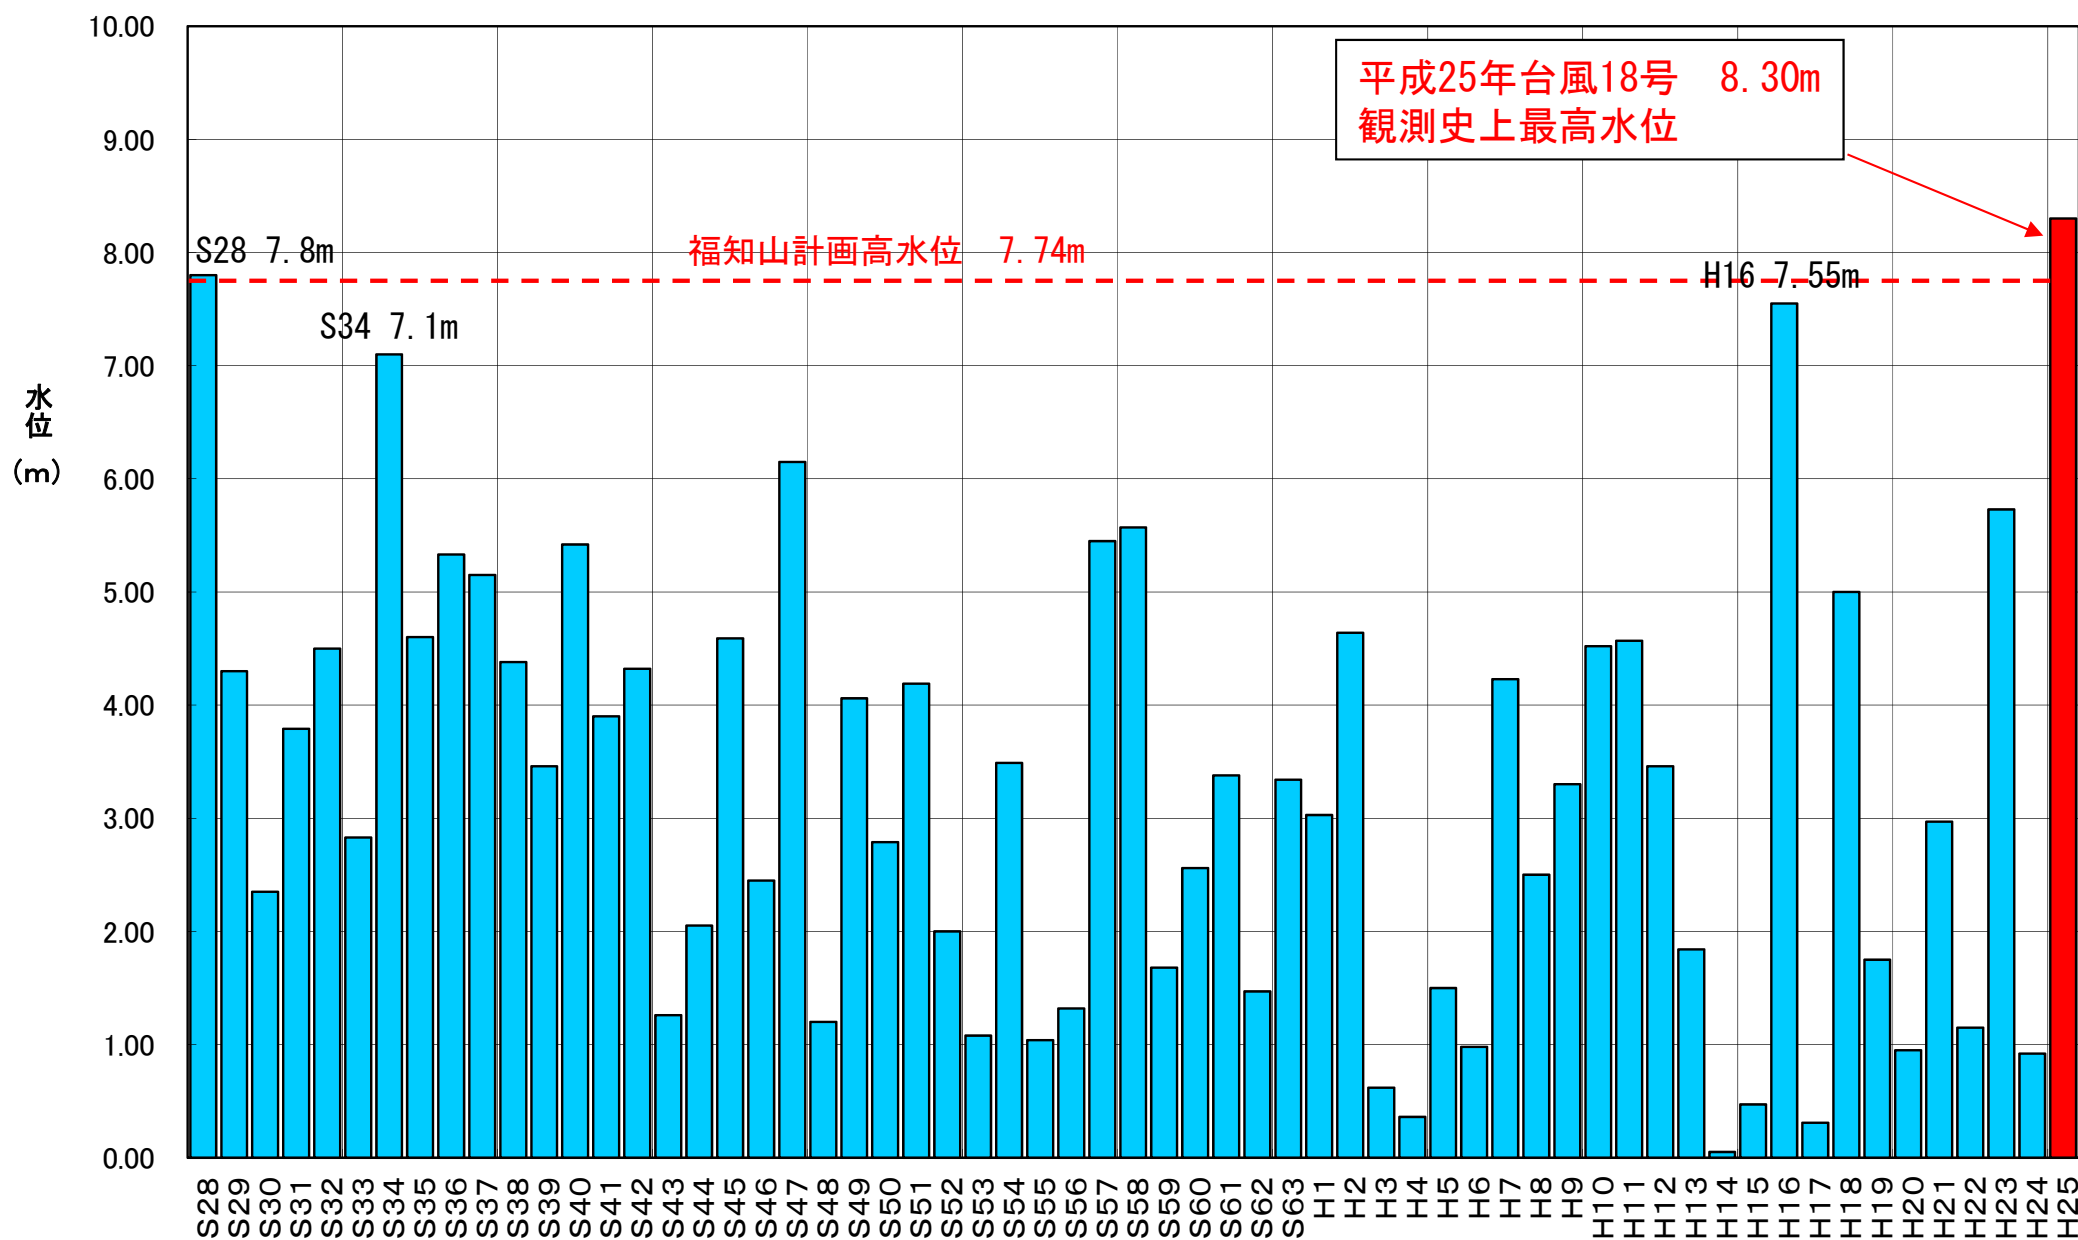
福知山地点の年最高水位（昭和28年～平成25年）

○福知山地点では、昭和28年洪水や平成16年洪水を上回る観測史上最高水位を記録。

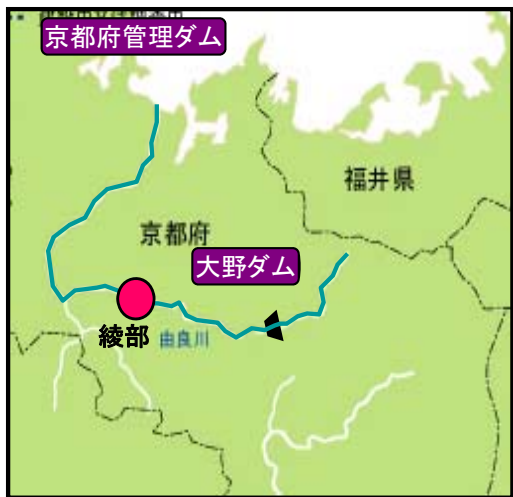
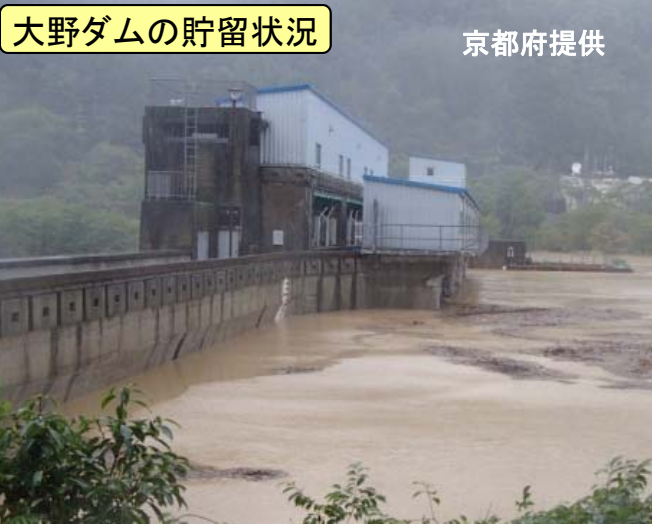
- 台風18号により大野ダムの流域では、1時間雨量で流域最大34mm、降り始めからの総雨量は348mmを観測。
- この降雨により大野ダムへの最大流入量は約1,720m<sup>3</sup>/sに達し、大野ダム管理開始（昭和37年）以降、最高貯水位となるEL175.37mを記録。
- 大野ダムでは、流域全体の安全を確保する観点から操作を行うことで約2,200万m<sup>3</sup>（京セラドーム大阪約18杯分）の水をダムに貯留し、下流の河川へ流す水量を最大で約860m<sup>3</sup>/s（約5割）低減。

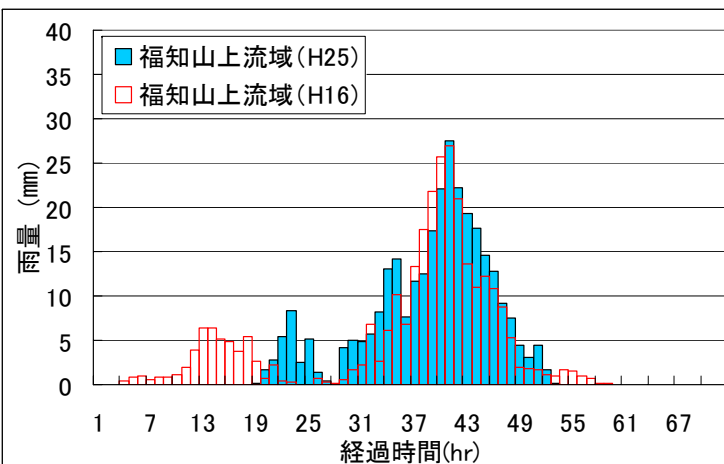
## 流域平均雨量

- 平成25年洪水は上流側で降雨が多い傾向にあるが、平成16年洪水は下流側で降雨が多い傾向。
- なお、福知山地点の上流域の平均雨量は平成25年洪水、平成16年洪水ともに同程度。

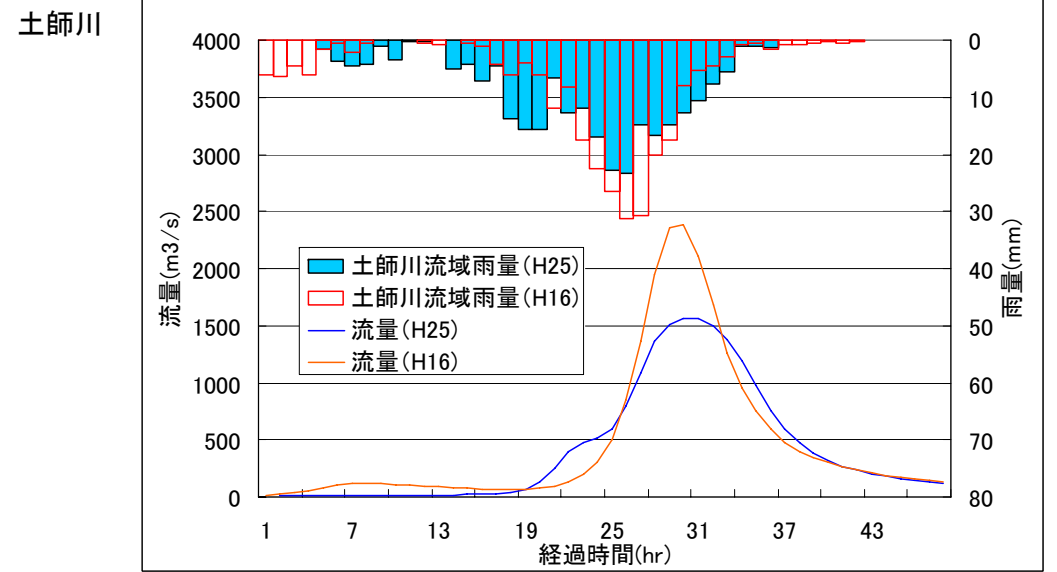
## 流量と流域平均雨量

○流量も降雨と同様の傾向を示し、中流部では平成25年洪水の流量の方が大きいですが、下流部や土師川では平成16年洪水の流量の方が大きい。

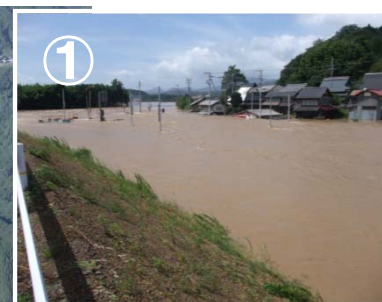
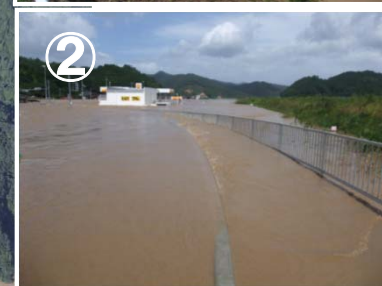
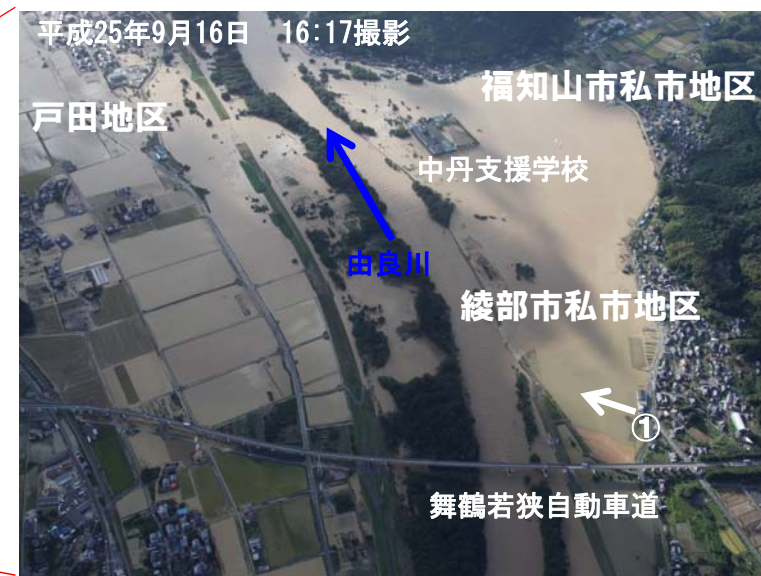
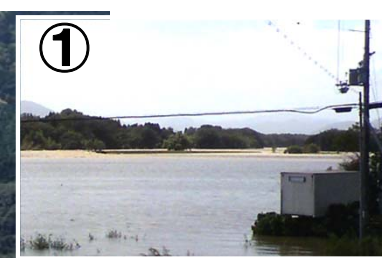
- 平成16年洪水と同じく計画規模に匹敵する流量の洪水であり、由良川下流部、中流部ともに堤防の無い区間で大きな浸水被害が発生し、由良川の直轄区間で約1,600戸の家屋浸水が発生。
- 堤防整備済みの区間においても内水による浸水被害が発生。

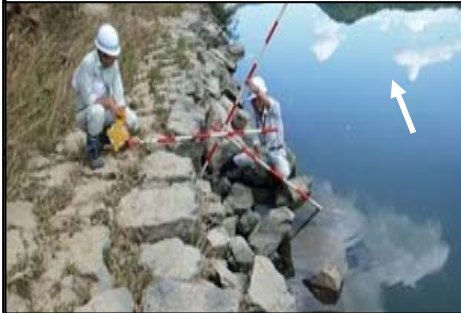
(番号2)舞鶴市地頭  
根固工崩落 約116m

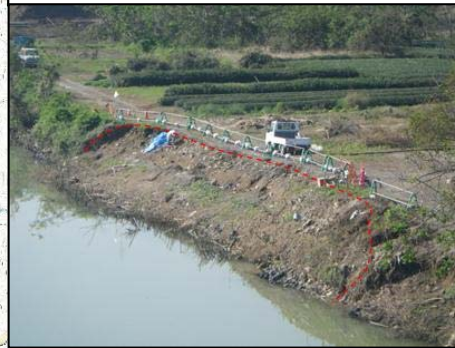
(番号1)舞鶴市八田  
護岸崩壊 約100m

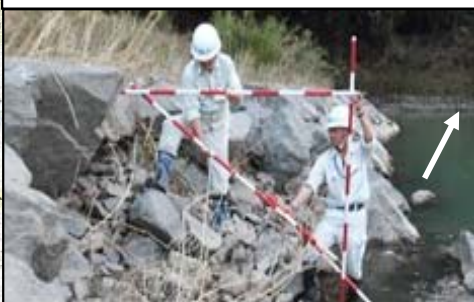
(番号7) 福知山市前田  
護岸崩壊 約20m

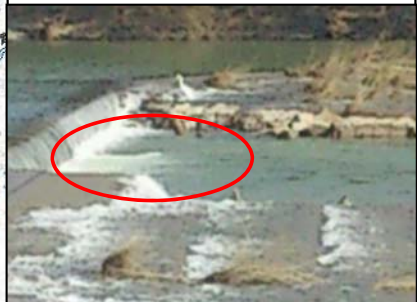
(番号12) 綾部市位田町  
(栗村井堰)  
床止損壊 約970㎡

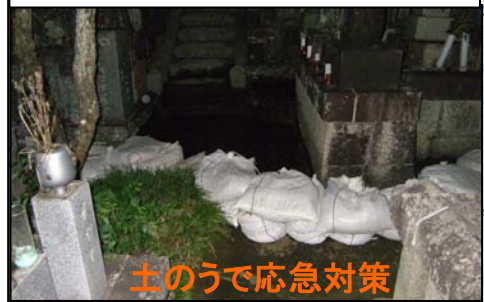
(番号5) 福知山市寺町  
漏水 約257m

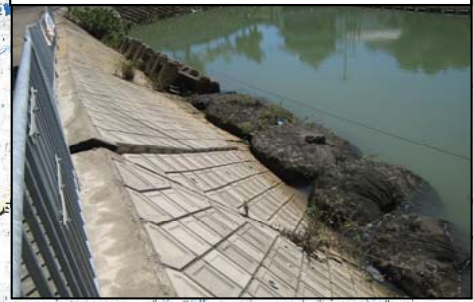
(番号6) 福知山市字堀  
(法川排水機場)  
漏水(護岸崩落) 約24m

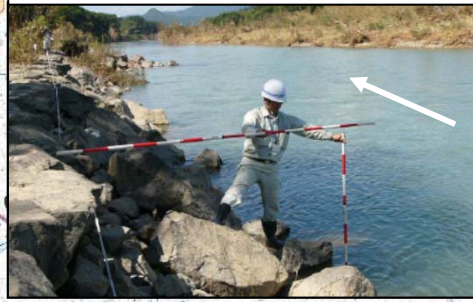
(番号11) 綾部市大島町  
河岸崩落 約316m

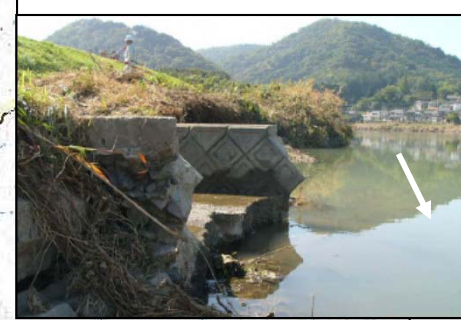
(番号13) 綾部市味方町  
河岸崩壊 約144m

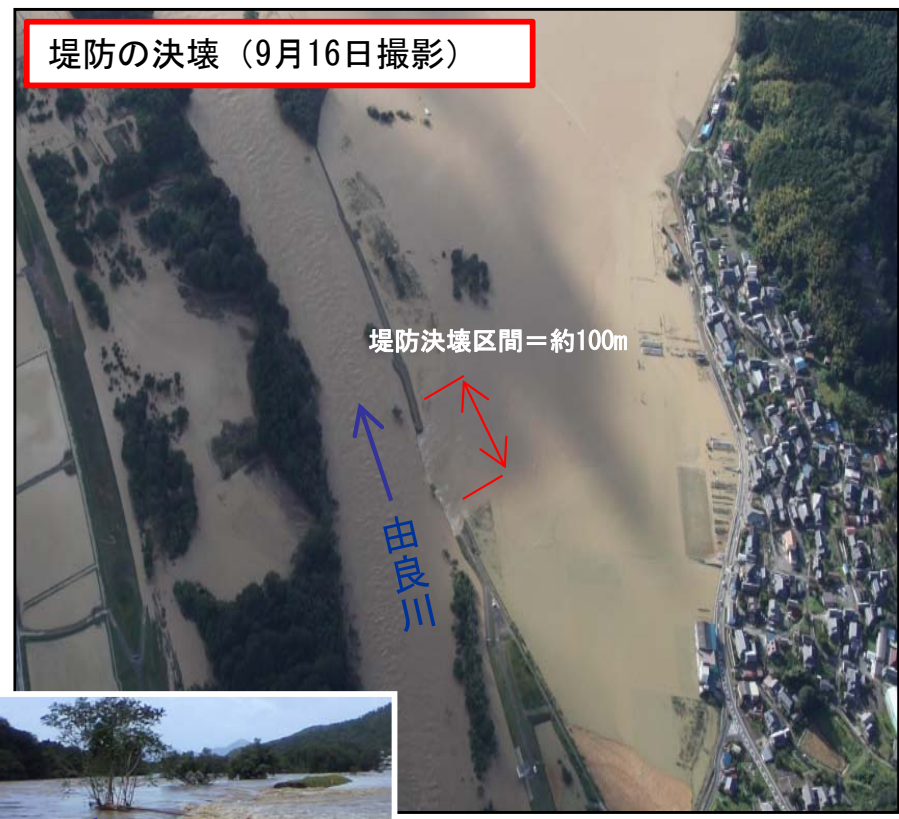
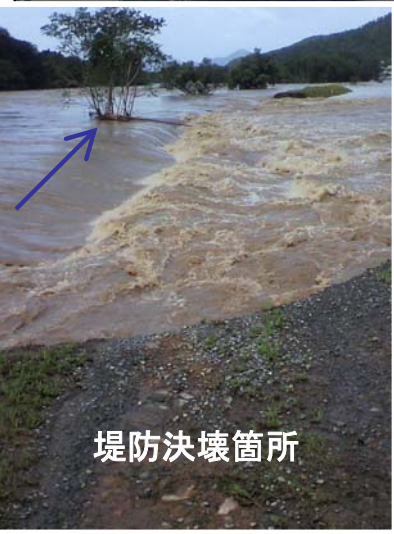
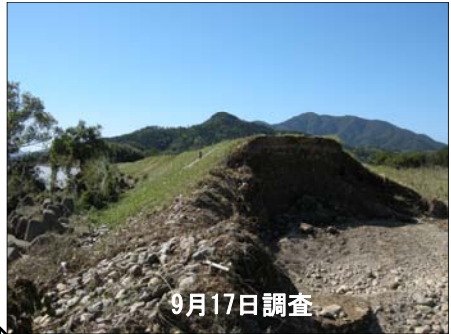
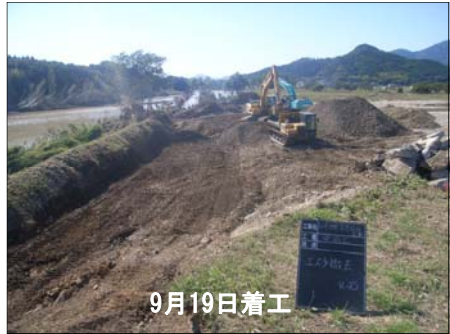
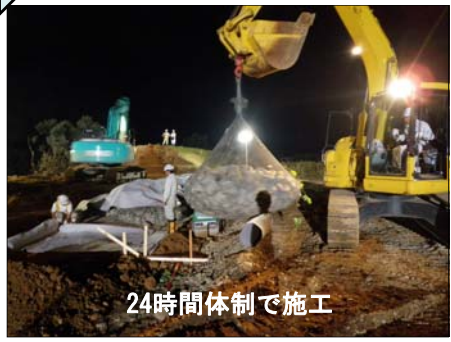
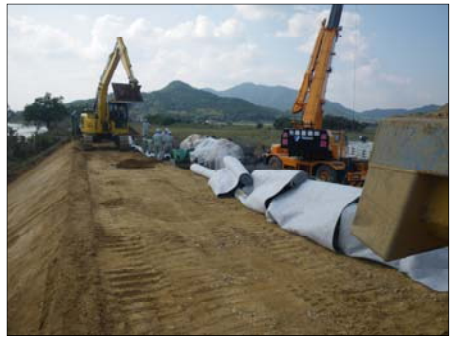
- 綾部市私市地区（右岸）の堤防が約100mにわたって決壊。
- 緊急復旧工事を9月19日8時30分に開始し、昼夜作業を経て9月26日10時に完了。

綾部市私市 堤防決壊(約100m)  
復旧完了
