緊急的な治水対策・総合的な治水対策の 完了報告について

令和4年12月21日

国土交通省 近畿地方整備局
福知山河川国道事務所

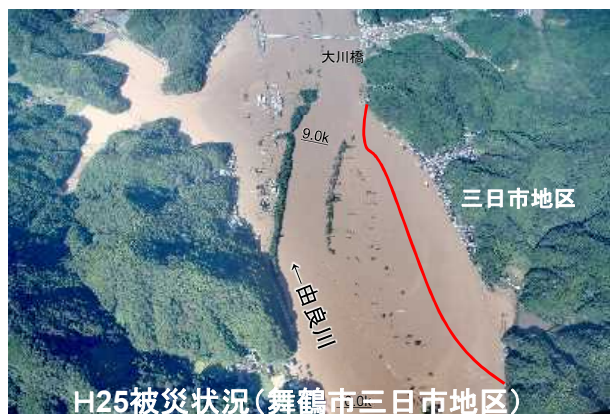
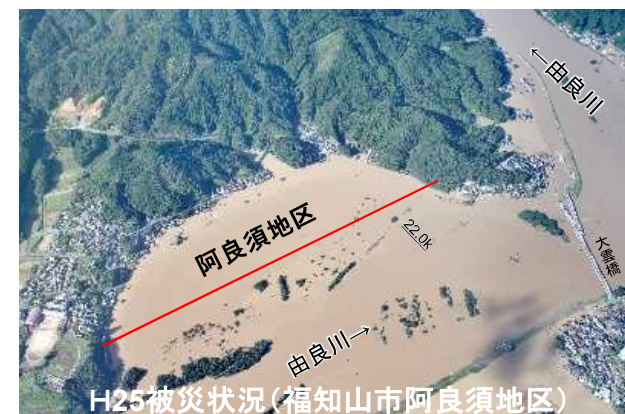
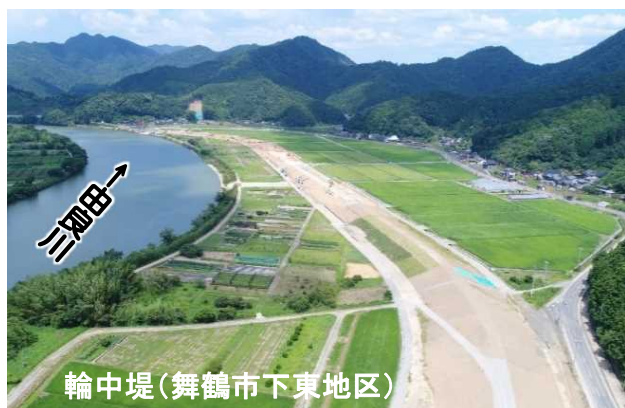
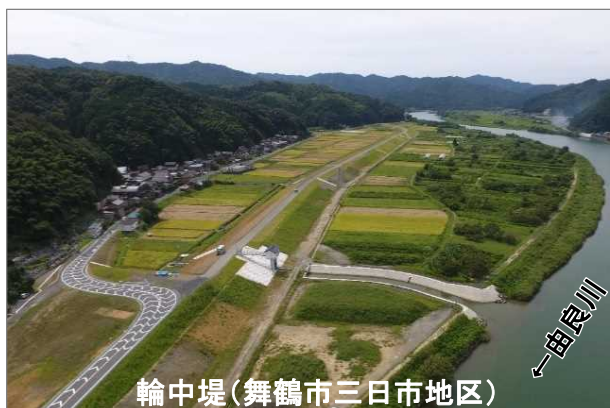
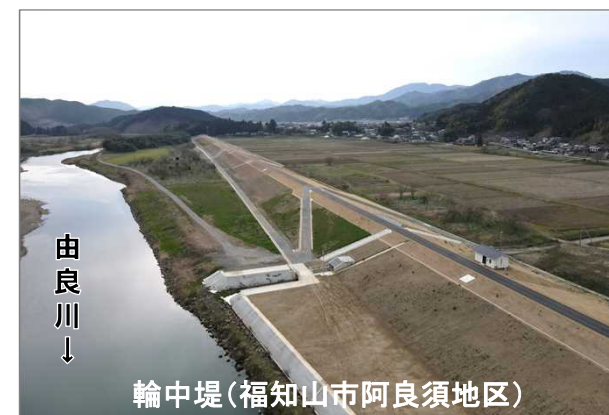
対策後

由良川下流部は山間の狭い平地に集落が点在していることから、水防災対策(輪中堤、宅地嵩上げ)を実施。平成28年度から本格的に実施していた輪中堤は令和2年5月に概成し、宅地嵩上げは令和2年3月に対象となる全ての地権者と国との補償契約が完了。今後は、各戸の嵩上げの状況を定期的に確認。

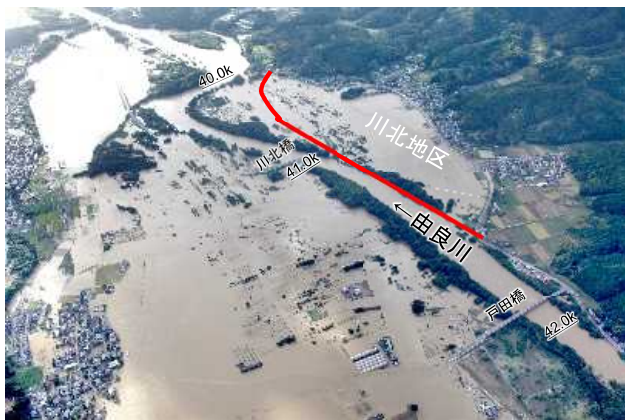
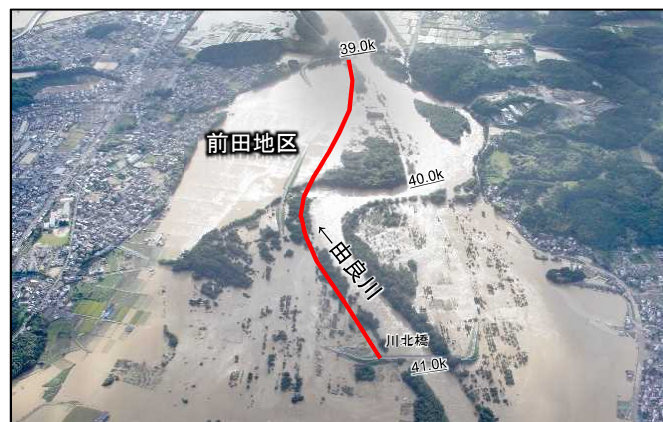
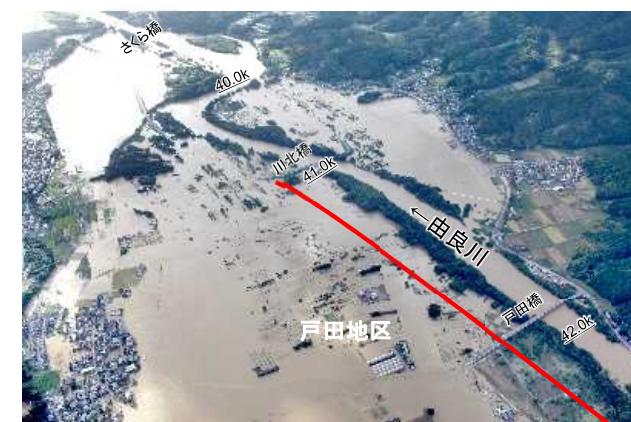
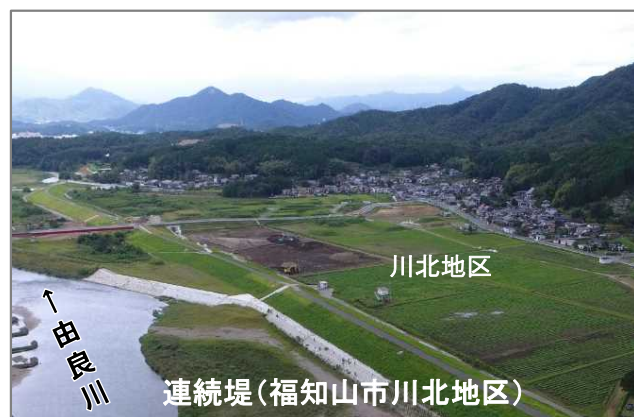
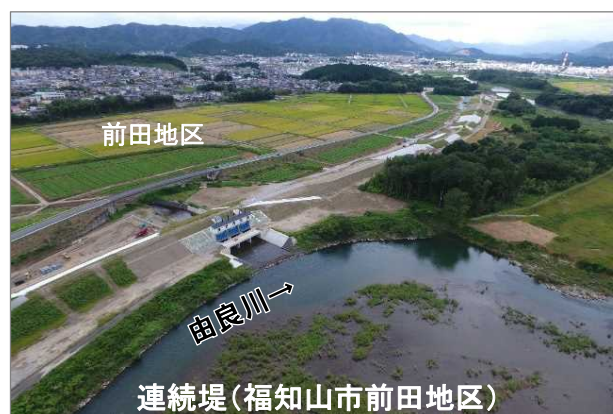
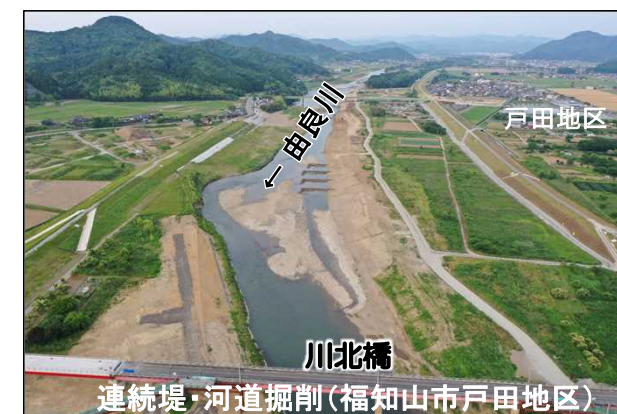
対策後

由良川中流部は背後の綾部市、福知山市の市街地が氾濫原となることから、連続堤を整備することとし、平成25年台風第18号洪水が流下できるよう河道掘削を実施。令和3年度には由良川左岸、川北橋下流の前田地区で連続堤が完成し、令和4年3月に緊急的な治水対策が完了。
