豪雪時における適切な道路管理のあり方検討会議

－最終報告－

平成 23 年 11 月

国土交通省福井河川国道事務所
福 井 県 土 木 部
中日本高速道路(株)金沢支社

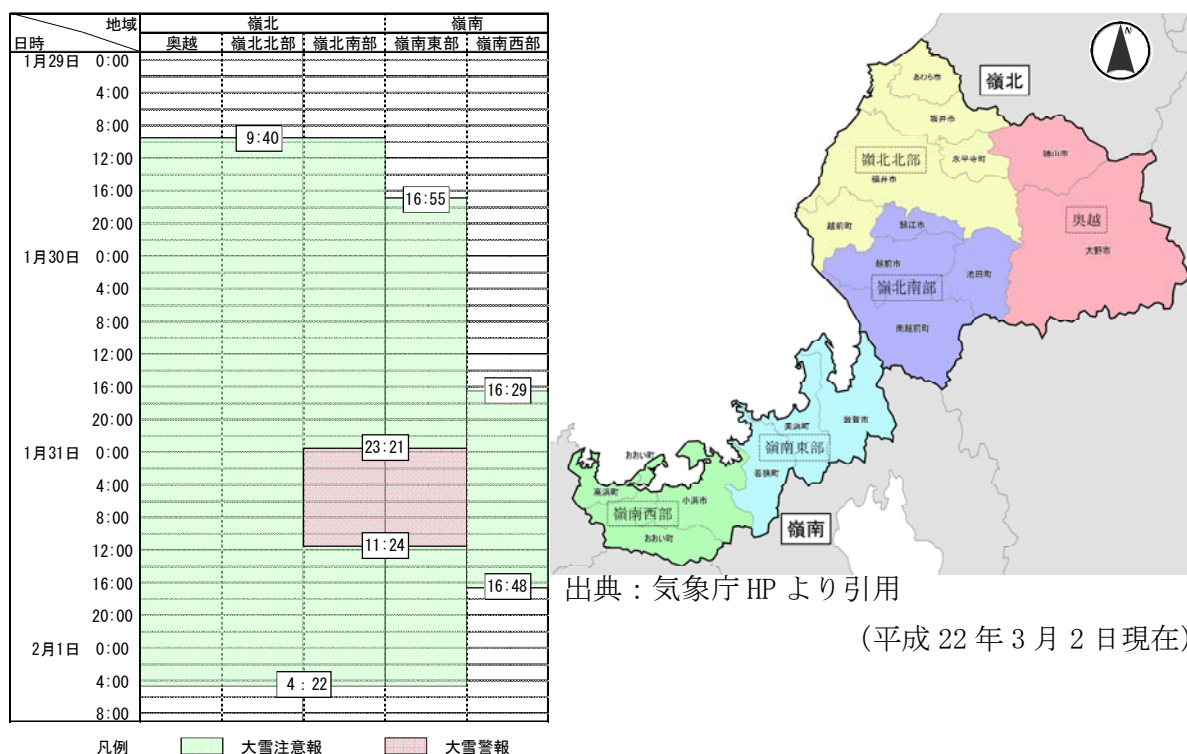
図 2 - 3 大雪警報および大雪注意報の発表状況

1月29日から2月1日明け方にかけて、大雪警報および大雪注意報の発表状況をまとめた。

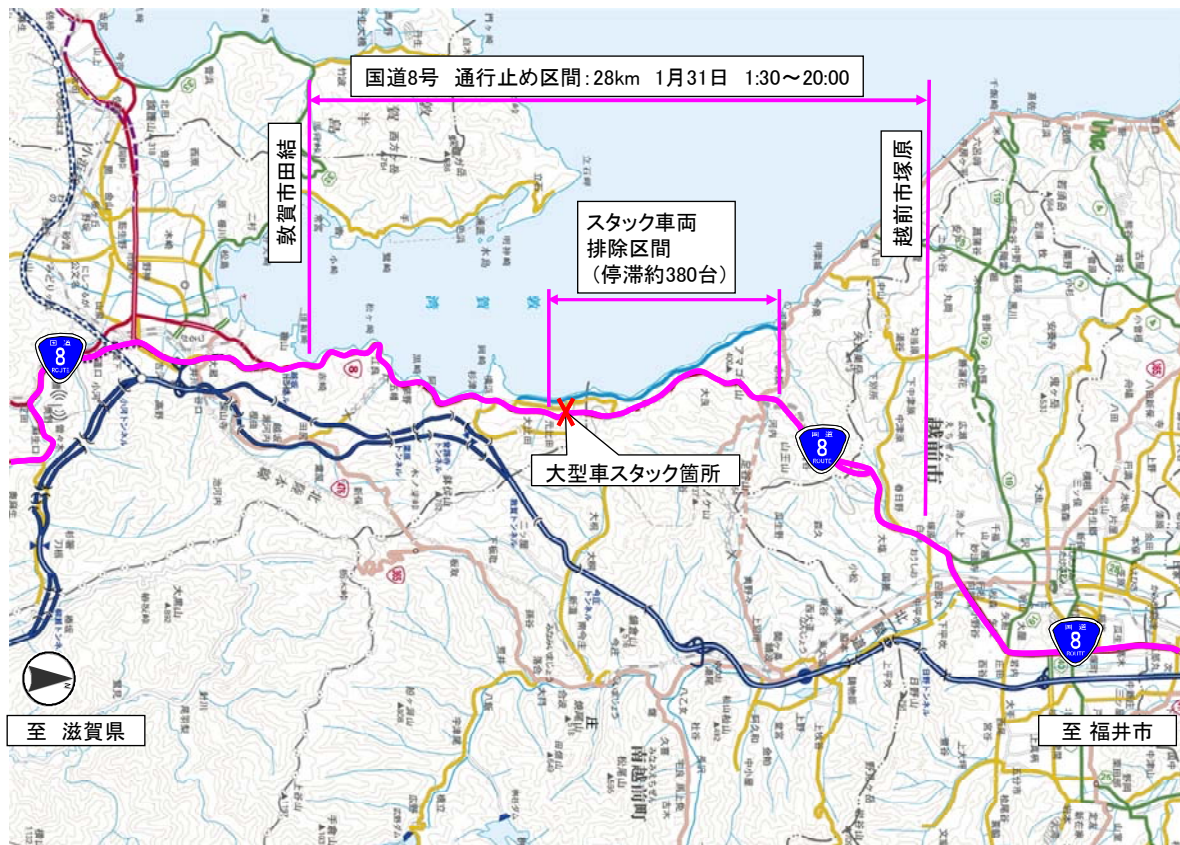
図2-5 国道8号の停滞車両発生箇所と通行止め区間延長と通行止め日時

1月30日21:00頃に敦賀市元比田の敦賀トンネル敦賀側付近において、チェーン未装着のノーマルタイヤの大型トレーラーがスリップを起こし道路を閉塞させた。福井河川国道事務所では、現地に駆けつけた除雪車両で大型トレーラーを牽引し、21:30頃までに排除するとともに、停滞している車両についても順次排除していたが、22:30頃には車両の渋滞により、除雪に支障を来している箇所が監視カメラで確認され、降雪も激しく降り続けていることから、23:30に通行止めを行うべく非常体制を発令した。また、福井河川国道事務所内に冬期道路情報連絡室を立上げ、福井警察や福井県などと協議の上、約28kmの通行止めを決定した。

- ・ 停滞箇所：1箇所（停滞車両：約380台）
- ・ 通行止め区間延長：約28km（敦賀市田結～越前市塚原間）
- ・ 通行止め時間：18時間30分（敦賀市田結～越前市塚原間）
