# 北川だより

～Report of Kita river 2017～

# 北川だより (H29北川河川管理レポート) とは・・・

# Topics 1 . 出水期中の堤防を守る取り組み。

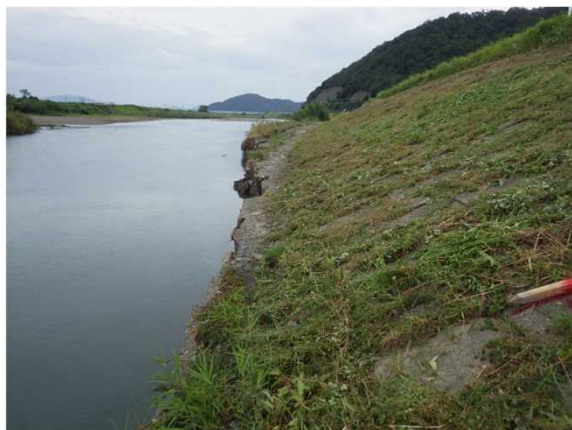
補修前

平成29年、台風5号で被災した箇所を次の出水に備え応急対策を行いました。

## 河岸の浸食を補修

堤防の機能に支障のある大きな変状は、早急に対応することで次の出水に備え、堤防の決壊を防ぎます。  
平成29年度では3回の大きな出水がありましたが、こういった修復を行うことで被災を最小限にとどめることができました。

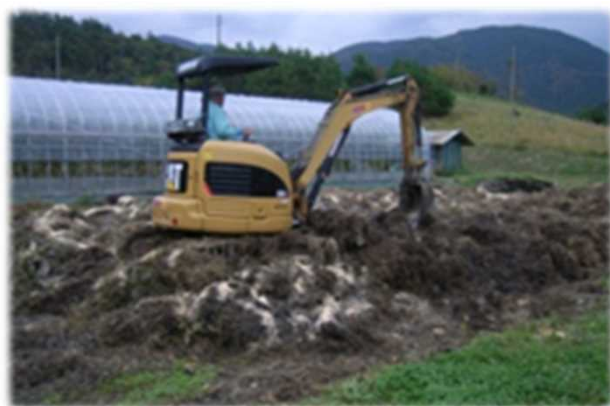
米ぬか混合

その刈り取りした草は、通常は野焼きや運搬し処分を行っていましたが、資源の有効活用やCO<sub>2</sub>削減の観点から、地元「かみなか農楽舎」に米ぬかや堆肥ヤードの提供など連携して、堆肥化を行い、地域と協働してコスト縮減を図っています。

北川では刈草を運搬、有料処分する従来工法から、地元農業団体と協働し、堆肥化し、一般へ無償配布することにより処分費分のコスト縮減を図っています。【縮減率約4%】

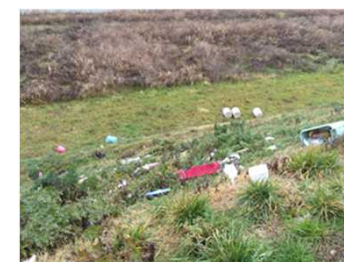
北川に捨てられたゴミ

北川では、これまで不法投棄はほとんどありませんでした。平成28年度に入り、家庭ゴミなど様々なゴミが河川敷に捨てられているのが確認されています。不法投棄は河川的美観を損ねるだけでなく、流水や土壌の汚染、生態系への悪影響、悪臭や蚊・ハエなど害虫の発生の原因となりますので、皆様も不法投棄の防止にご協力をお願いします。

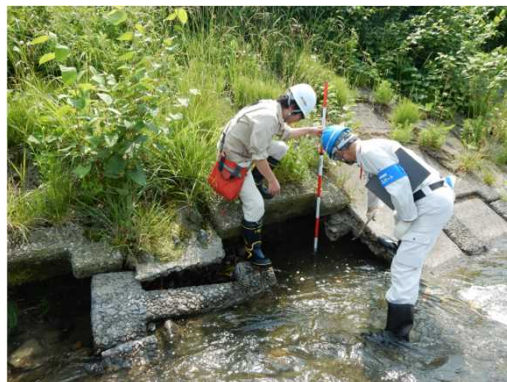
## ▼堤防点検の様子

5・6月に実施した堤防点検では防災エキスパートのかたがたを迎え、変状箇所の原因や対策工法についての意見などをいただきながら、九頭竜川、北川の点検を行いました。大きな洪水にも耐えられるよう、沈没や護岸のひび割れ、亀裂など変状箇所がないかを点検し発見した変状は状態を観察し、対策工法を考えます。

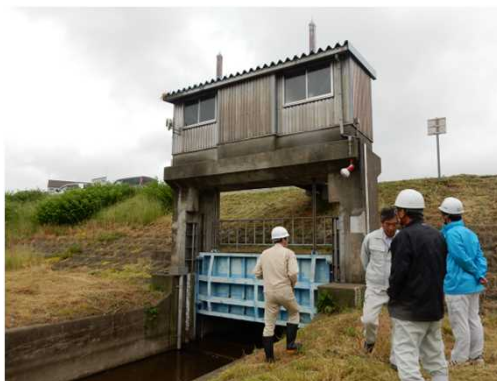
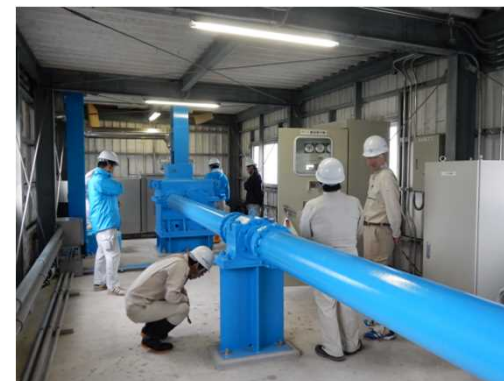
## ▼水門等の点検の様子

福井河川国道事務所には22の直轄の水門が有り、それぞれ委託している県市町や、委嘱している地域の方と合同で点検を行います。スムーズに動くか、変な音はしないかなど、非常時に正常に動くよう確認しています。

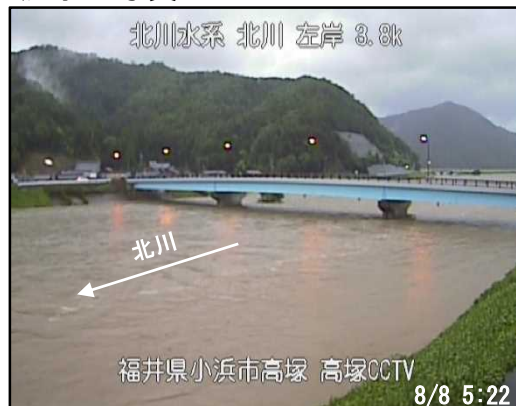
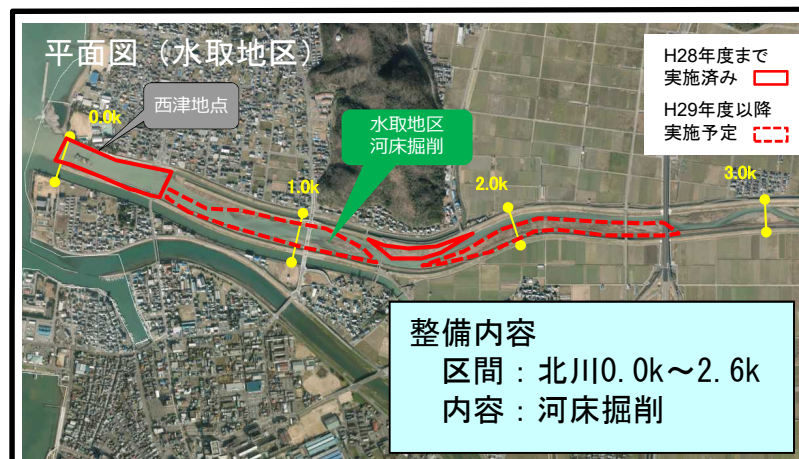
洪水の写真

○北川水系北川では、昭和28年台風13号により、堤防が決壊するなど甚大な被害が発生した。  
 ○現在は、平成24年に策定された河川整備計画に基づき、河口部から順次河床掘削を実施している。  
 ○平成29年8月洪水では、北川の西津地点において水位1.52mを記録したが、河床掘削を行ったことにより、**西津地点において0.8m、北川0.6kにて最大1.1mの水位低減効果**を発揮することができた。引き続き、河内川ダム建設や河床掘削を実施することによって、さらに水位低減効果を見込むことができる。

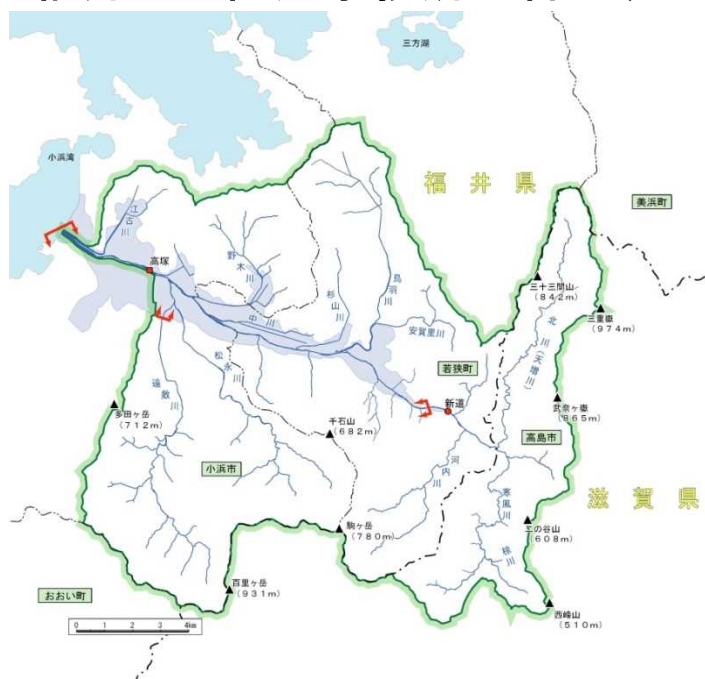
■福井河川国道事務所が管理する区間 ■所在地・連絡先

| | 上流端 | 下流端 | 距離<br>(km) | 河床勾配 |
| 北川 | 左岸：三方上中郡若狭町新道73号3番地先の瓜生大井根堰堤下流端<br>右岸：三方上中郡若狭町新道78号22番地先の瓜生大井根堰堤下流端 | 河口 | 15.2 | 1/160<br>～<br>1/800 |
| 遠敷川 | 左岸：小浜市遠敷112号鱒街道36番の1地先の国道27号遠敷橋<br>右岸：小浜市国分47号馬場10番の1地先の国道27号遠敷橋 | 北川の合流点 | 1.3 | 1/160<br>～<br>1/160 |
