九頭竜川だより

～Report of Kuzuryu river 2017～

九頭竜川だより (H29九頭竜川河川管理レポート) とは・・・

H29九頭竜川河川管理レポート

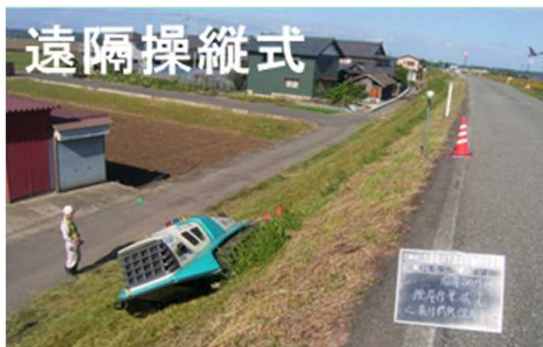
①機械導入

除草機械をハンドガイド式から遠隔操縦式に換えることで約4%のコスト縮減

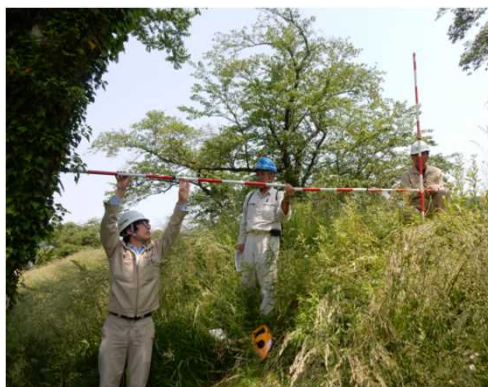
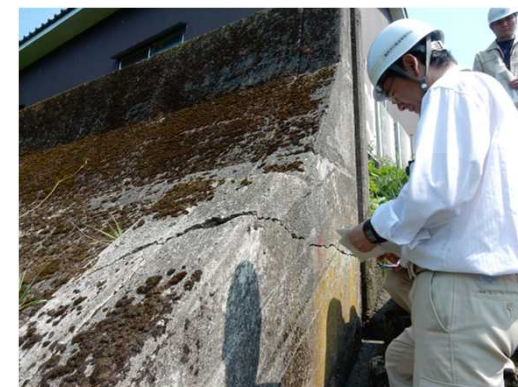
堤防の点検風景

5・6月に実施した堤防点検では防災エキスパートのかたがたを迎え、変状箇所の原因や対策工法についての意見などをいただきながら、九頭竜川、北川の点検を行いました。大きな洪水にも耐えられるよう、沈没や護岸のひび割れ、亀裂など変状箇所がないかを点検し発見した変状は状態を観察し、対策工法を考えます。

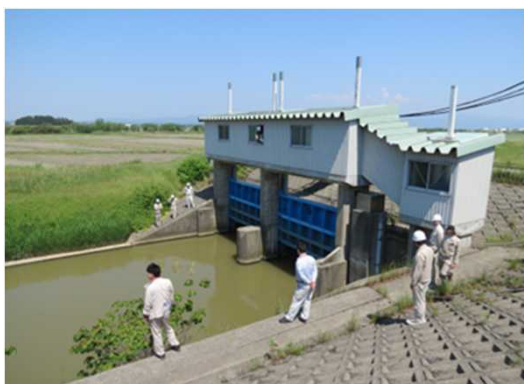
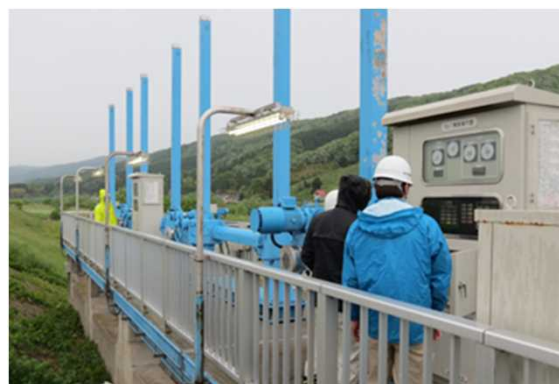
水門の点検風景

福井河川国道事務所には22の直轄の水門が有り、それぞれ委託している県市町や、委嘱している地域の方と合同で点検を行います。スムーズに動くか、変な音はしないかなど、非常時に正常に動くよう確認しています。

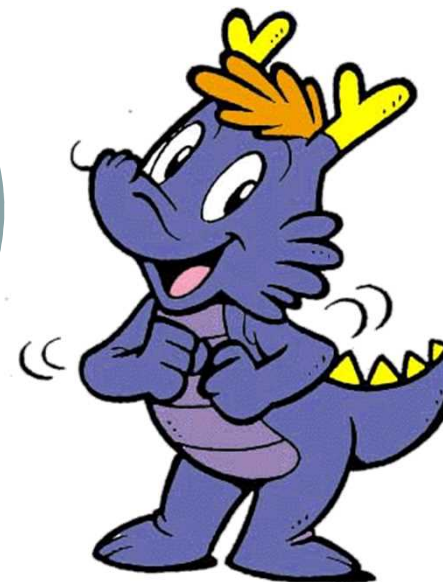
堤防や河川管理施設に異常がないか点検を行い、その健全度を評価しています。

九頭竜川の直轄区間を対象に、河川のPDCAサイクル型維持管理を適切かつ適正に行うため、堤防等の河川管理施設や河道の点検結果等に基づいて変状等を評価しています。右の表は堤防をある区間で分け、その区間毎に堤防の健全度を示したものに なっています。

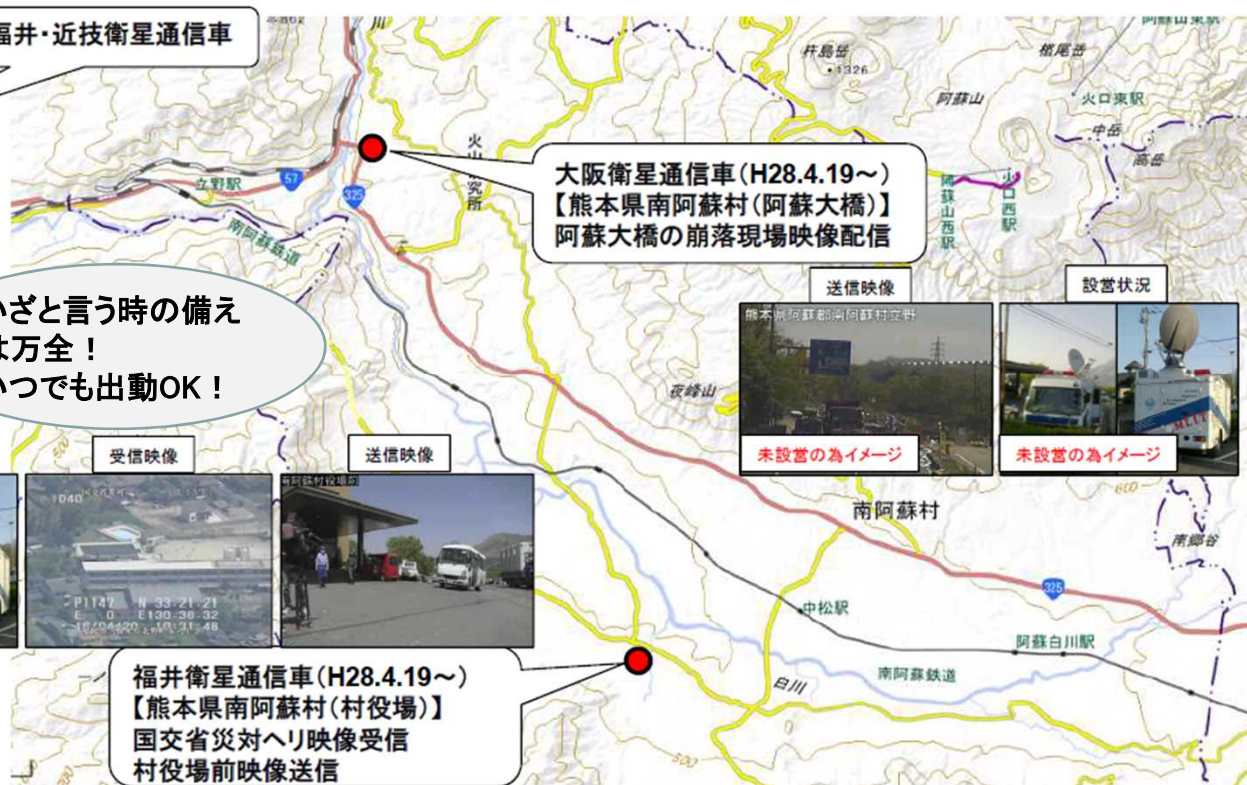
配置位置図(詳細)

大阪衛星通信車(H28.4.19~)
【熊本県南阿蘇村(阿蘇大橋)】
阿蘇大橋の崩落現場映像配信

福井衛星通信車(H28.4.19~)
【熊本県南阿蘇村(村役場)】
国交省災対ヘリ映像受信
村役場前映像送信

九州地方整備局管内で発生した「平成28年熊本地震」の災害支援のため、近畿地方整備局から緊急災害対策派遣隊(TEC-FORCE)として、福井河川国道事務所から、衛星通信車1台、職員を派遣し、南阿蘇村や国道57号線の阿蘇大橋土砂崩落現場などで衛星通信班として活動しました。【活動期間:4月20日(水)~5月5日(木)まで】
