北川だより

～Report of Kita river 2018～

北川だより (H30北川河川管理レポート) とは・・・

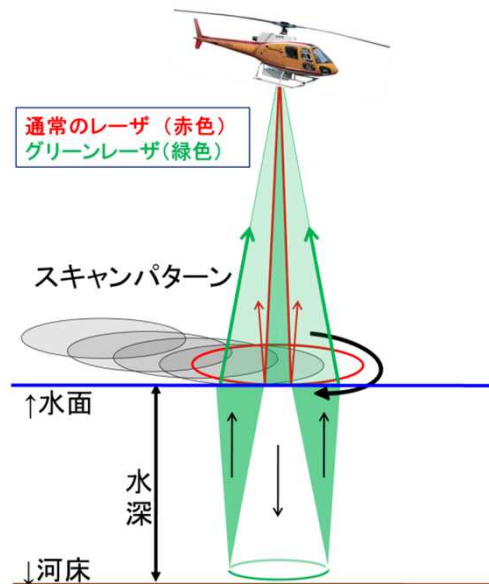
航空機からレーザ光を発射することで、地形の測量を行う航空レーザ測量の技術で、通常のレーザ光（赤色）より波長の短いグリーンレーザ（緑色）を使用することにより水中の地形も計測できるようにしたものです。

(航空機による測量のイメージ)

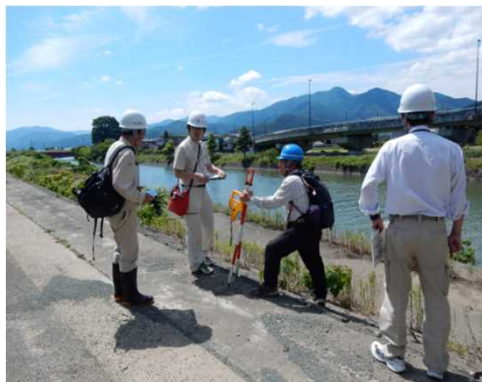
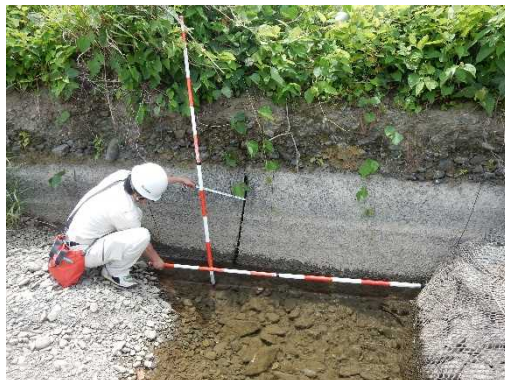
▼堤防点検の様子

大きな洪水にも耐えられるよう、沈没や護岸のひび割れ、亀裂など変状箇所がないかを点検し発見した変状は状態を観察し、対策工法を考えます。

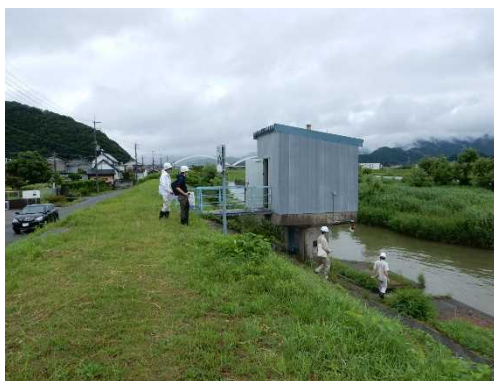
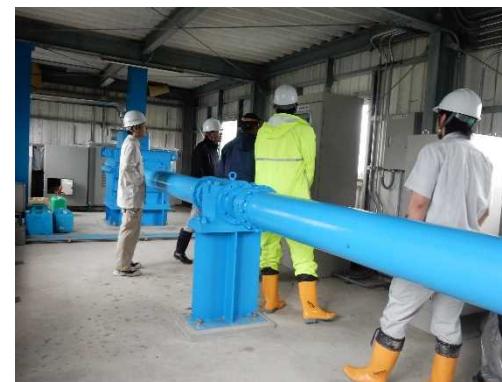
▼水門等の点検の様子

福井河川国道事務所には22の直轄の水門が有り、それぞれ委託している県市町や、委嘱している地域の方と合同で点検を行います。スムーズに動くか、変な音はしないかなど、非常時に正常に動くよう確認しています。

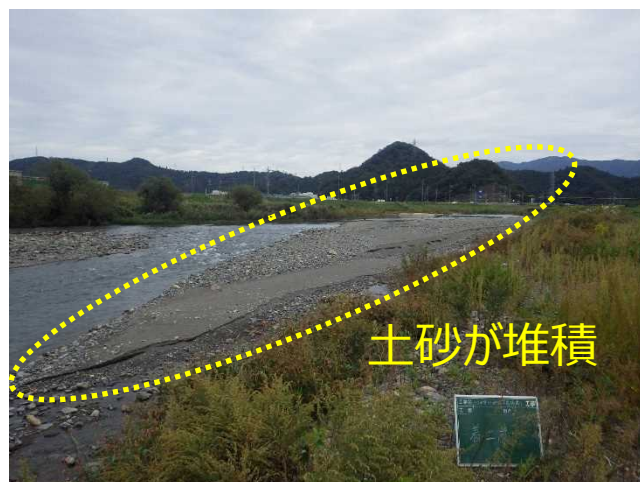
掘削前

北川は比較的に流れが急な河川であるため、出水時には河道内に多量の土砂が堆積します。福井河川国道事務所では、過年度の土砂の堆積具合を考慮し、定期的に堆積土砂の対策を実施しています。

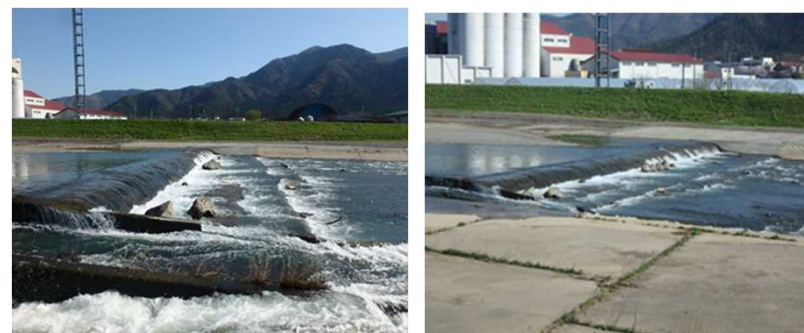
根固ブロックを使った落差緩和実験

上の図のように、堰などの施設下流に根固めブロックを置くことで**落差の緩和**と、鳥から身を隠す**溜まり**を作ること、魚類の遡上環境の改善に試みています。

北川は急流河川のため、多くの床固があり、また、農業用水の取水のための堰も多数あることから、魚類の遡上に支障をきたしていることから魚道の整備を行ってきました。

急流河川のため土砂の移動が激しく、洪水後に損傷するなど、魚道の機能維持が難しいのが現状です。
