九頭竜川だより

～Report of Kuzuryu river 2019～

九頭竜川だより (R1九頭竜川河川管理レポート) とは・・・

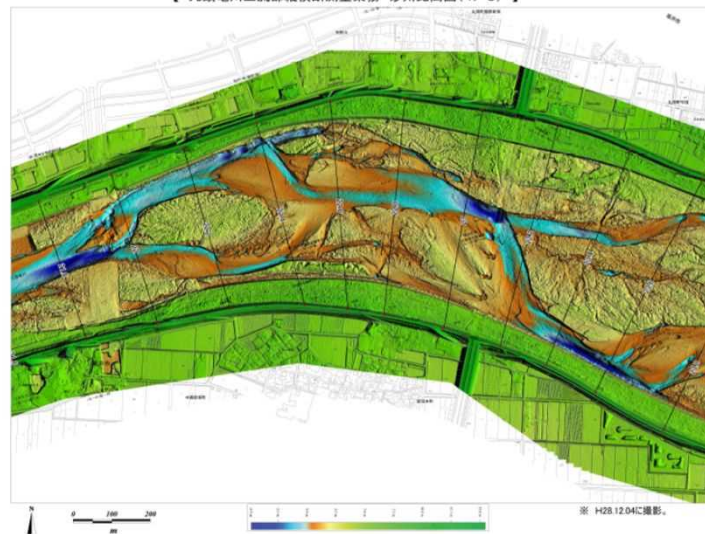
【 九頭竜川上流部縦横断測量業務 砂州比高図(4/8) 】

全線の測量が完了し、今後、定期的にデータを取得することで、堤防の変状箇所を確認できたり、堤防点検などに役立てることができます。

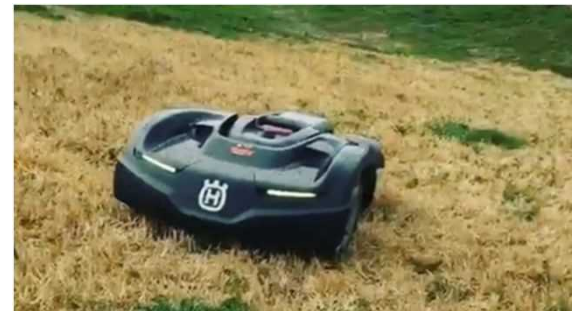
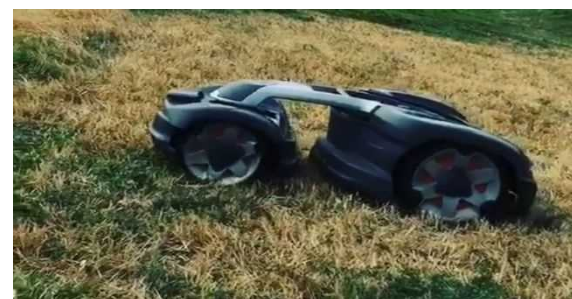
ロボット草刈機

九頭竜川の堤防では、自動的に除草してくれる「ロボット草刈機」を令和2年4月から試行していきます。
4WDのタイヤで斜面も力強く動き回って、草を刈り取ります。
草丈が低い状態を維持することで処分費のコスト削減が期待できます。

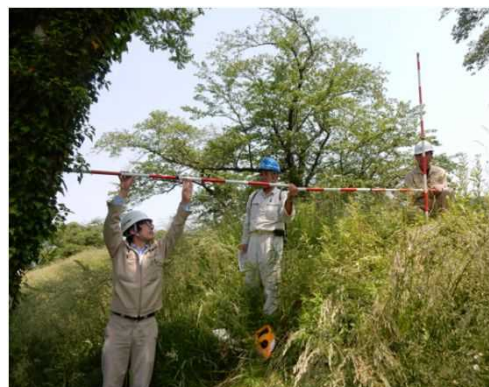
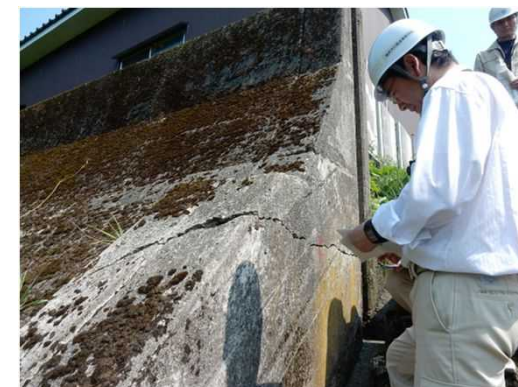
堤防の点検風景

大きな洪水にも耐えられるよう、沈没や護岸のひび割れ、亀裂など変状箇所がないかを点検し発見した変状は状態を観察し、対策工法を考えます。

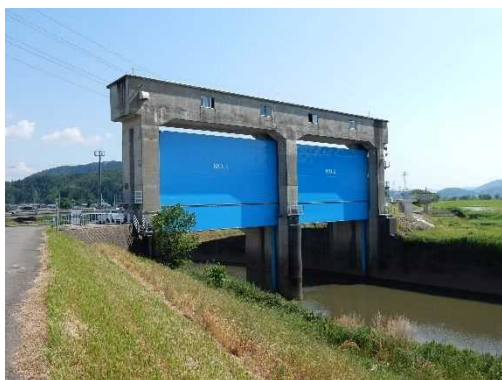
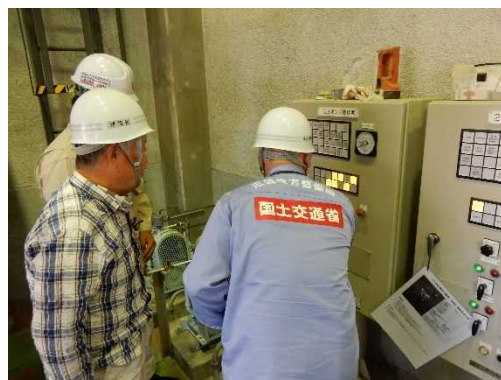
水門等の点検風景

九頭竜川・日野川には18の直轄の水門等が有り、それぞれ委託している県市町や、委嘱している地域の方と合同で点検を行います。スムーズに動くか、変な音はしないかなど、非常時に正常に動くよう確認しています。

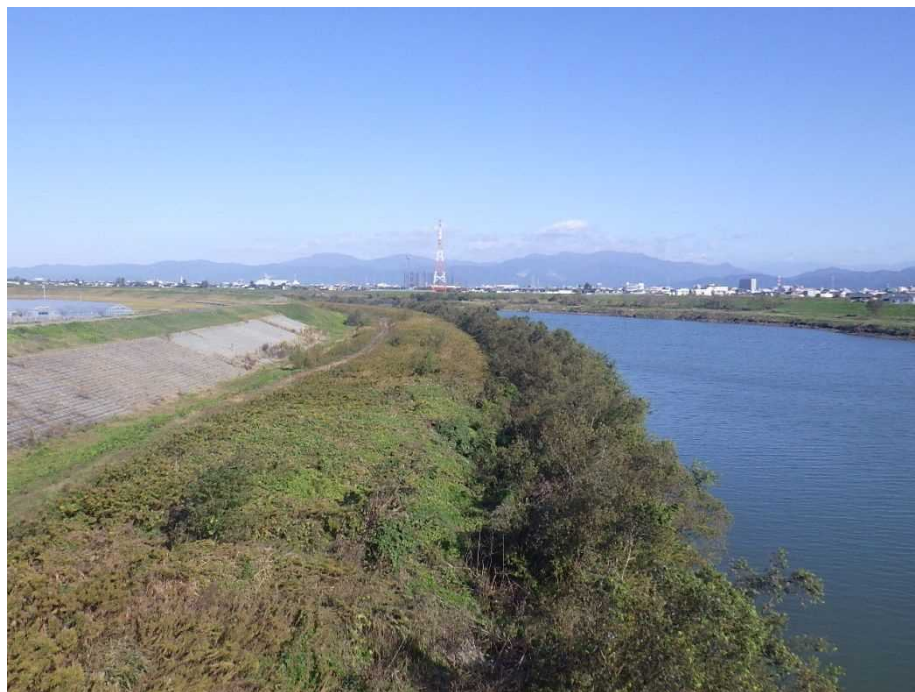
樹木伐採前

河道内に樹木が繁茂すると、洪水時に河川の水位が上昇するなどして、大きな災害の発生を招くことがあります。福井河川国道事務所では、樹木伐採計画をたてて、計画的に樹木の伐採・調査を行っています。

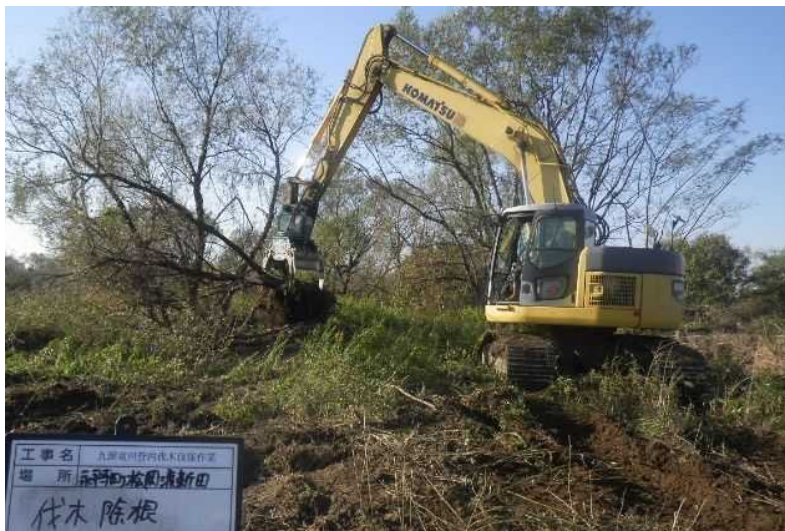
伐木除根

伐採後の樹木の再繁茂を抑制するために、伐採時には樹木を根から抜いています。

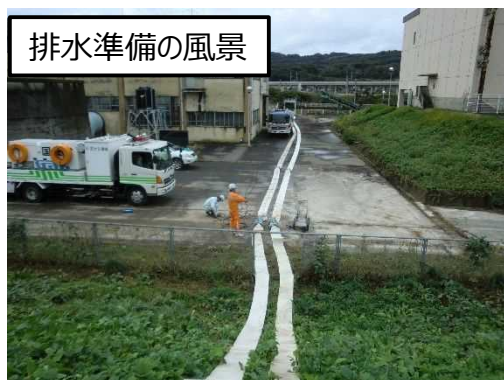
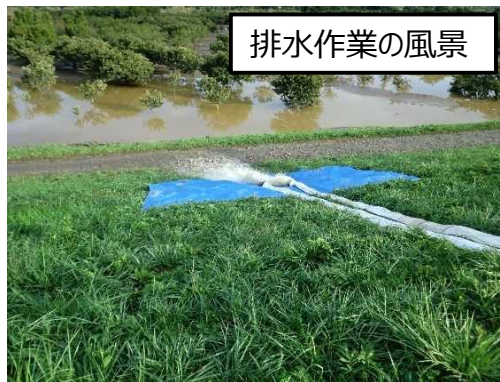
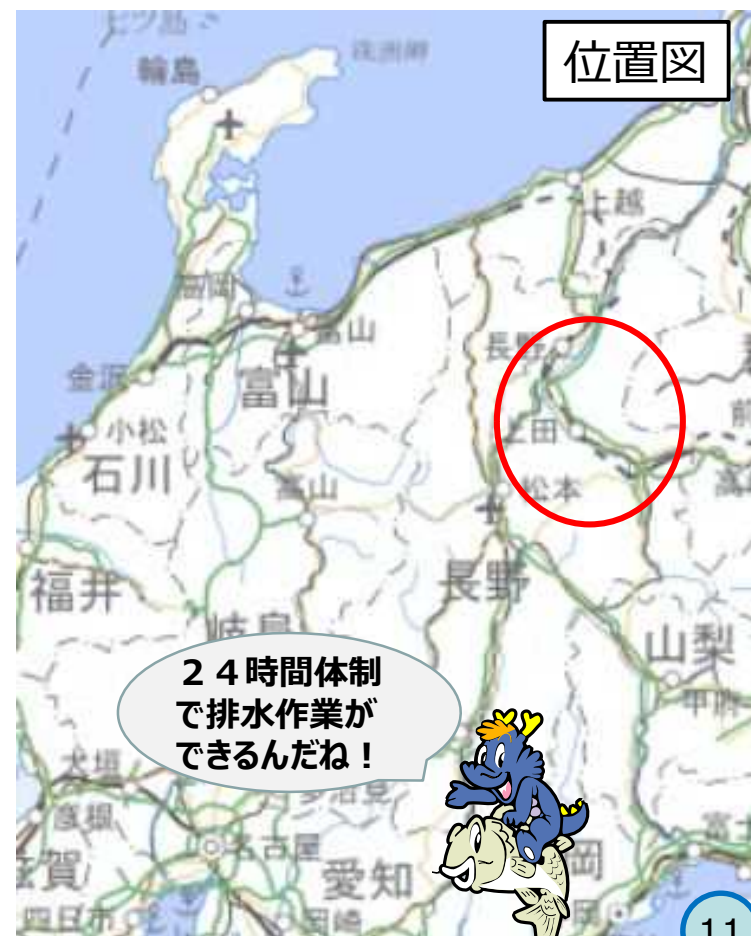
福井河川国道事務所では排水ポンプ場・水門、水門等の河川管理施設の点検・整備のほか、排水ポンプ車や照明車など、日頃から点検・整備し、災害に備えています。

令和元年台風19号による長野県千曲川の出水により、堤防が決壊し、排水作業のため福井河川国道事務所から排水ポンプ車及び人員を迅速に派遣し、排水作業の実施により、地域の安全安心の確保に寄与しました。【活動期間：令和元年10月13日（日）～令和元年10月30日（水）まで】
