九頭竜川だより

～Report of Kuzuryu river 2020～

九頭竜川だより (R2九頭竜川河川管理レポート) とは・・・

『九頭竜川だより』では、九頭竜川沿いのみなさまに、いまの九頭竜川の状態を知ってもらい、福井河川国道事務所が取り組んでいる河川管理を、わかりやすくお伝えしていきます。

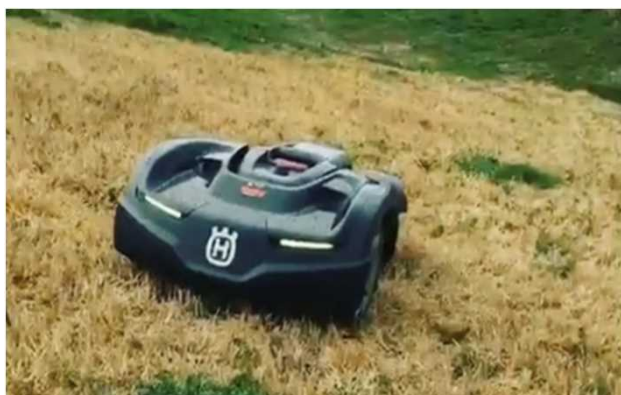
ロボット草刈機

九頭竜川の堤防では、自動的に除草してくれる「ロボット草刈機」を令和2年4月から試行しています。4WDのタイヤで斜面も力強く動き回って、草を刈り取ります。草丈が低い状態を維持することで処分費のコスト縮減が期待できます。

ロボット除草機の導入により、堤防除草後の草丈維持や堤防養生に要する費用を縮減することができます。

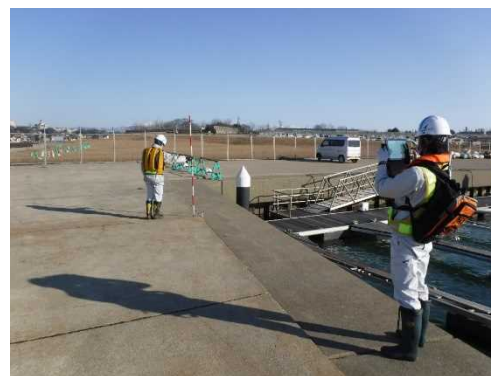
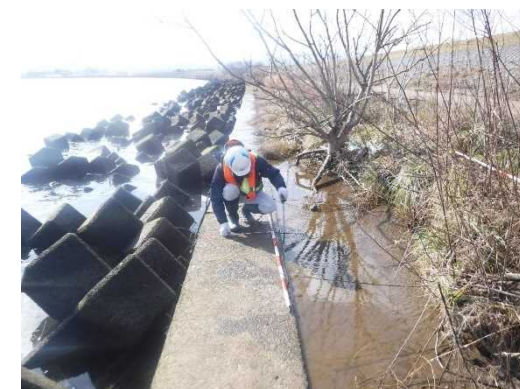
堤防の点検風景

大きな洪水にも耐えられるよう、沈没や護岸のひび割れ、亀裂など変状箇所がないかを点検し発見した変状は状態を観察し、対策工法を考えます。

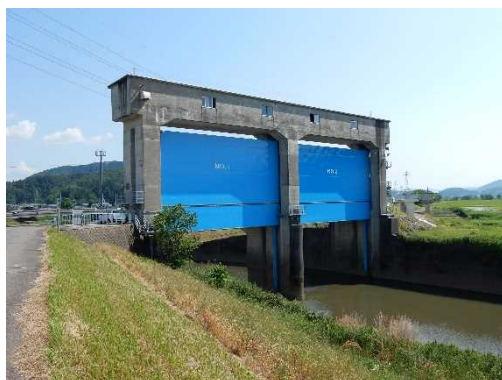
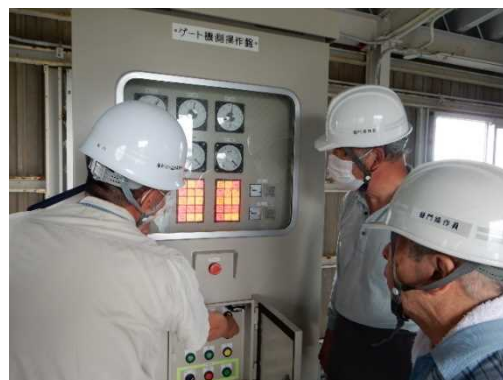
水門等の点検風景

九頭竜川・日野川には18の直轄の水門等が有り、それぞれ委託している県市町や、委嘱している地域の方と合同で点検を行います。スムーズに動くか、変な音はしないかなど、非常時に正常に動くよう確認しています。

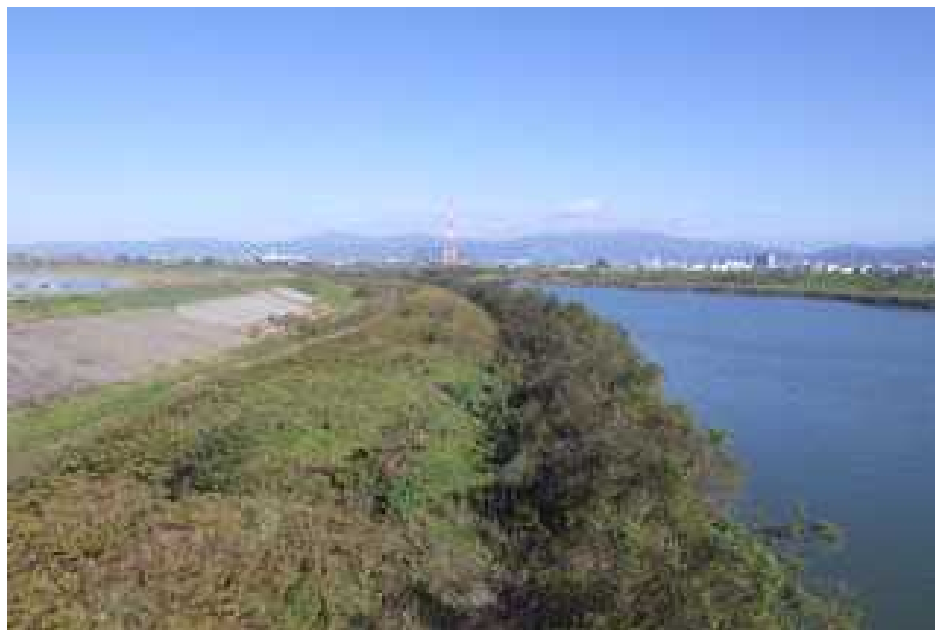
樹木伐採前

河道内に樹木が繁茂すると、洪水時に河川の水位が上昇するなどして、大きな災害の発生を招くことがあります。福井河川国道事務所では、樹木伐採計画をたてて、計画的に樹木の伐採・調査を行っています。

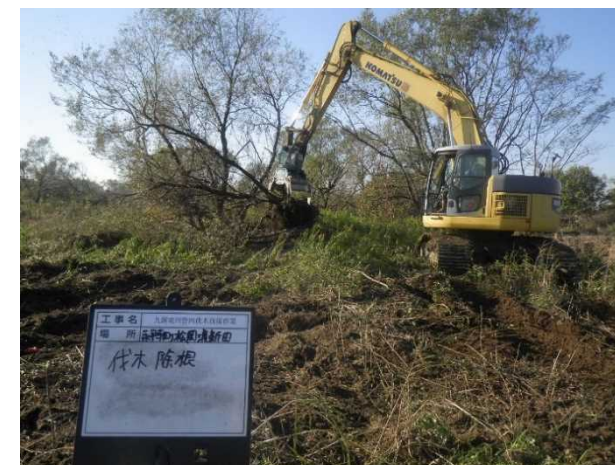
伐木除根

伐採後の樹木の再繁茂を抑制するために、伐採時には樹木を根から抜いています。
今後も福井河川国道事務所では、計画的に河道内樹木の伐採を行っていきます。

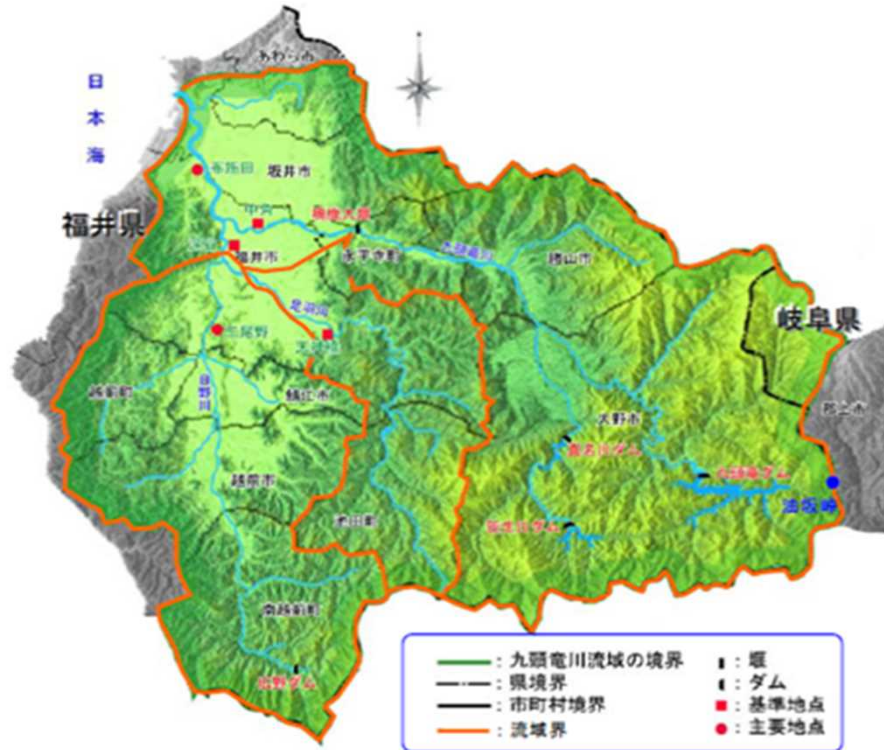
■ 福井河川国道事務所が管理する区間

| | 上流端 | 下流端 | 距離 (km) | 河床勾配 |
| 九頭竜川 | 左岸：吉田郡永平寺町谷 口1 字総社山218番地先 右岸：吉田郡永平寺町鳴鹿山鹿 35字逆水沖5番1地先 | 河口 | 31.2 | 1/300 ～ 1/5,000 |
| 日野川 | 左岸：福井市朝宮町32字17番 地先 右岸：福井市種池町27 字勘要 道30番の1地先 | 九頭竜 川の合 流点 | 11.0 | 1/2,000 ～ 1/6,400 |
