砂防堰堤の効果事例

平成28年8月

国土交通省 水管理・国土保全局
砂防部

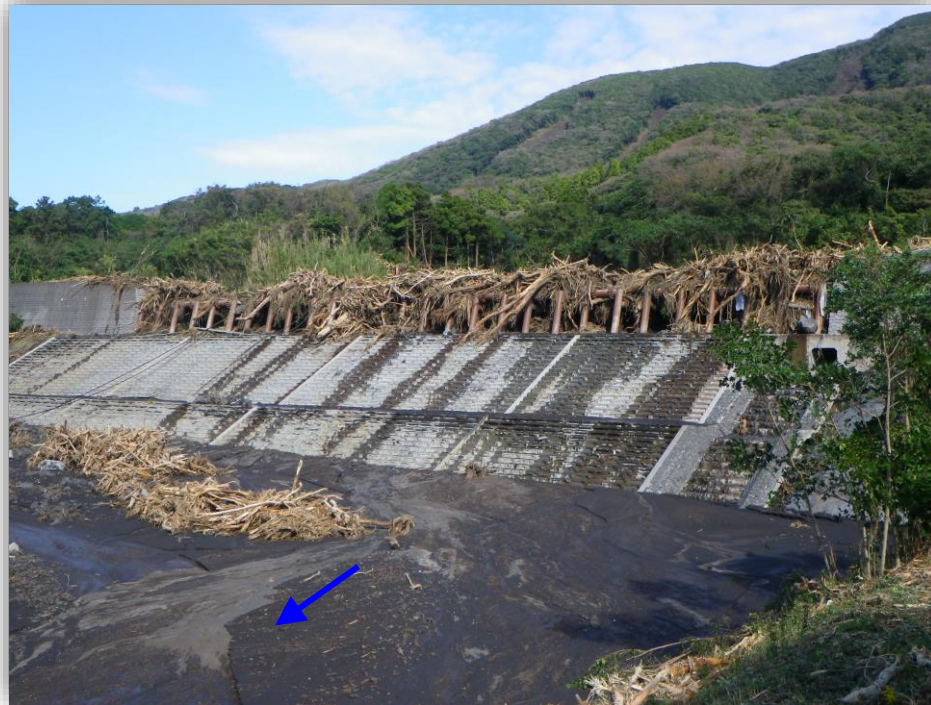
(大金沢本川堆積工)

平成25年台風16号により、土石流が発生。死者36名、行方不明者3名他。
同一地域内において既に整備されていた大金沢本川堆積工は、土石流を捕捉し、
下流への被害を防止。(大量の流木も捕捉)

土石流・流木の捕捉状況

(高さ3.0m、長さ105.8m)

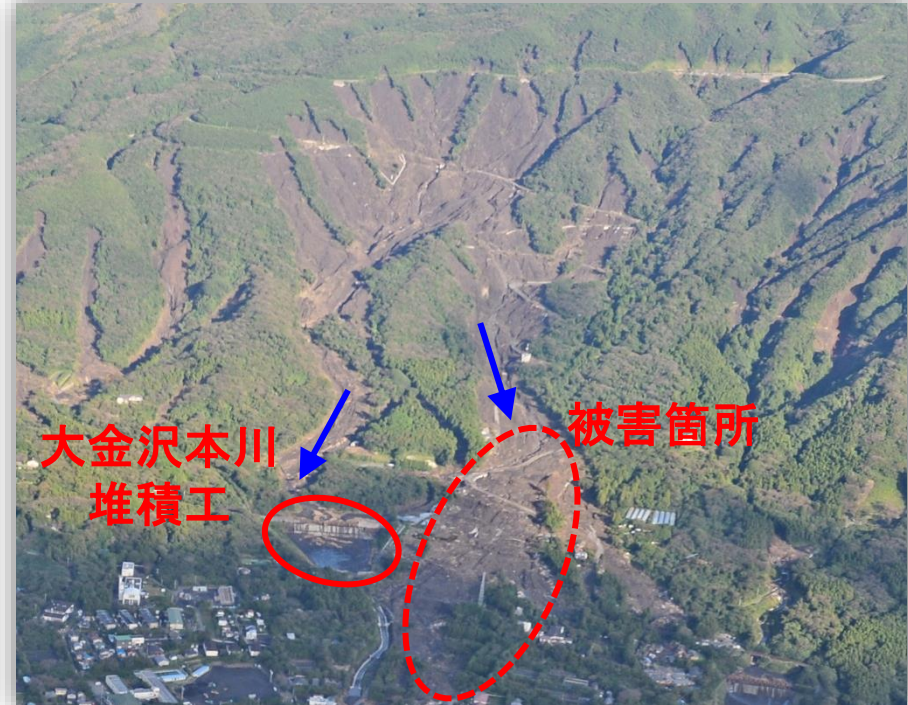
大島町神達地区の被害状況

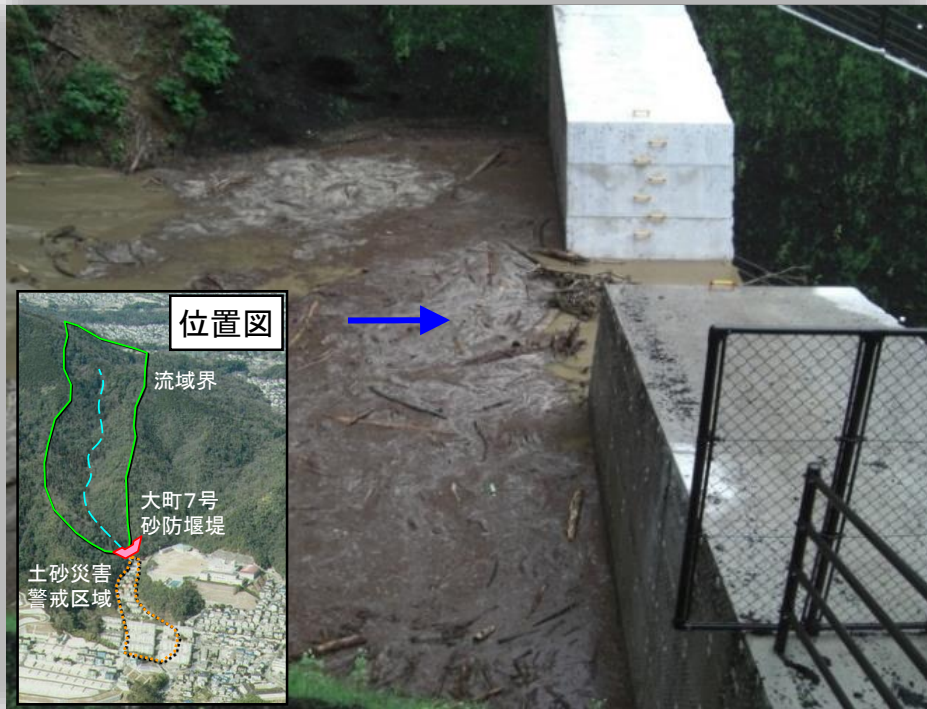
(大町7号砂防堰堤)

平成26年8月豪雨により、土石流が発生。死者77名(災害関連死3名含む)他。同一地域内において整備されていた大町7号砂防堰堤は、土石流を捕捉し、下流への被害を防止。

土石流の捕捉状況

(高さ9.0m、長さ32.0m)

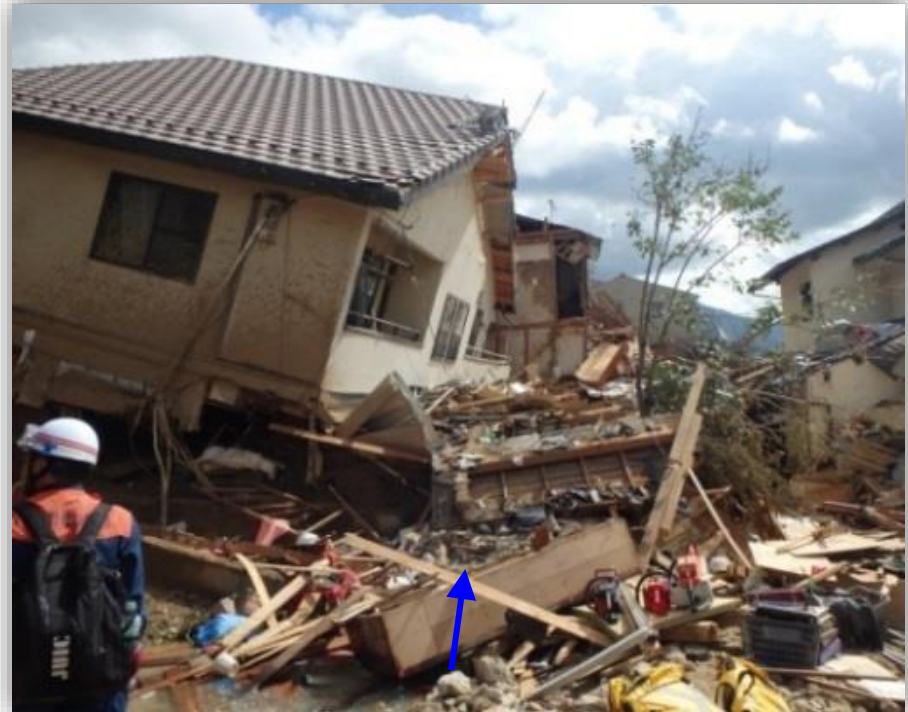
安佐南区八木3丁目の被害状況

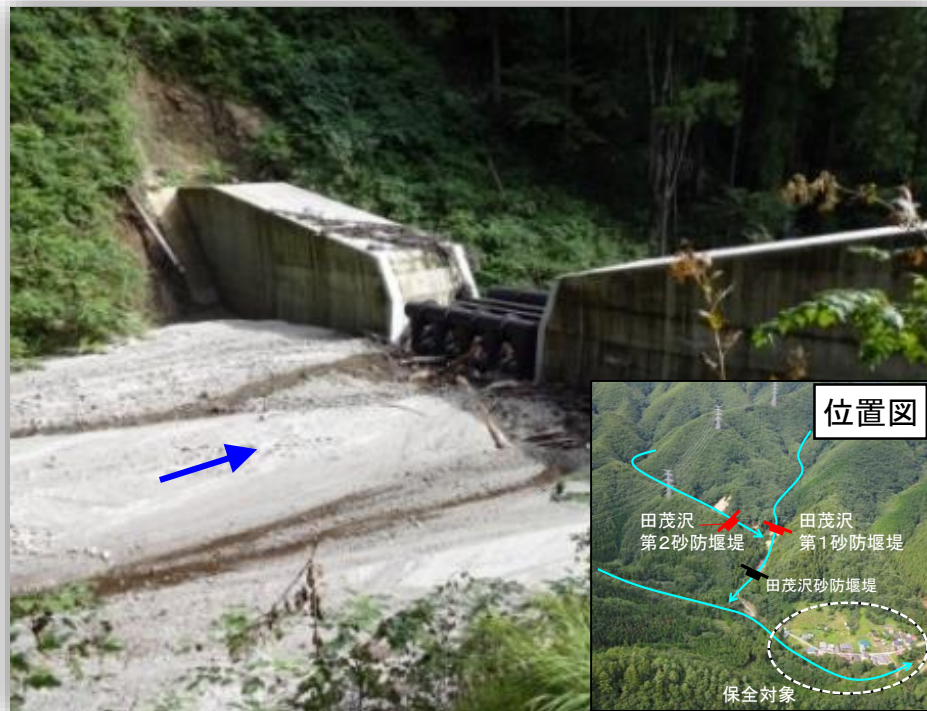
(田茂沢第1砂防堰堤)

平成27年9月関東・東北豪雨により、土石流が発生。負傷者1名他。
同地区内において整備されていた田茂沢第1砂防堰堤・田茂沢第2号砂防堰堤は、
土石流を捕捉し、下流への被害を防止。

土石流の捕捉状況

(高さ12.5m、長さ43.0m)

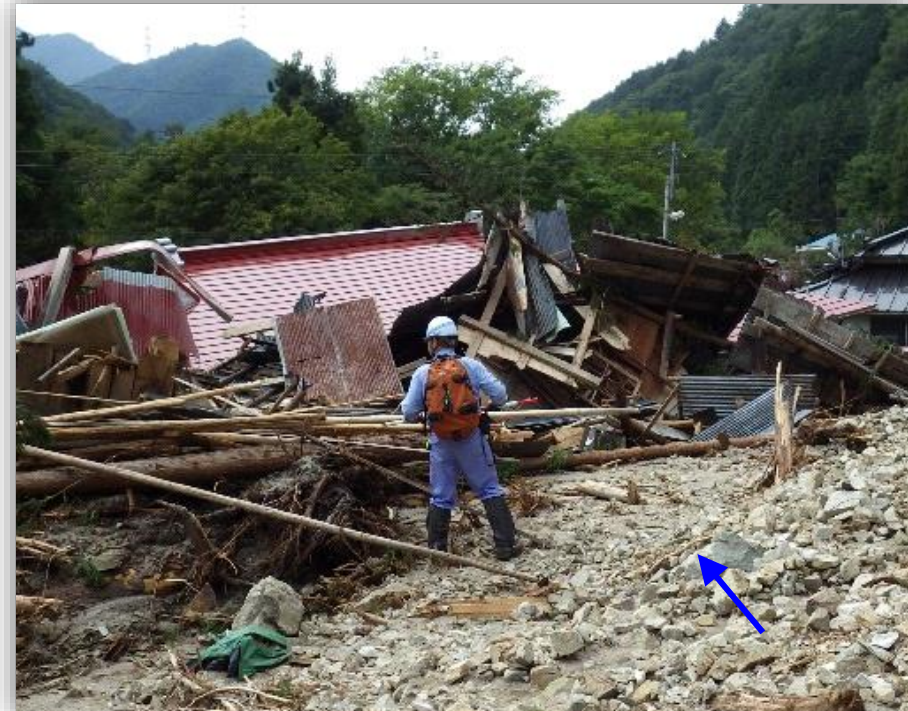
滝向沢地区の被害状況
