# 第1回 北川流域委員会設立準備会

## 北川流域の概要

平成19年3月22日

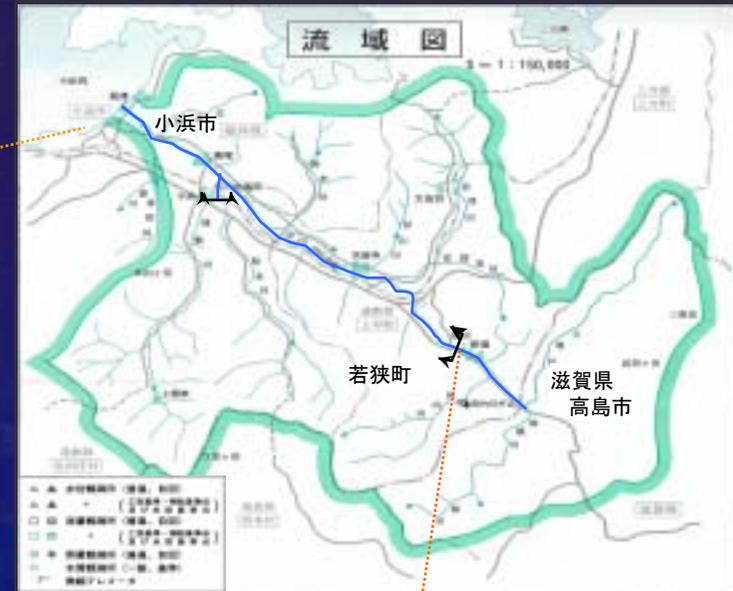
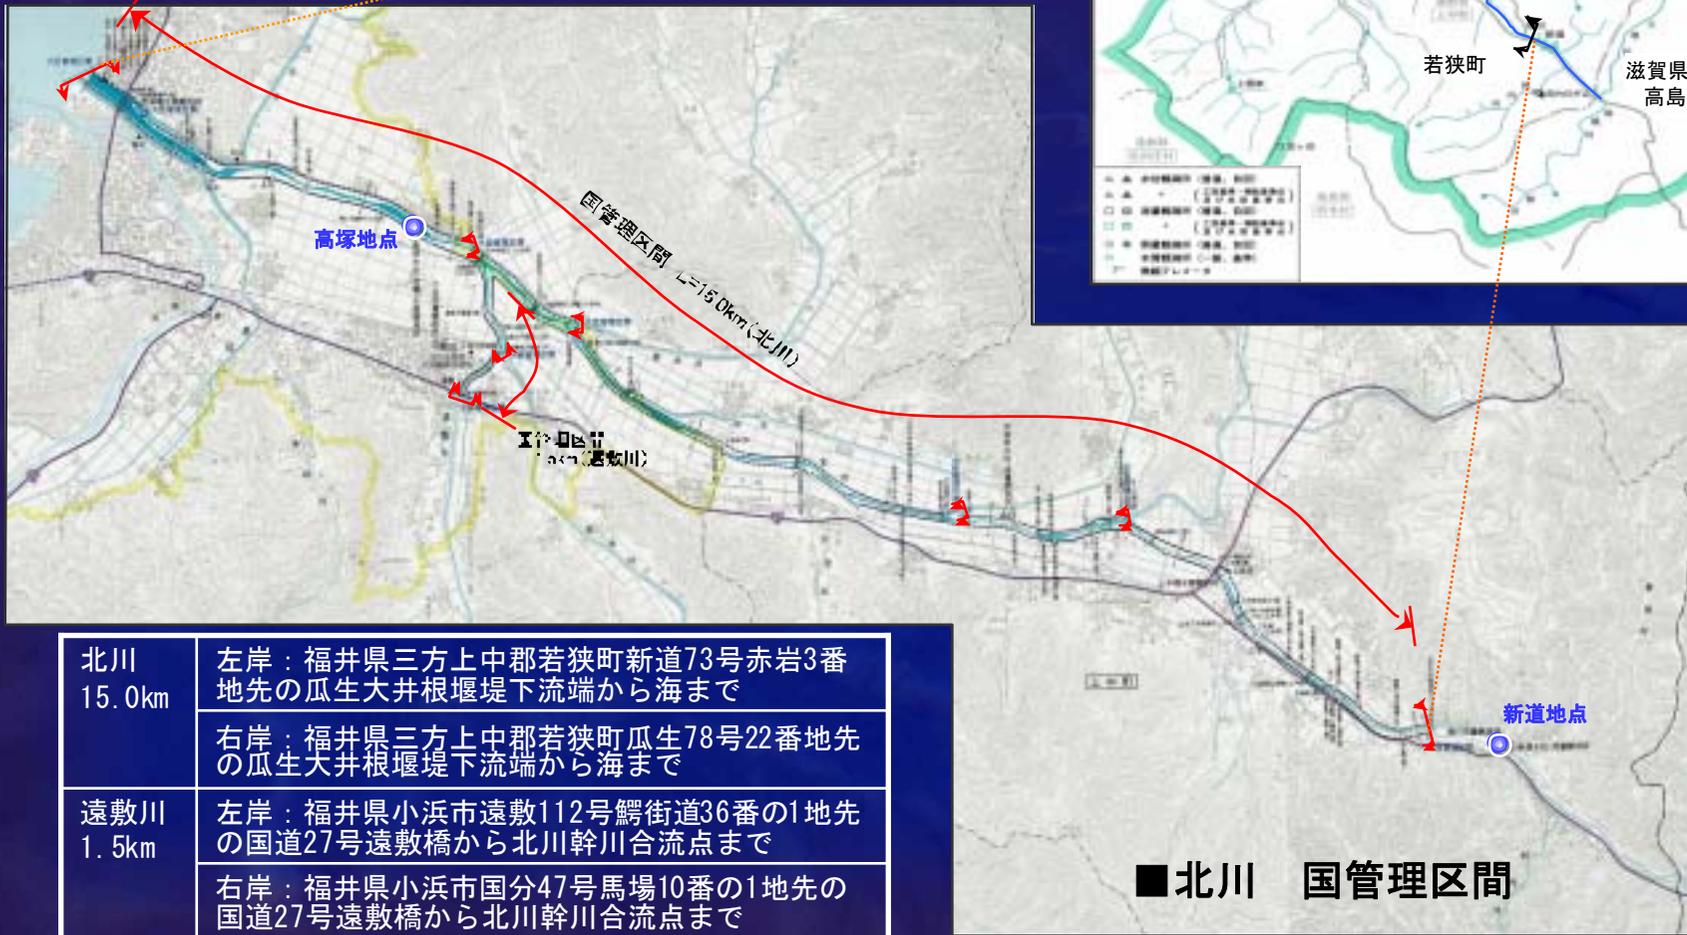
■ 北川 国管理区間

# 北川流域図および国管理区間

- 流域面積：214.7km<sup>2</sup>
- 幹線流路延長：30.3km
- 流域内市町：2市1町（小浜市、若狭町、滋賀県高島市）
- 流域内人口：約2.1万人

北川 15.0km	左岸：福井県三方上中郡若狭町新道73号赤岩3番地先の瓜生大井根堰堤下流端から海まで
	右岸：福井県三方上中郡若狭町瓜生78号22番地先の瓜生大井根堰堤下流端から海まで
遠敷川 1.5km	左岸：福井県小浜市遠敷112号鱈街道36番の1地先の国道27号遠敷橋から北川幹川合流点まで
	右岸：福井県小浜市国分47号馬場10番の1地先の国道27号遠敷橋から北川幹川合流点まで

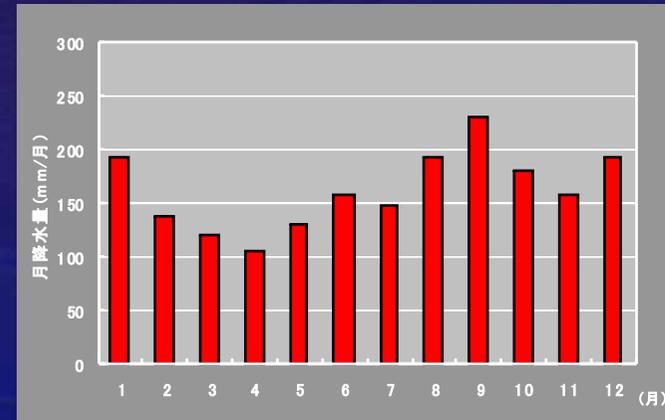
- 流域の奥行きが狭く、海岸部と山間部との気温差は年間を通じて2℃程度であり、若狭湾沖を流れる対馬暖流の影響もあって比較的温暖な気候である。
- 降水量については、冬期・夏期、台風期・秋霖期に降水量が多く、年間降水量は山地部で約2,500mm、平地部で約2,000mm程度である。
- 経年的には、昭和30年代以降やや減少する傾向がうかがえ、上下流の差も小さくなっている。

■ 降水量の経月変化（小浜地点）

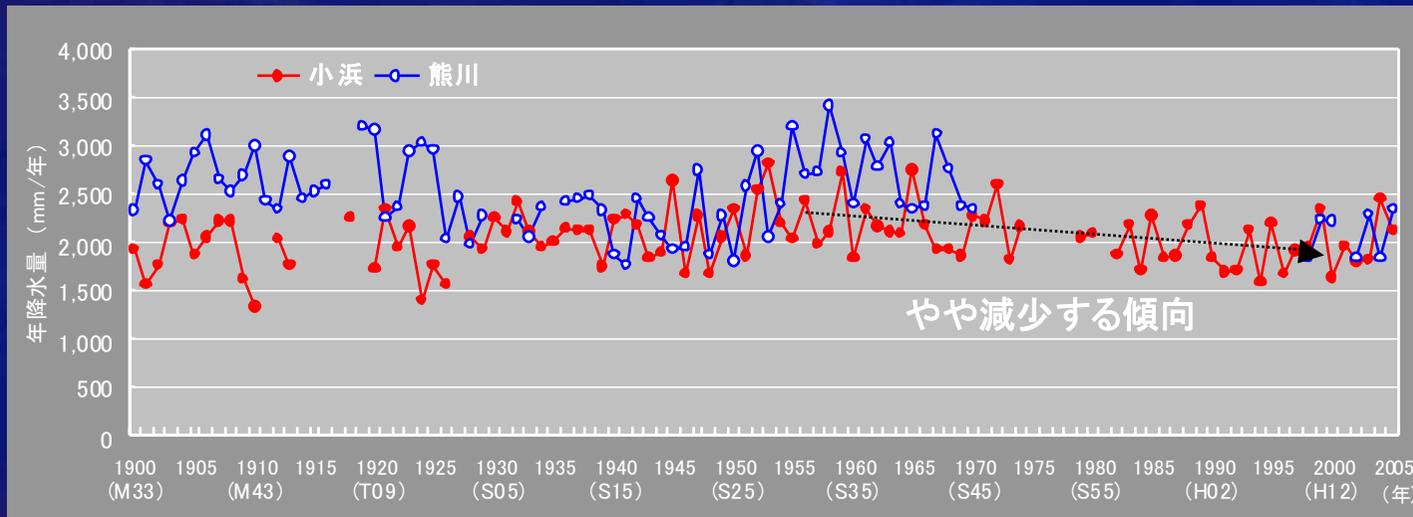
■ 降水量の長期的動向

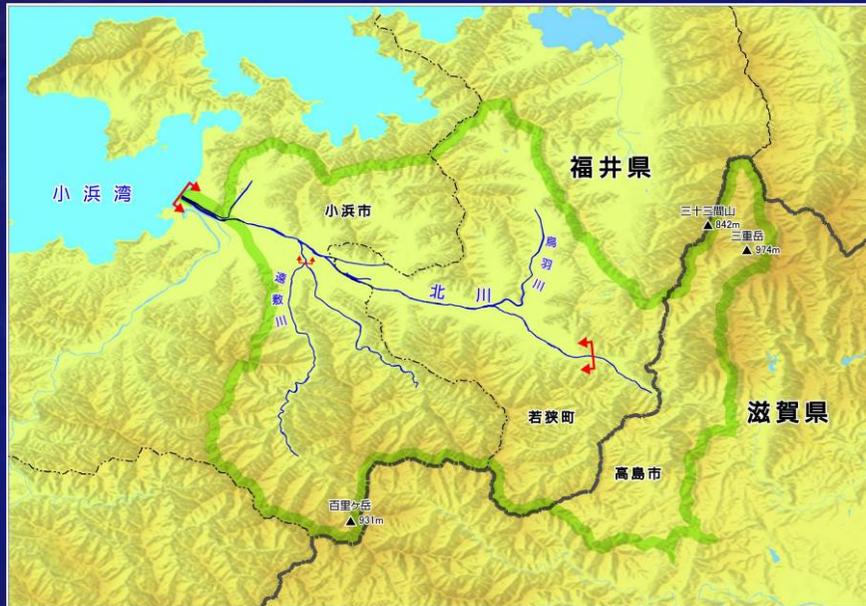
- 北川の流域は、南部・東部を標高約500～900m、北部を標高約200～300の山地に囲まれている。
- 北川に沿って幅約1～1.5kmの扇状地性の谷底平野がつづき、その標高は約60mから2mと河口に向かって傾斜している。
- 北川流域の地質は、古生代二畳紀～中生ジュラ紀の丹波層群からなり、これを新生代第四紀の沖積層が被覆している。

■北川流域の地形図

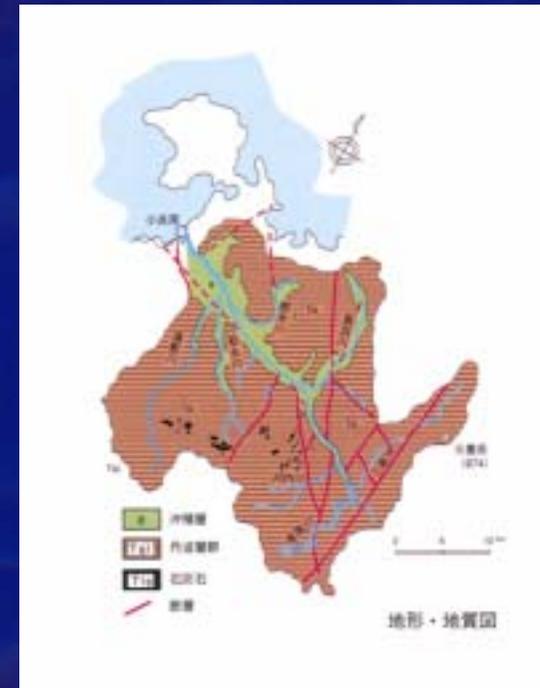
■北川流域の地質図

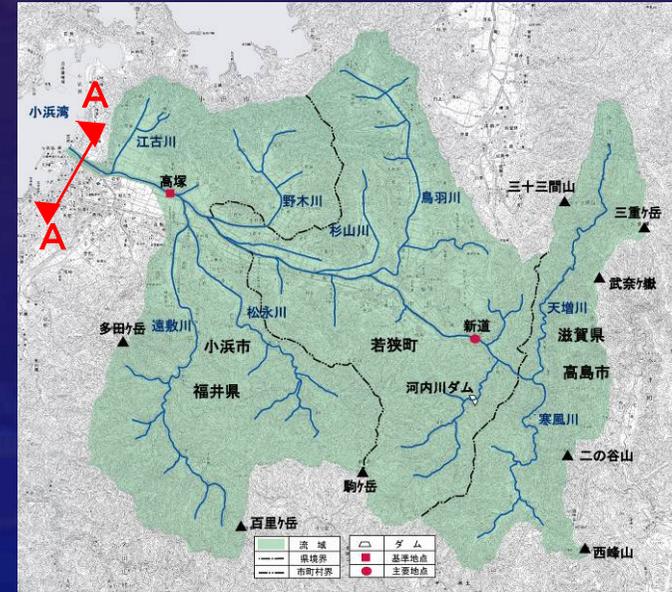
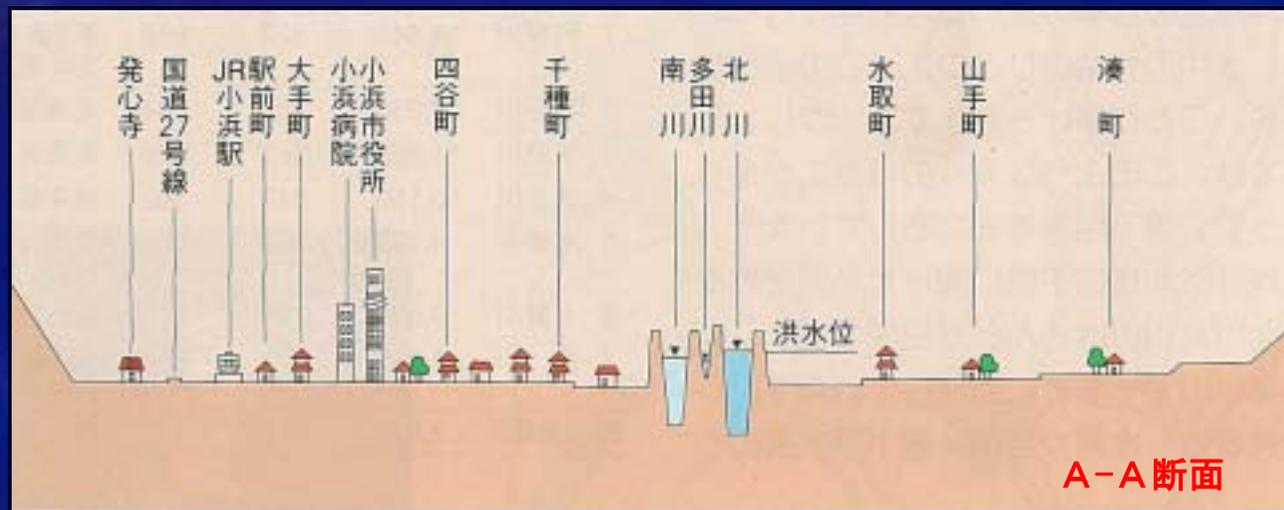
- 北川の下流部では、まちや田畑が洪水位よりも低い位置にある。
- 一度堤防が決壊すれば甚大な被害の発生が予測される。

■北川の洪水位と周辺の地盤高との関係

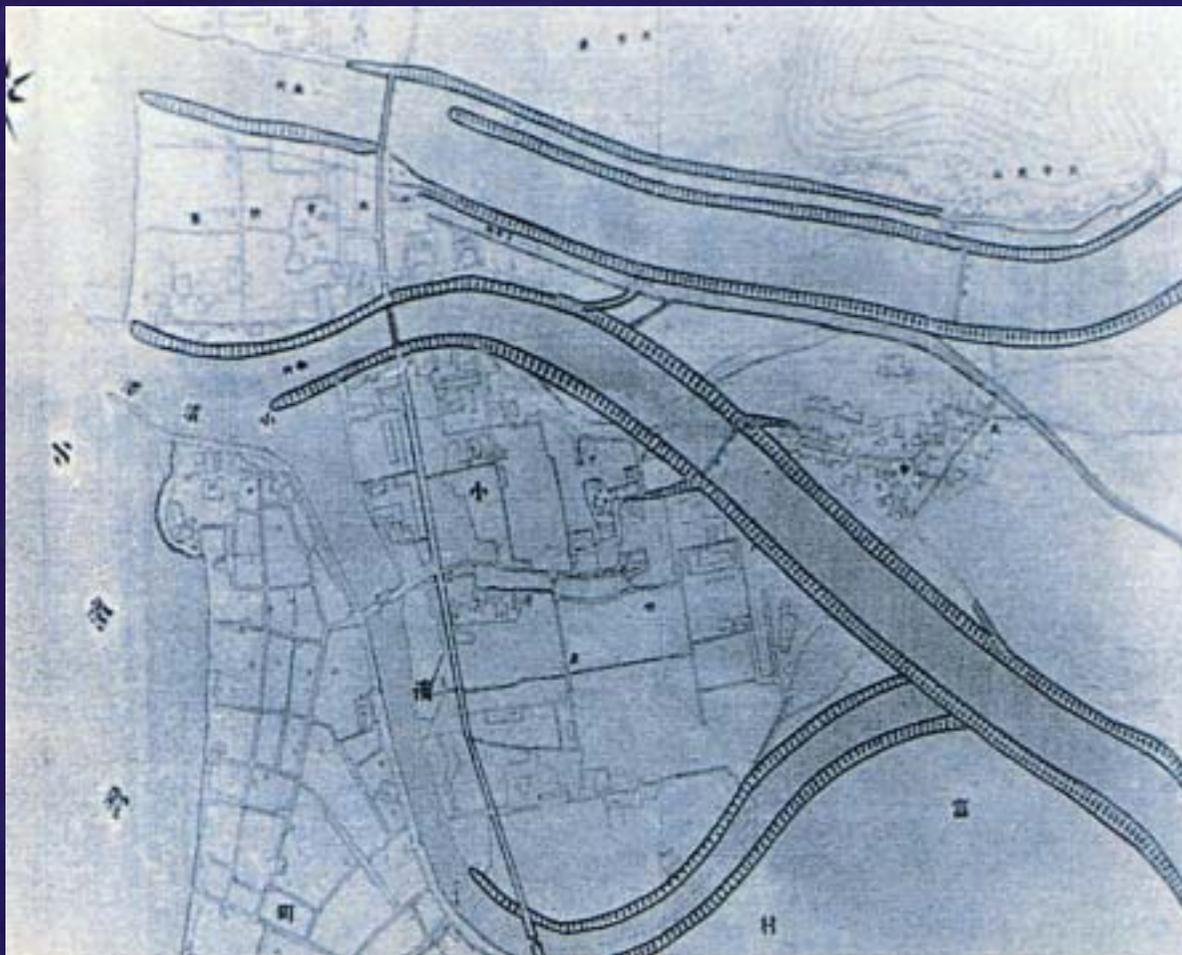
## ● 北川と南川とを分離付け替え (T15~S16年)

分離後の北川と南川

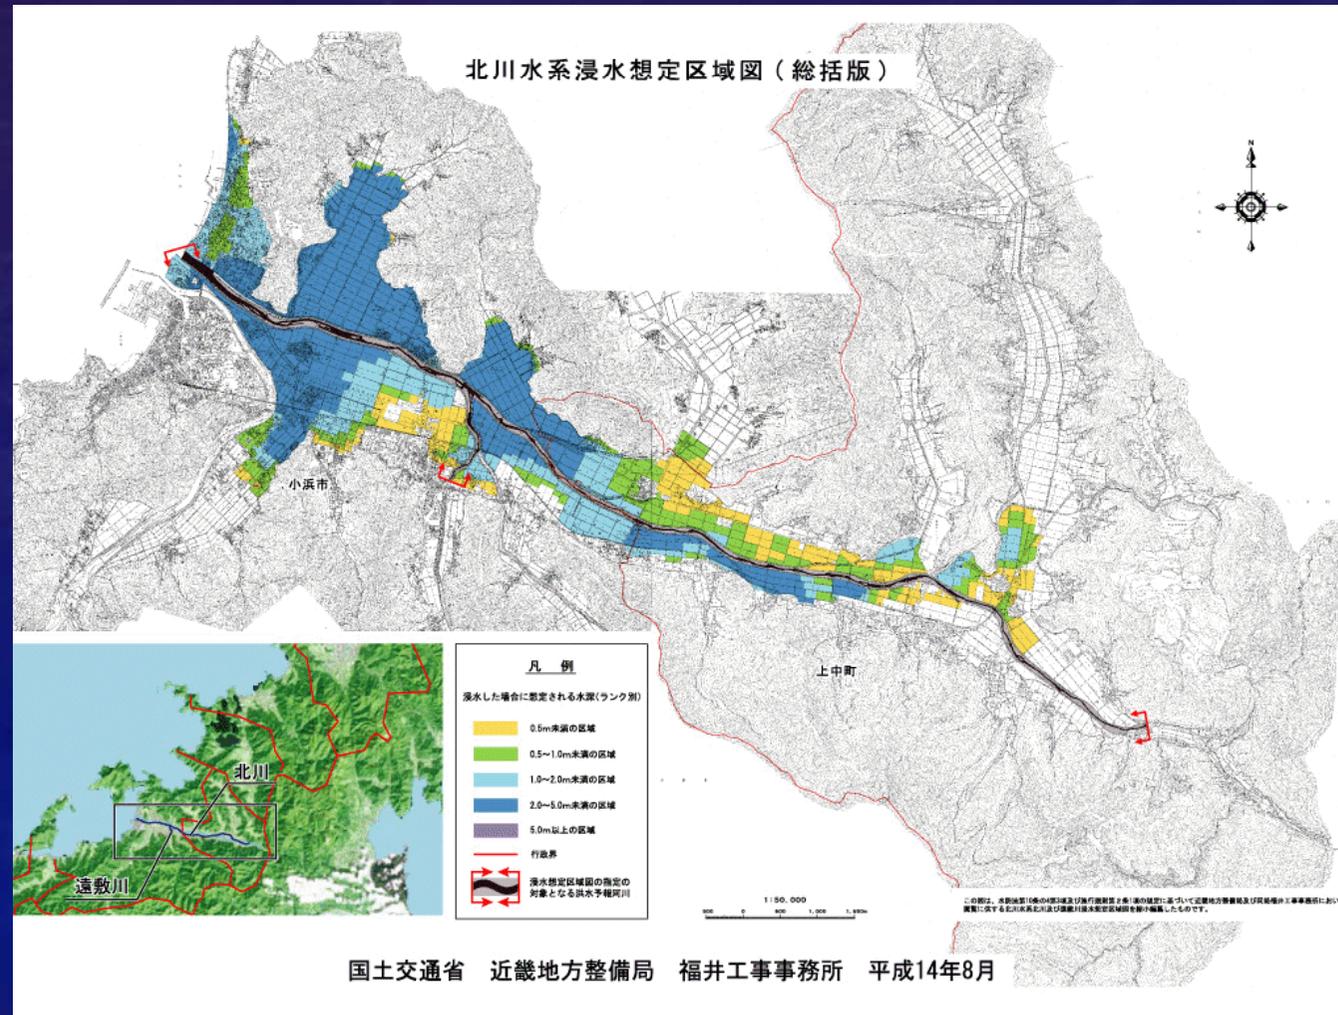
● 高塚地点上流の一日間雨量を320mmと想定

■ 北川水系浸水想定区域図

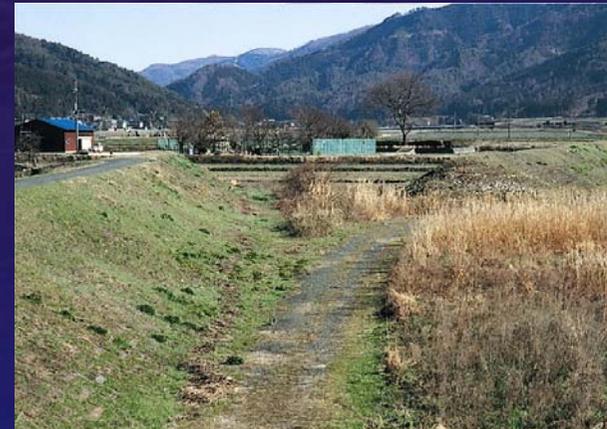
- 北川は、大雨が降ると急激増水するため、昭和28年の改修によって作られた霞堤が11箇所存在する。

(北川右岸12.6K付近の霞堤)

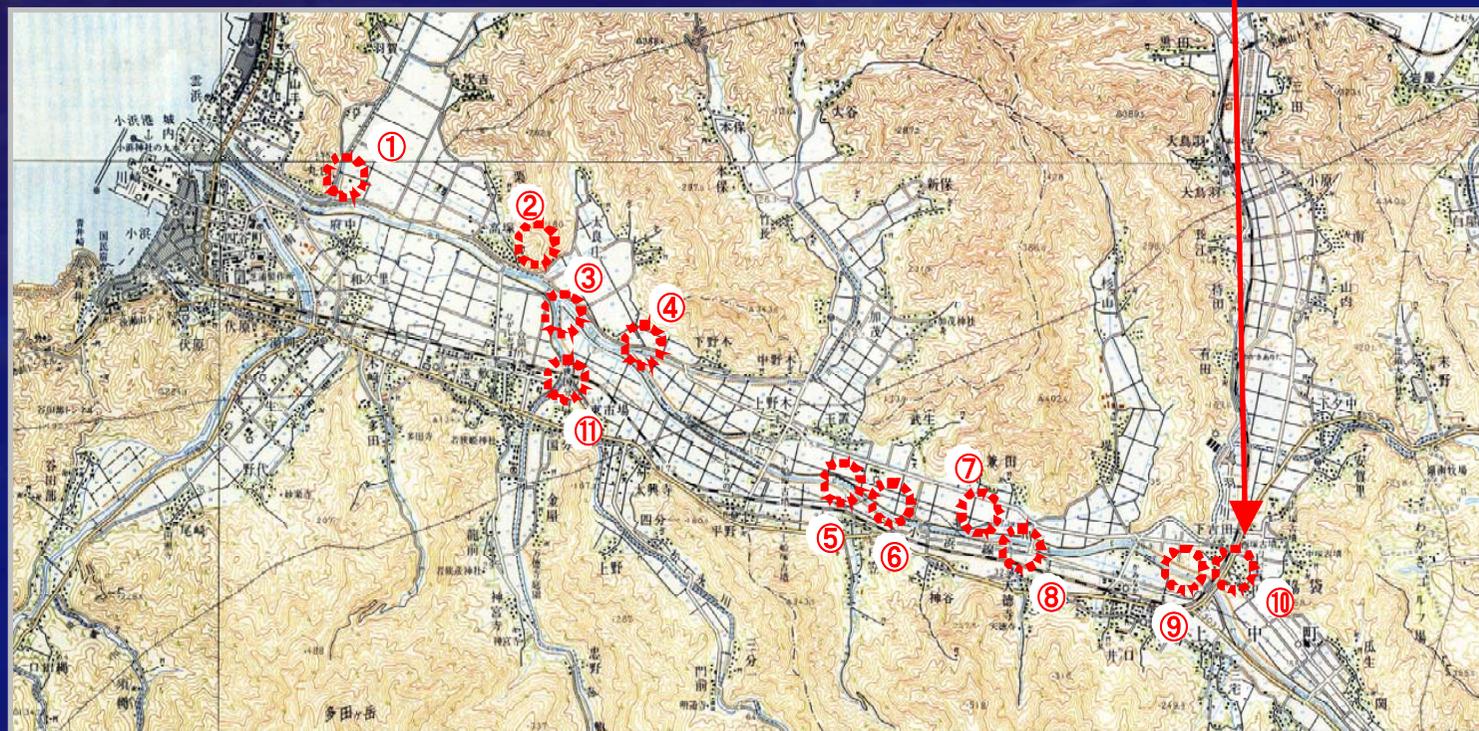
■北川の霞堤位置図

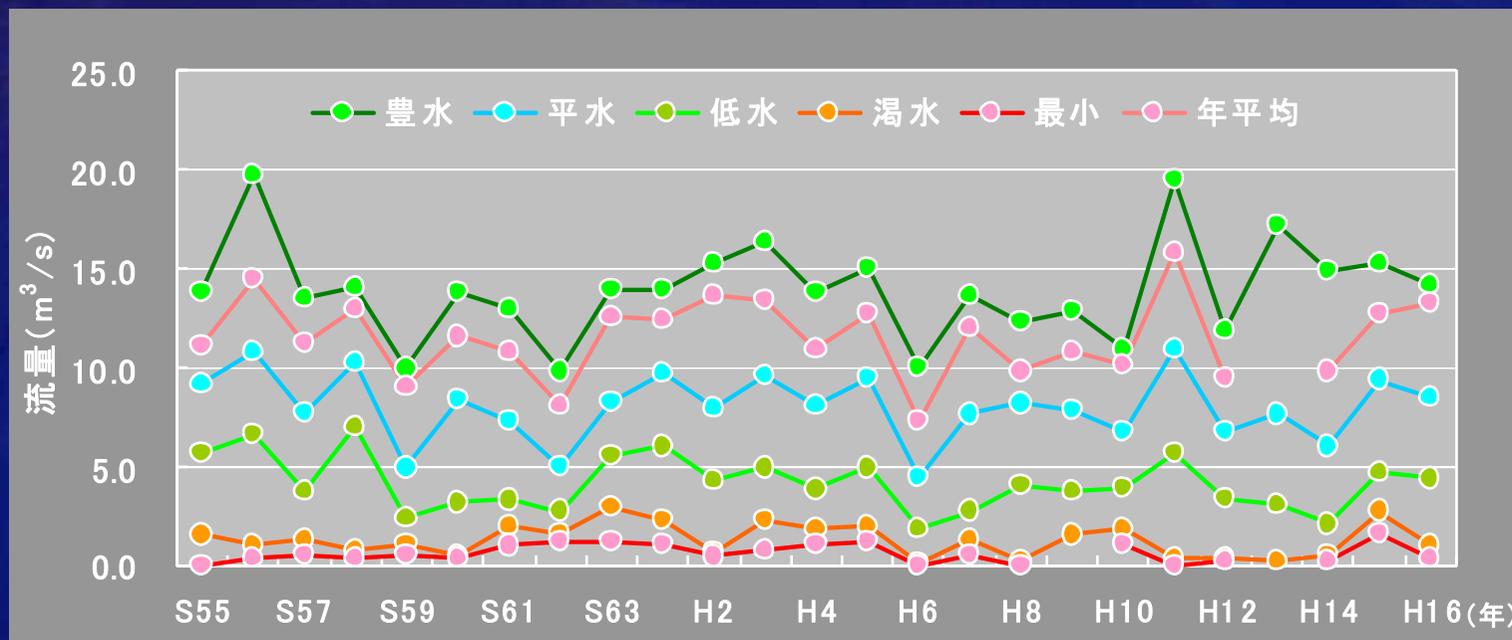
- 北川は、流域面積が小さく、急流河川で流路延長が短くうえ、上流にダムが無いいため、流水はたちまち小浜湾に流出する。
- 干天日が続くと水量が減少し、水筋が狭くなり、時には瀬切れが生じる。

■北川の流況（高塚地点）

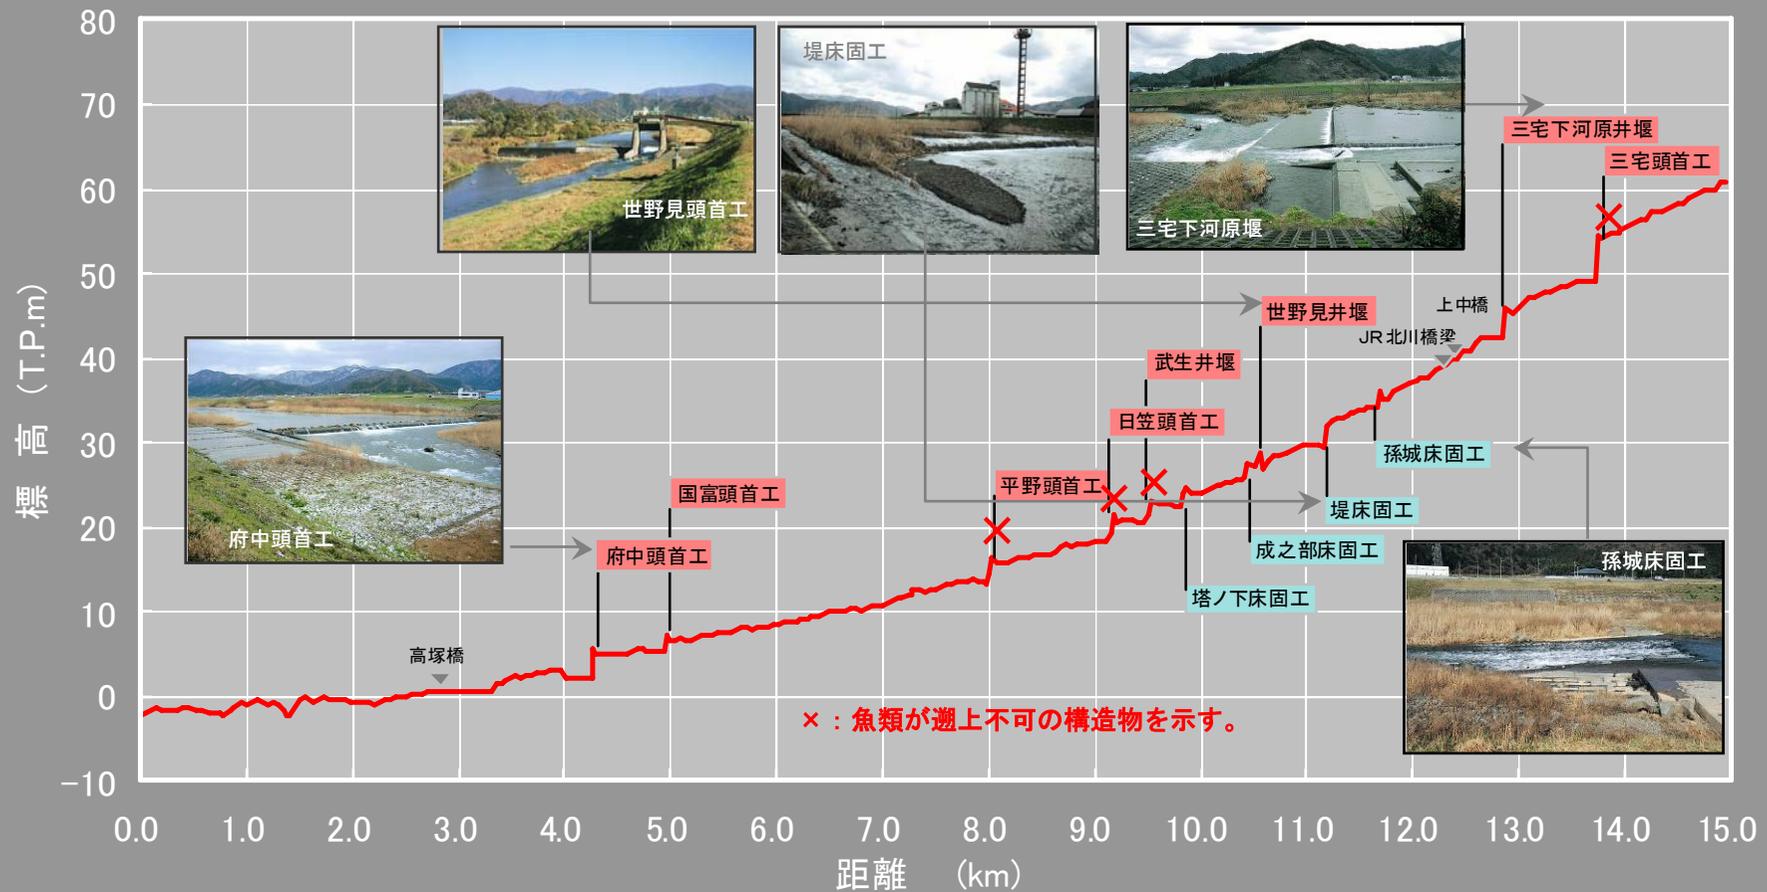
- 取水堰（8箇所）および床固工（4箇所）が多く、平均すると概ね1kmに1箇所の割合で存在している。
- 井堰によっては、魚道がない、あるいは遡上が不可能な魚道がある。

■北川における取水堰および床固工位置

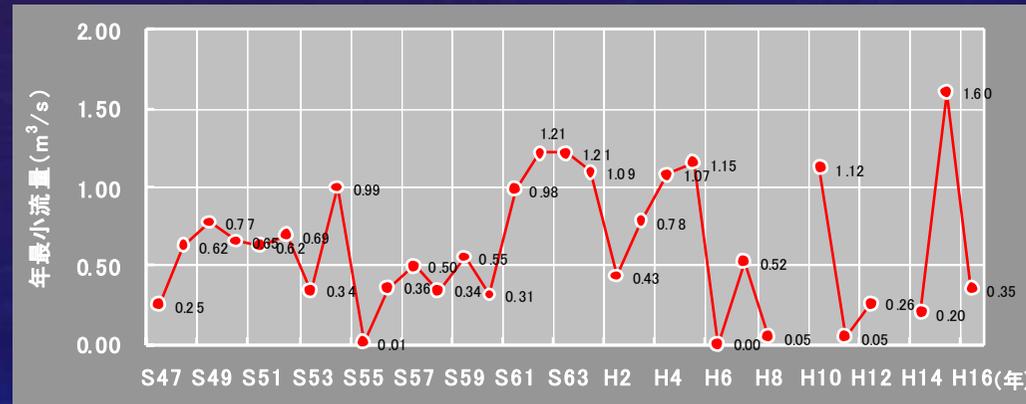
● 高塚地点流量で $0.50\text{m}^3/\text{s}$ 以下の年は、概ね3年に1回生起

● 国管理以降の過去最低流量は、平成6年8月の $0.00\text{m}^3/\text{s}$

■ 北川の年最小流量の推移 (高塚地点)

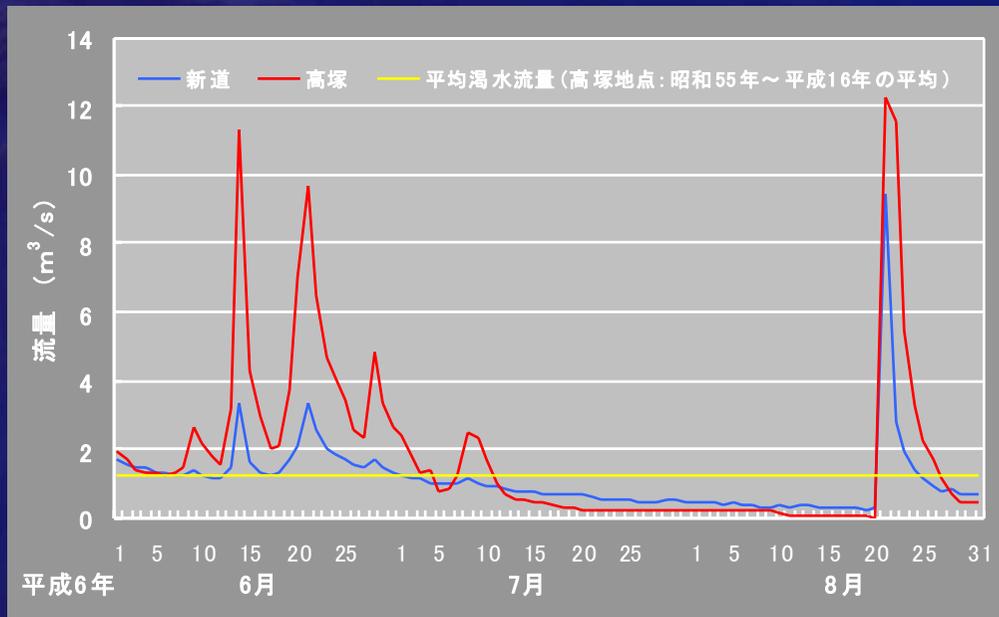
- 平成6年では7, 8月の降水量の減少に伴い高塚地点の流量は著しく減少し平均渇水流量 ( $1.27\text{m}^3/\text{s}$ ) を41日間下回る状況となった。
- その結果、一部の本川区間で水枯れが生じるとともに、河道内の植生も枯れるところがあった。

■平成6年夏期における各地点の流量の推移 (6~8月)

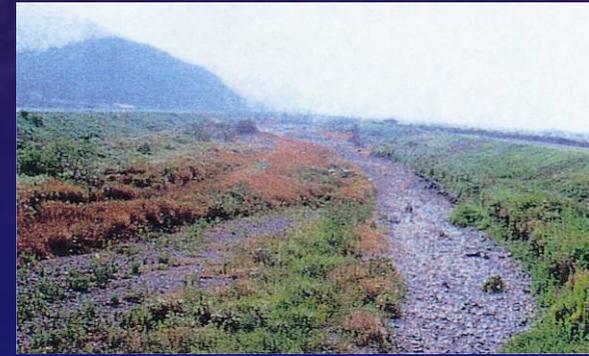
◇流れがない天徳寺橋より下流の状況  
(H6. 8. 16) 河道内の植生が枯れ始めている。

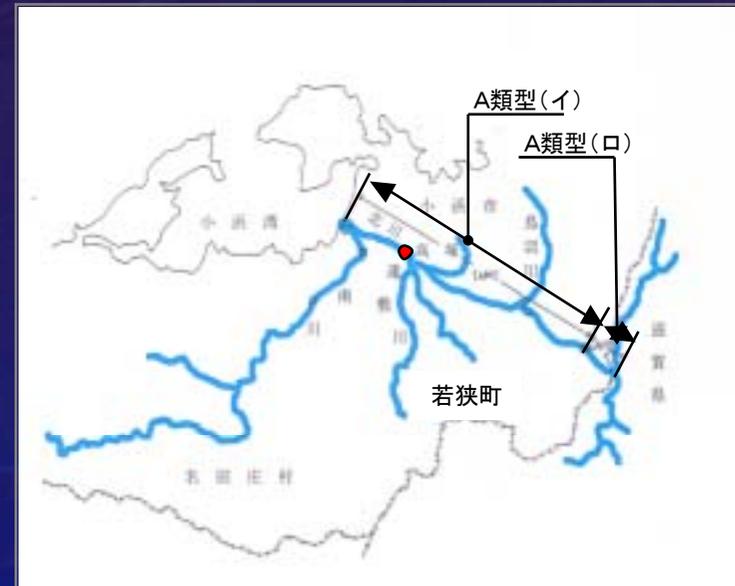
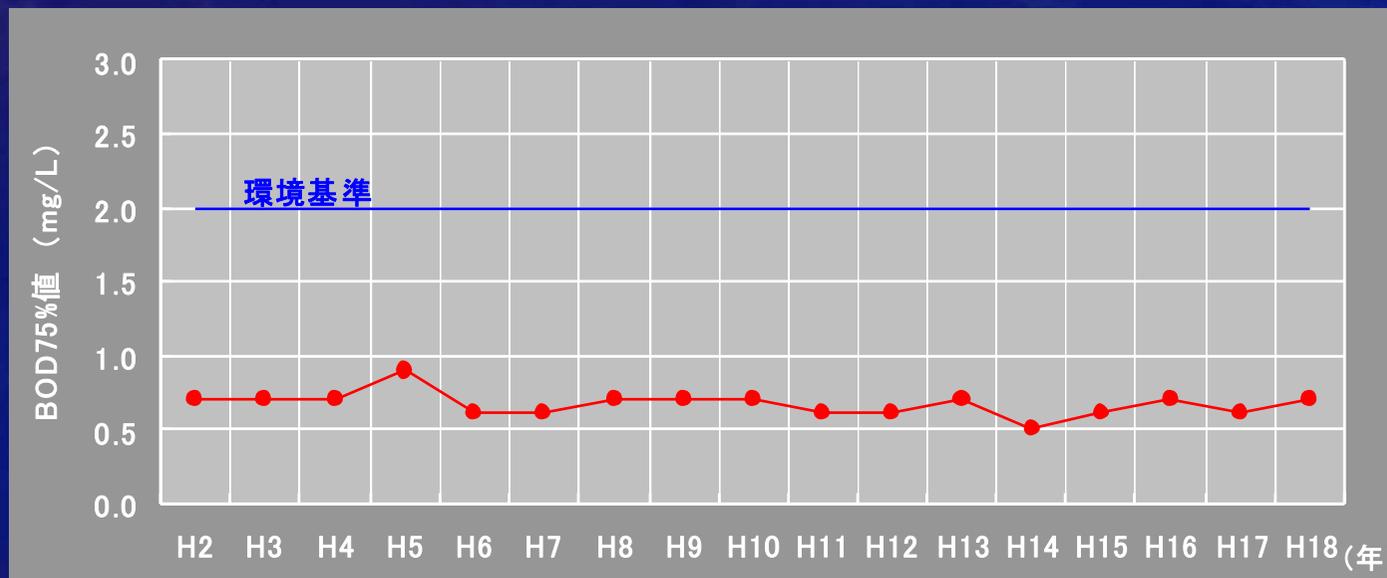
- 北川の国管理区間の水質環境基準はA類型に指定されている。
- 北川の水質は、環境基準地点である高塚においてBOD75%値が1.0mg/L以下であり、経年的にも概ね横ばいで推移している。
- 全国でも有数の水質の良さを誇る。

■BOD75%値の推移（高塚地点）

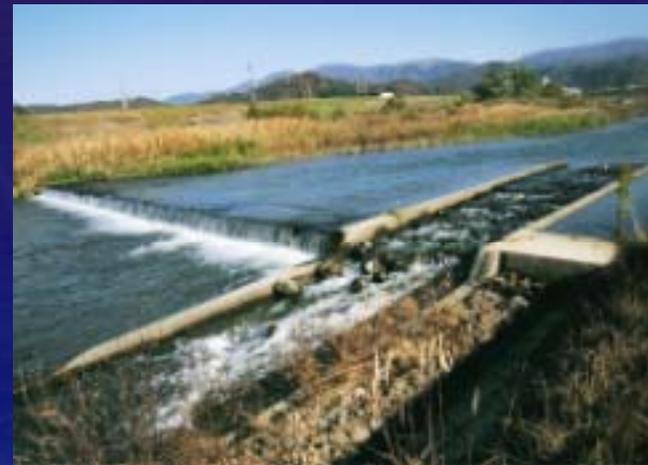
成之部床固工の魚道

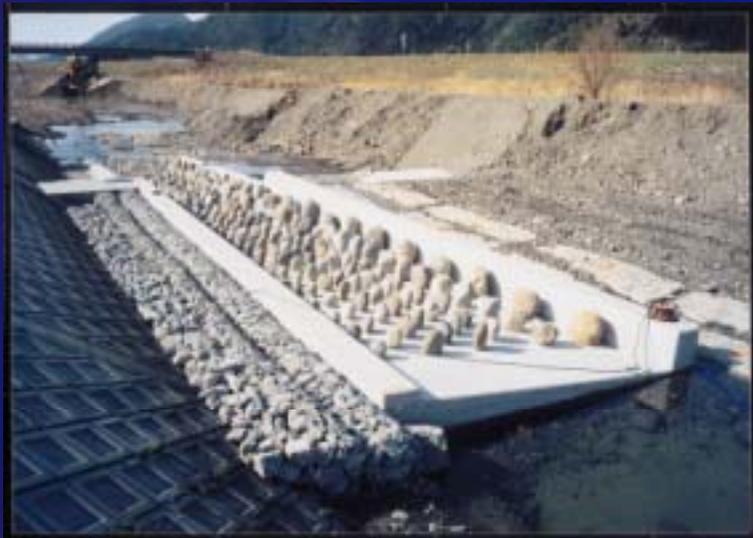
浮石付き魚道の施工状況

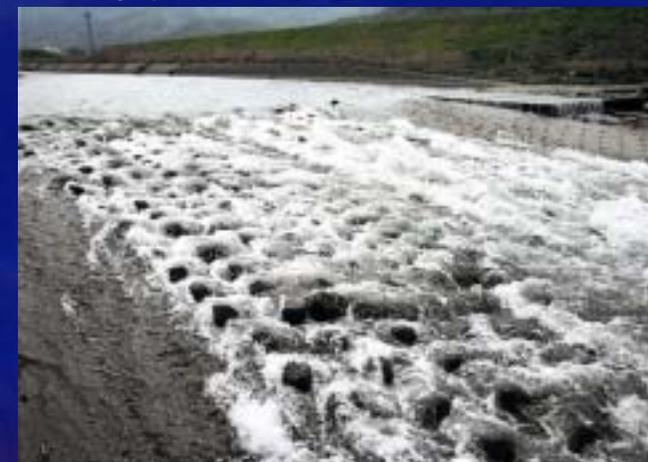
孫城床固工の全面魚道

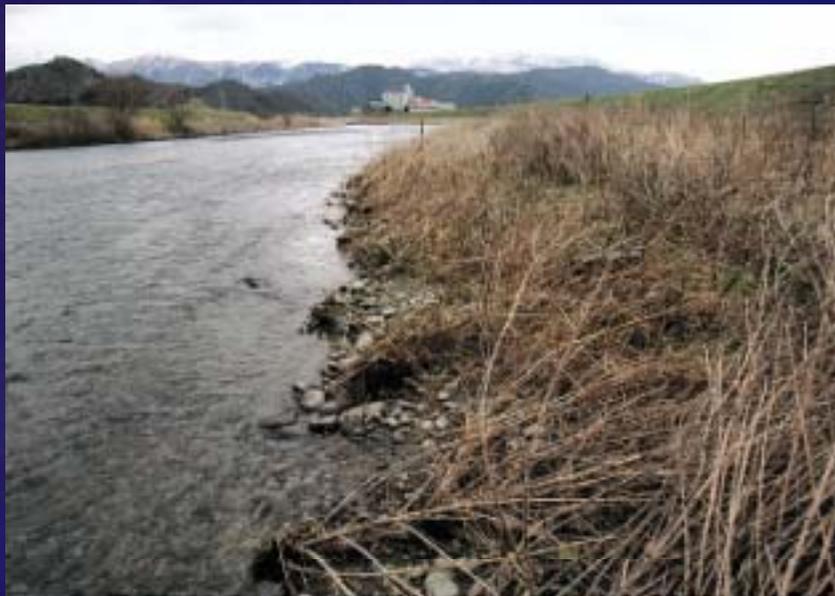
■ 自然河岸の創出

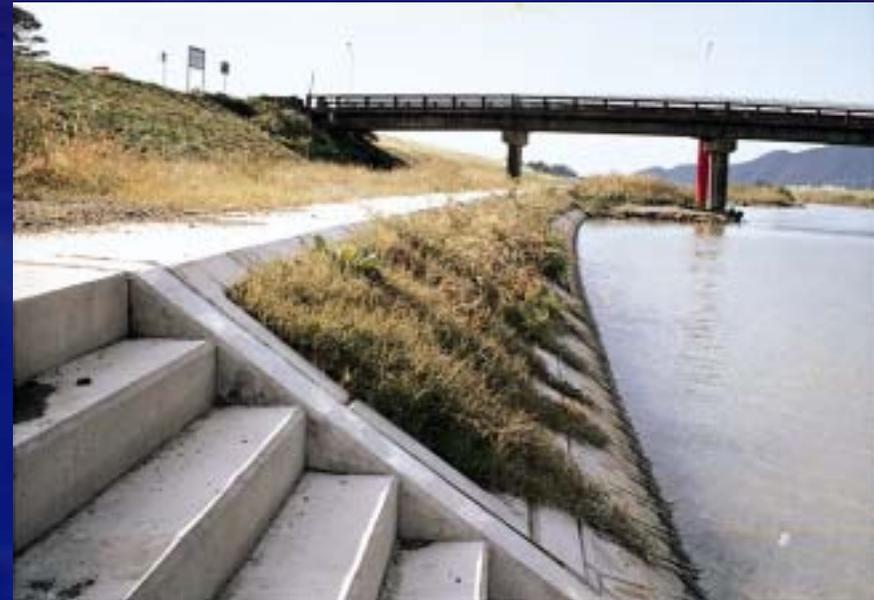
■ 植生護岸
