これまでにいただいた質問や疑問点 についての説明

問4 北川の霞堤の機能は、洪水の一部を溜める機能か、上流で氾濫した洪水を速やかに河道に戻すという機能が教えてほしい。

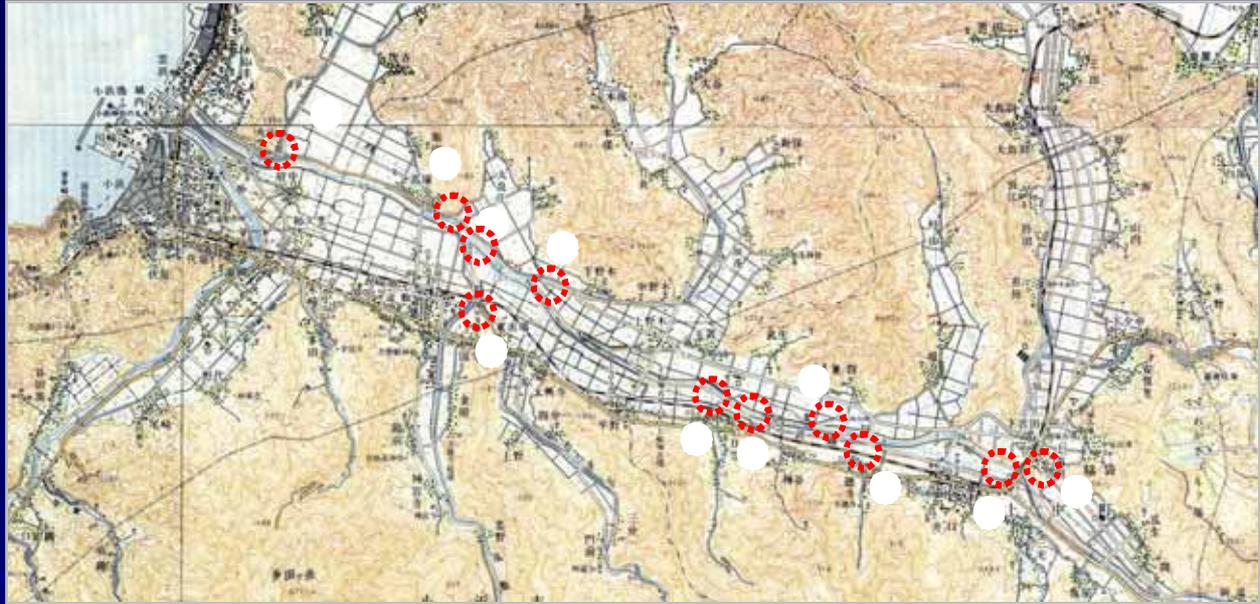
霞堤位置図

洪水を流下させた場合の霞堤の貯留効果は次のとおりである。
貯留効果としては少ない。

霞堤の貯留効果検討結果一覧表

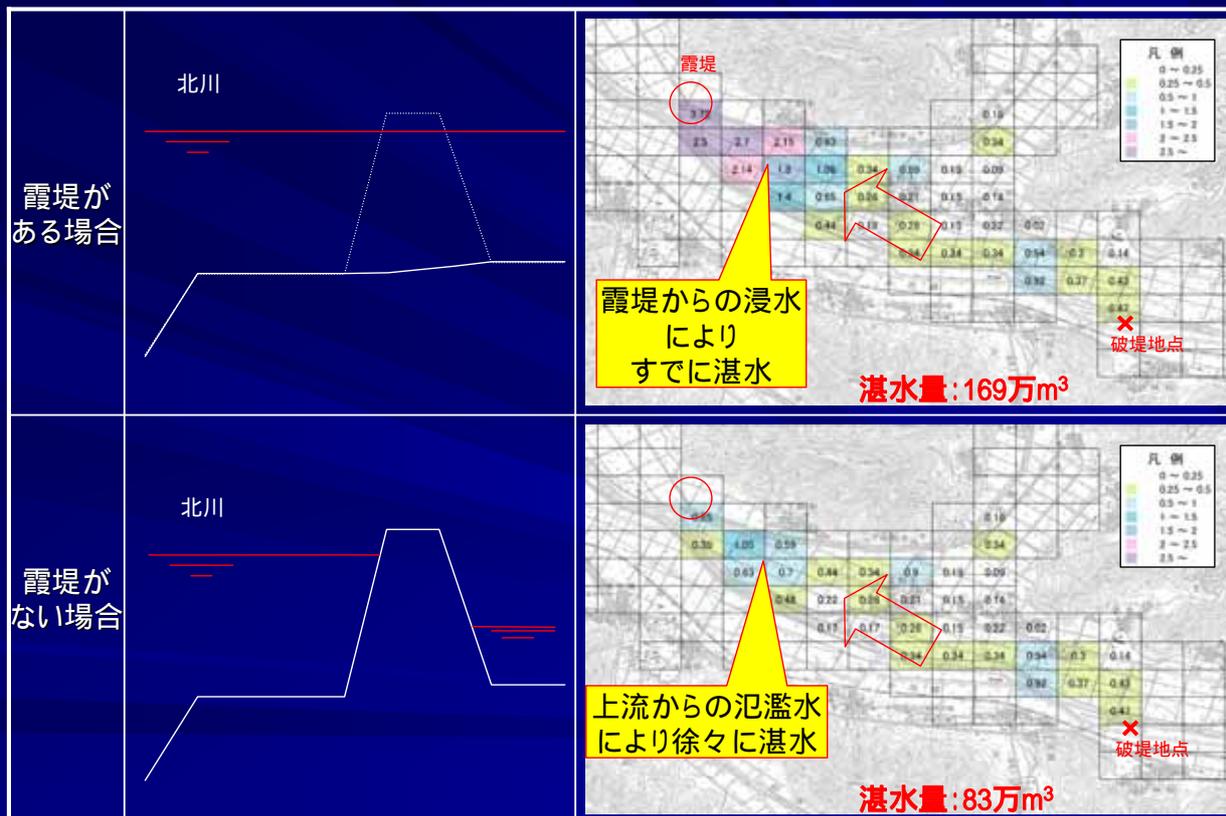
破堤開始1時間後の計算結果

野木川合流点の霞堤 について、上流で洪水が氾濫したと仮定し、霞堤がある場合とない場合の検討を行った。

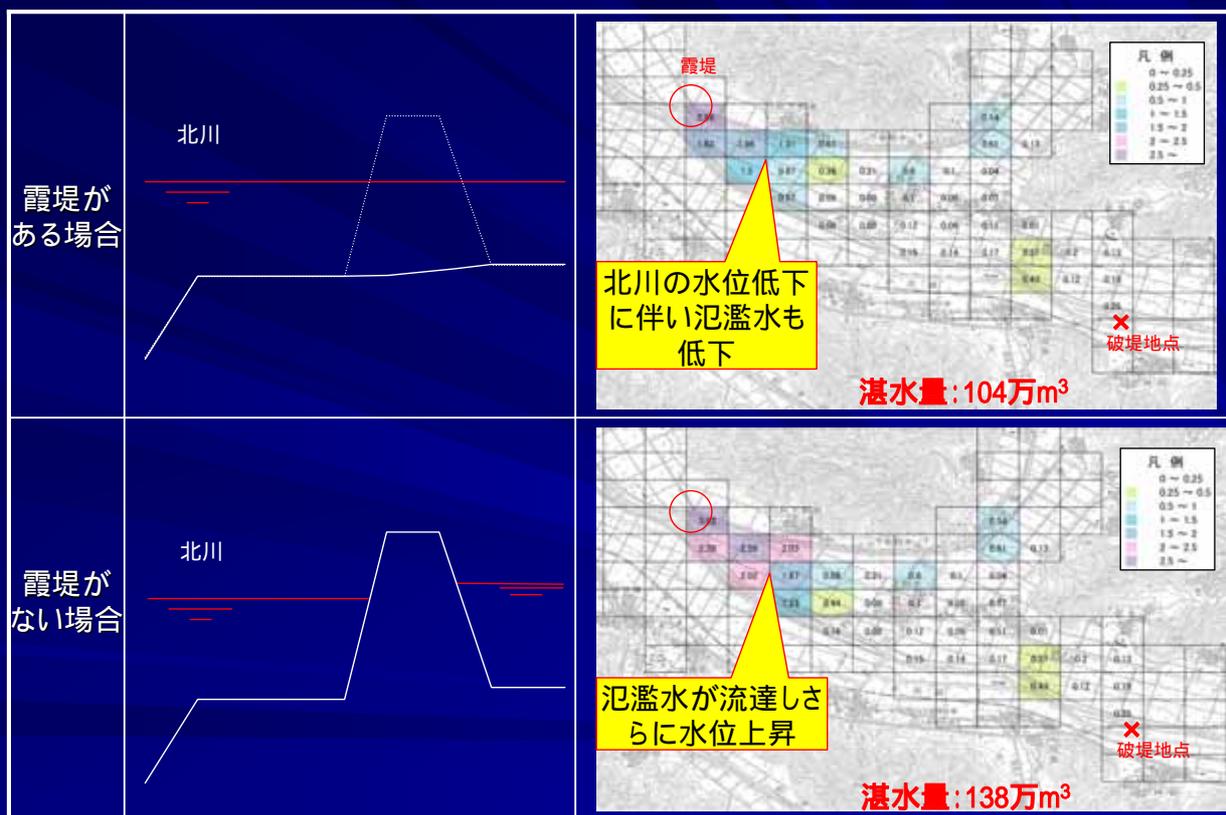
破堤開始3時間後の計算結果

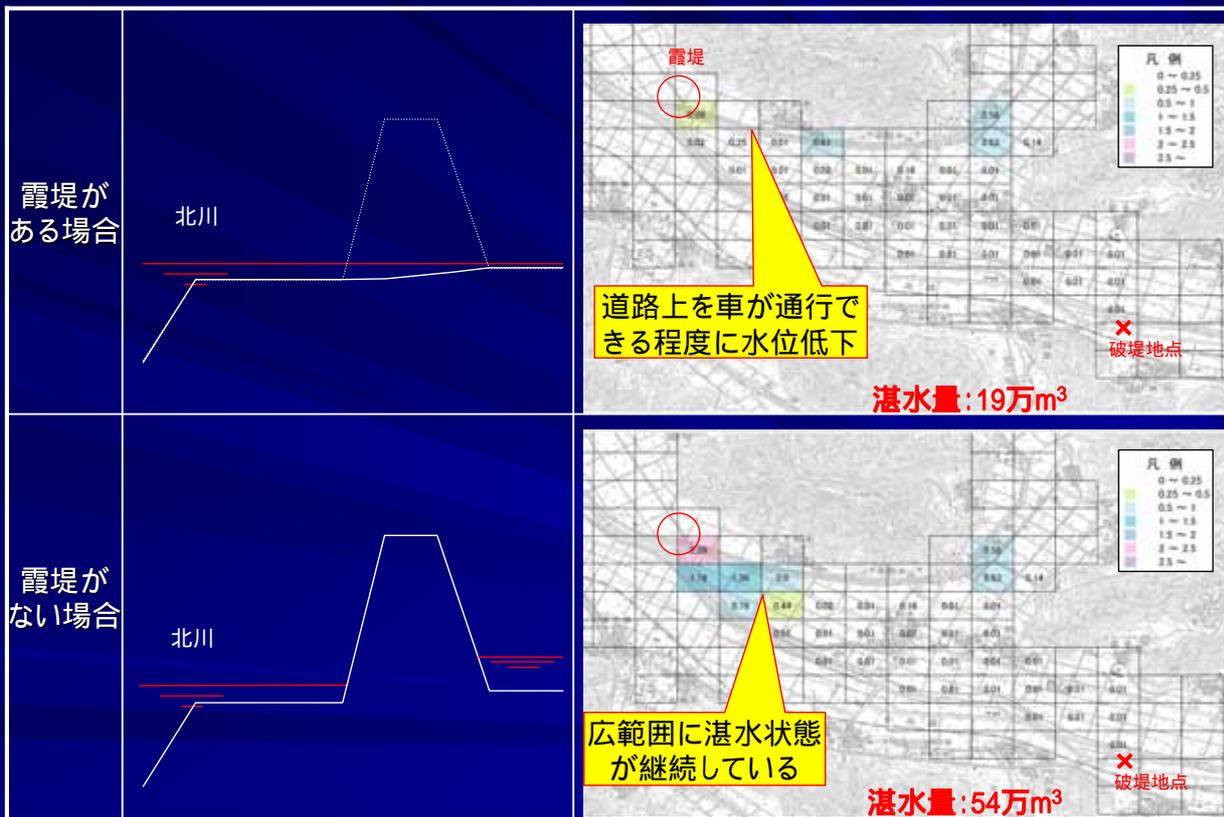
破堤開始15時間後の計算結果

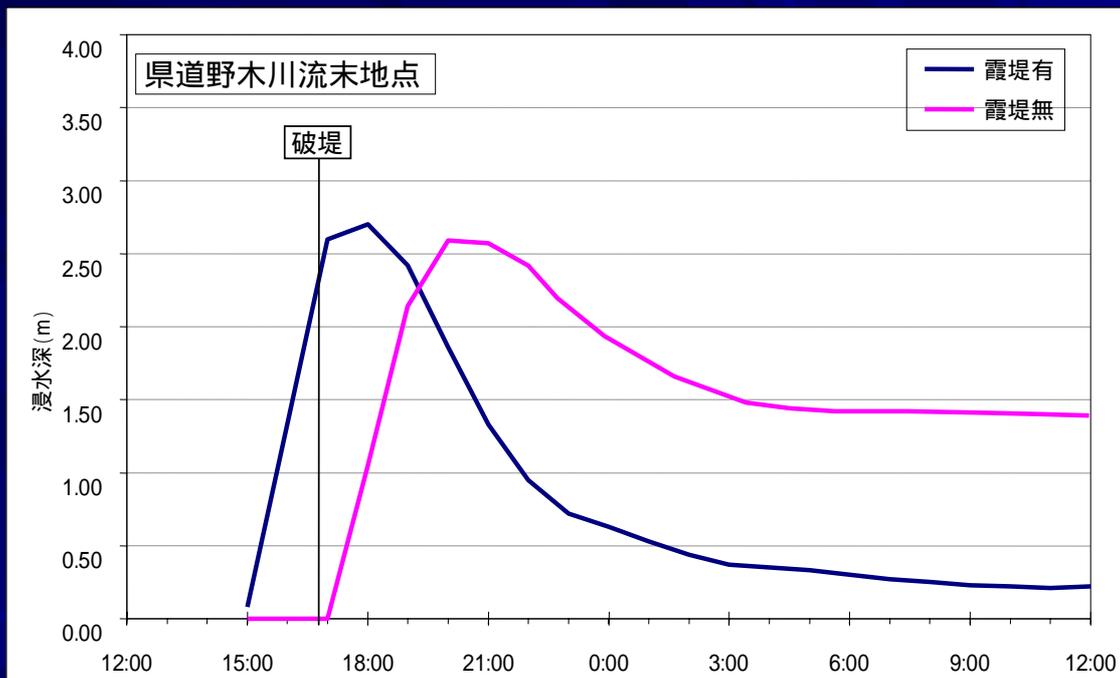
霞堤の有無による浸水状況の比較

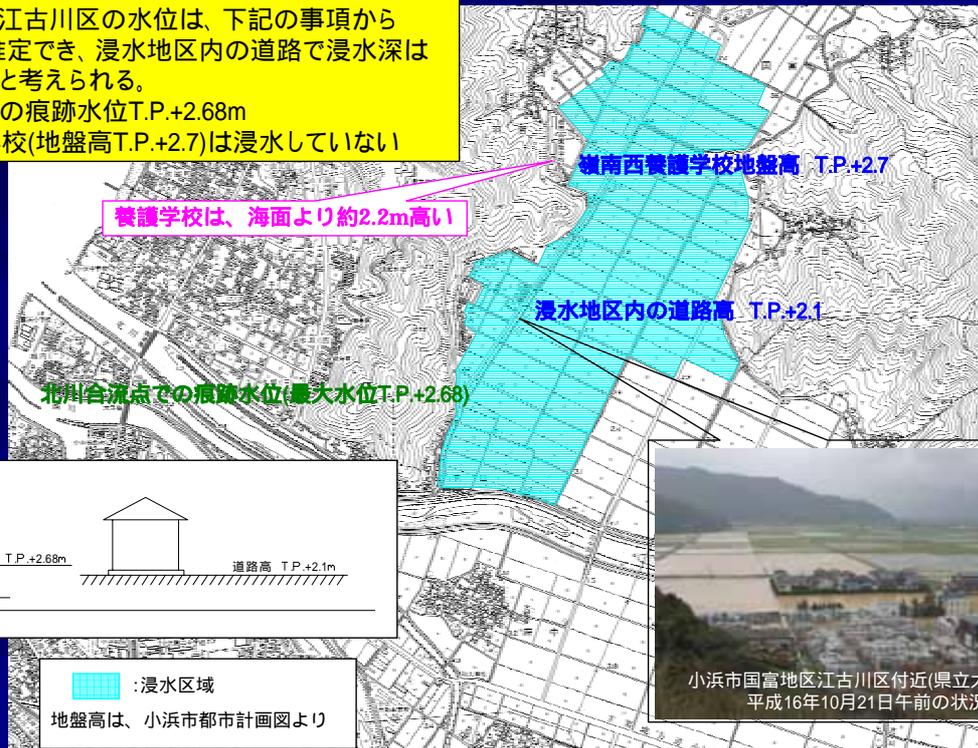
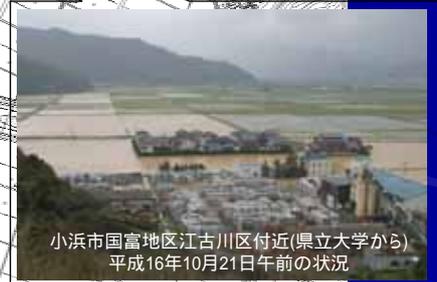
小浜市国富地区江古川区の水位は、下記の事項から T.P.+2.6~2.7mと推定でき、浸水地区内の道路で浸水深は 0.5~0.6mであったと考えられる。

- ・北川合流点での痕跡水位 T.P.+2.68m
- ・嶺南西養護学校(地盤高 T.P.+2.7)は浸水していない

平成16年台風23号洪水北川河口付近の状況

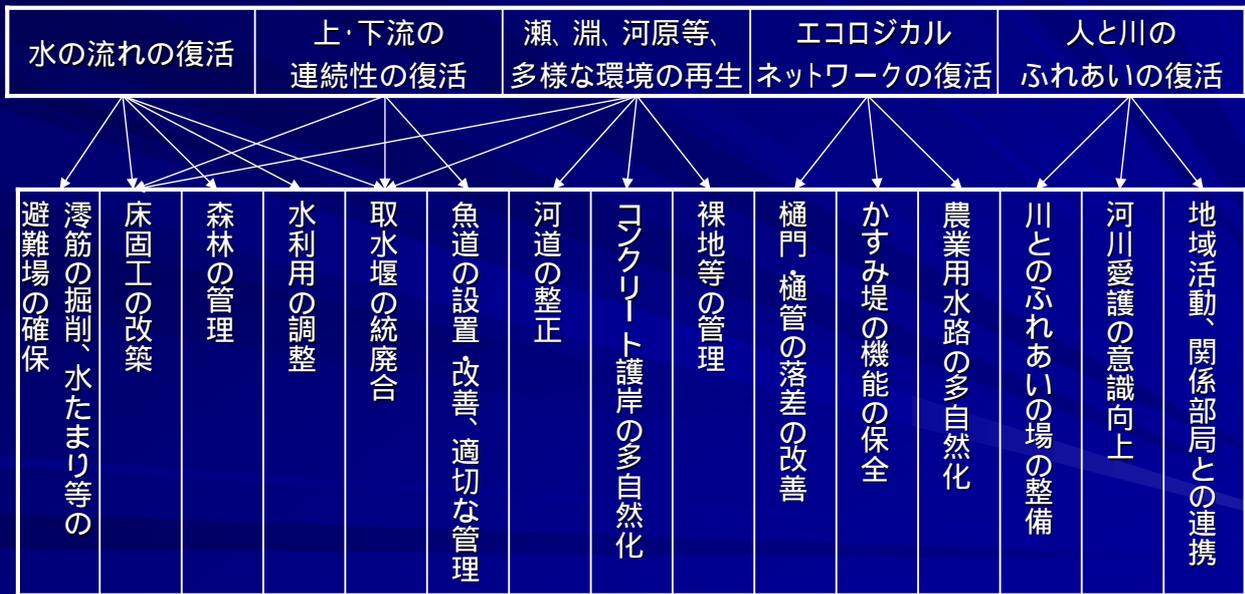
目標を達成するための整備項目は、次のように設定した。

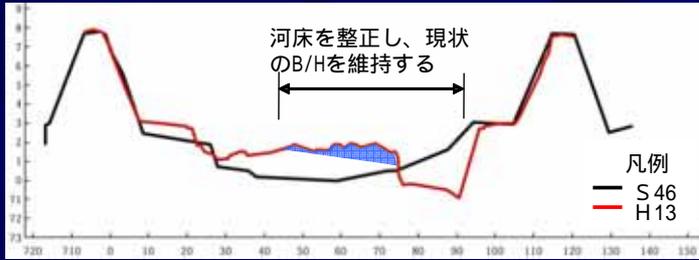
河道の整正

注) 川幅水深比(B/H): 河床(砂州)の性質や移動の状況を判断する指数

B: 平均年最大流量流下時の川幅
H: 平均年最大流量流下時の平均水深

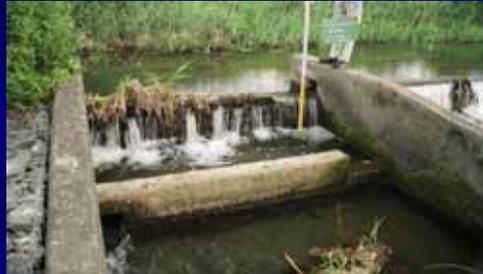
魚道機能が良好でない工作物(国富頭首工)

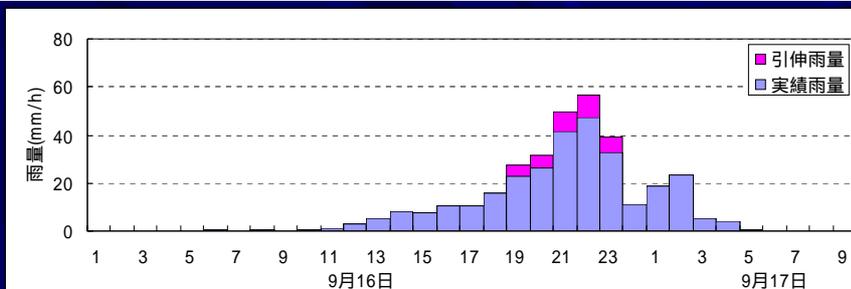
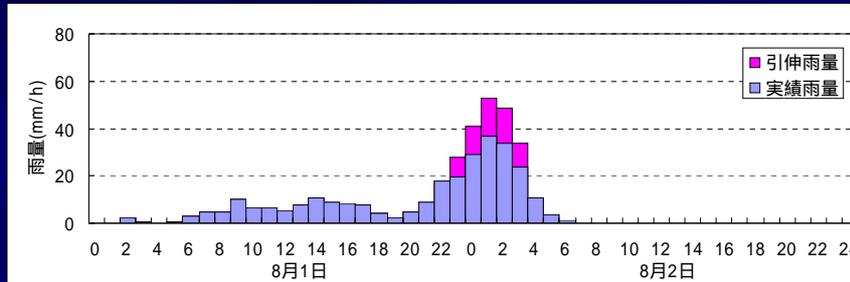
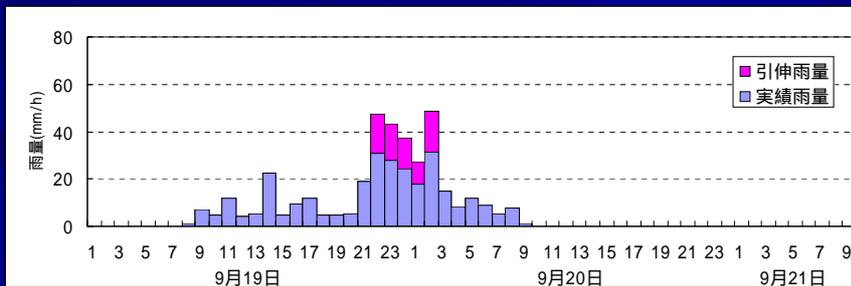
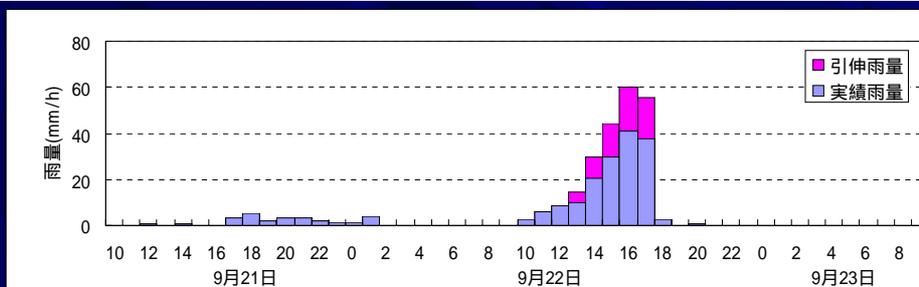
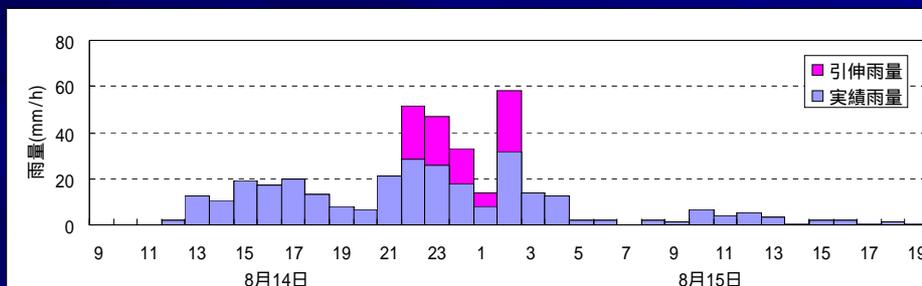
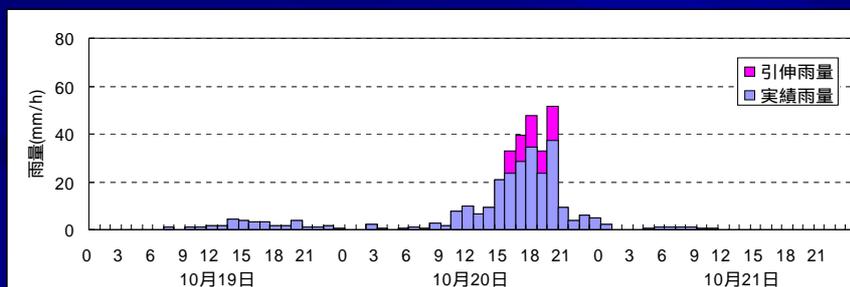
北川河川整備基本方針(1/100年:204mm/5h)の実績降雨の引き延ばしは、次に示すとおりである。(実績雨量は高塚上流流域平均雨量)

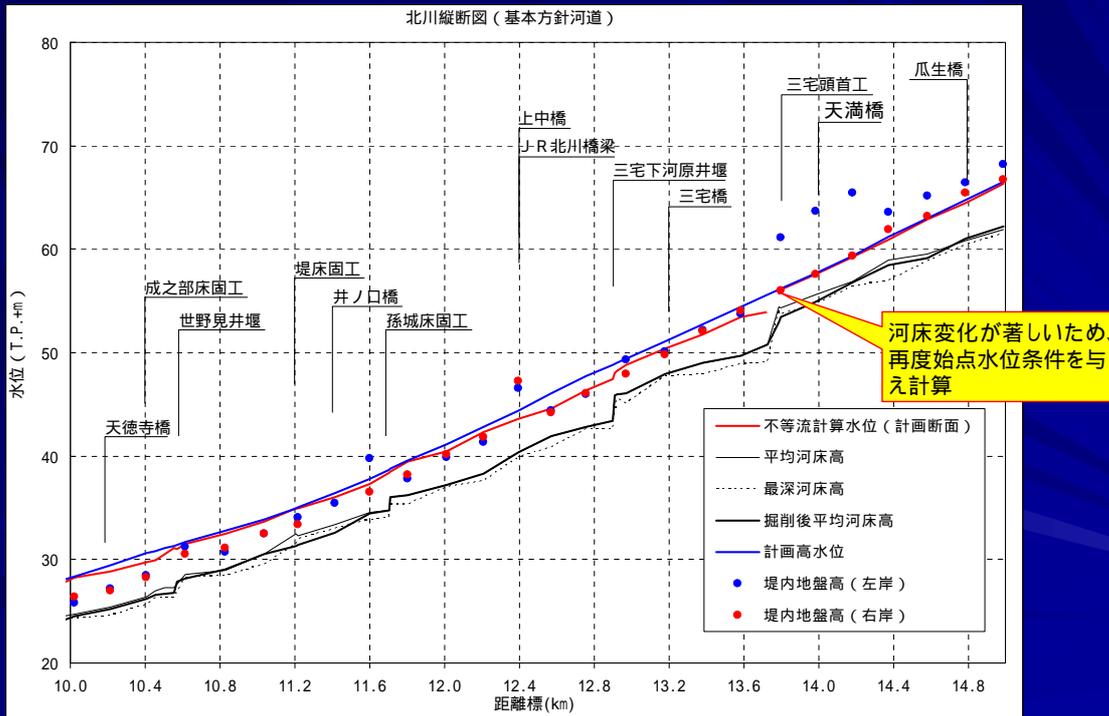
三宅頭首工付近の計画高水位と堤内地盤高

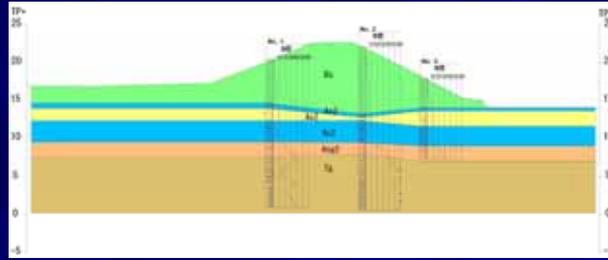
ボーリング結果から得られる堤防の土質構成
一連区間の設定、検討断面の選定

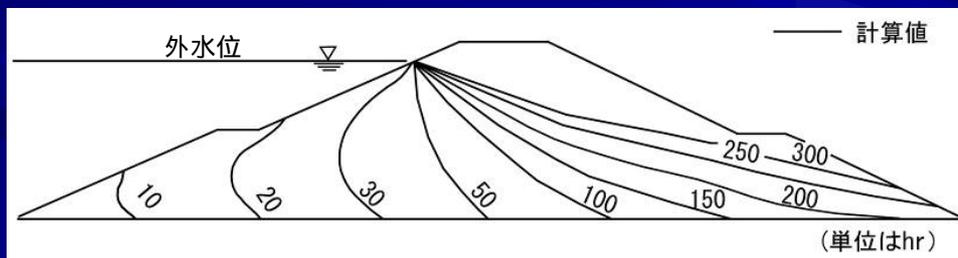
浸透流解析結果の例(時間によって変化する堤体内の浸潤面)

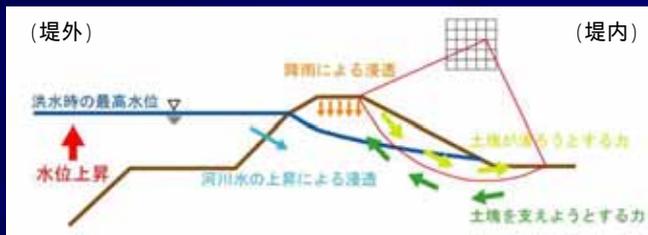
堤内側のり面破壊照査

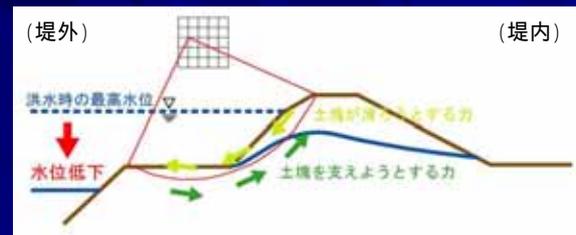
堤外側のり面破壊照査

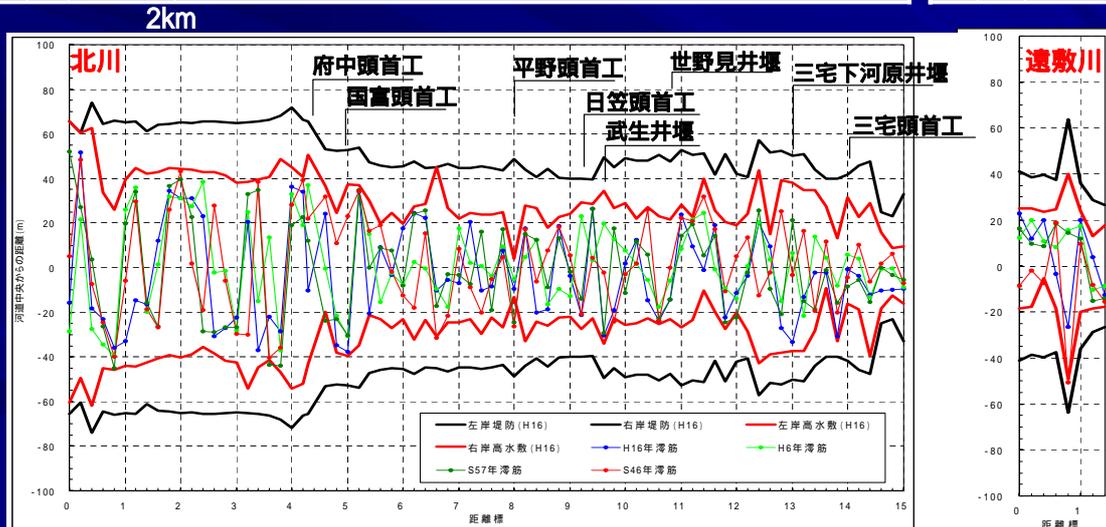
0km	4km	15km	0km	1.5km
北川	川幅	約130m	約90m	川幅	約80m
	澁筋	概ね変化なし	大きく変化	澁筋	大きく変化

川幅と澁筋の経年変化

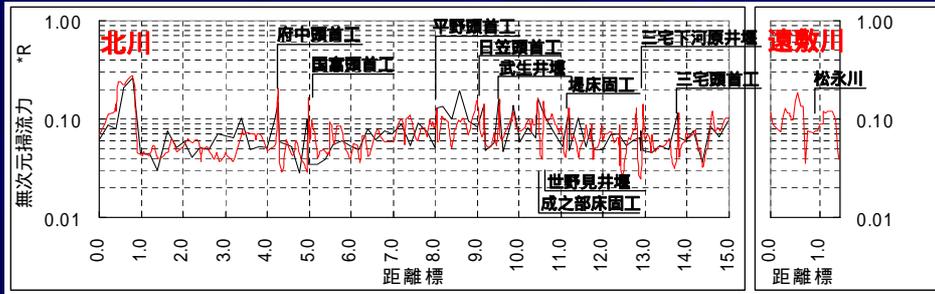
昭和57年と平成16年の無次元掃流力の縦断変化

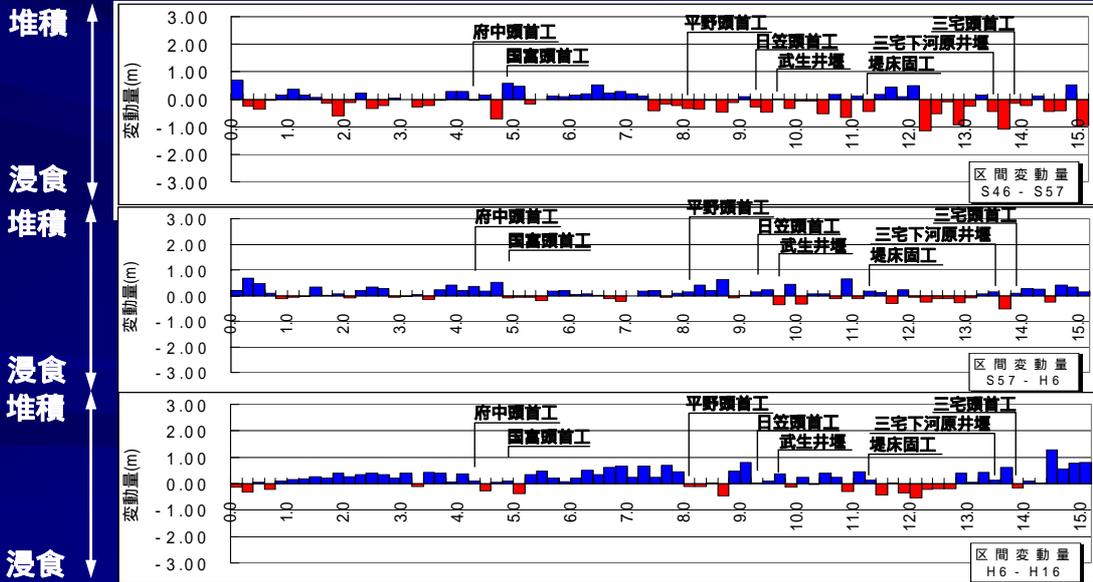
北川の河床変動量

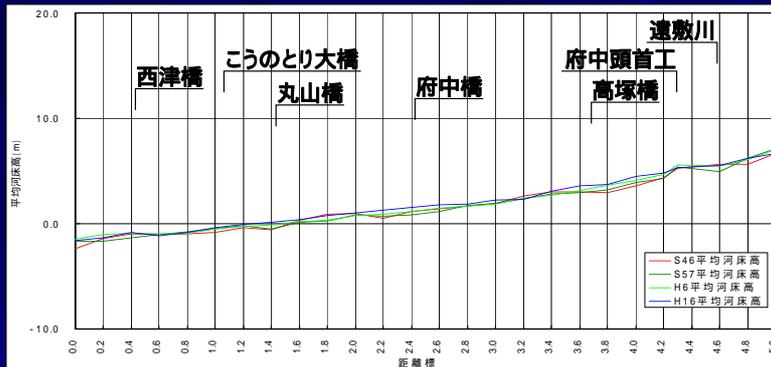
12.2km付近上流側の急縮部や堰下流部では、出水による局所的な洗掘傾向がみられる。

北川平均河床高縦断図0.0 ~ 5.0km (昭和46年 ~ 平成16年)

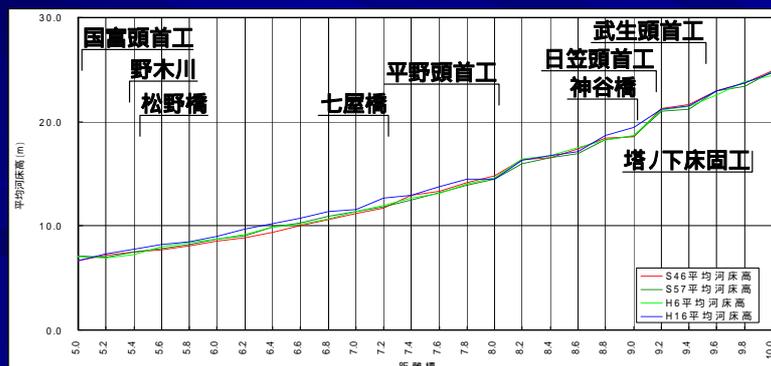
北川平均河床高縦断図5.0 ~ 10.0km (昭和46年 ~ 平成16年)

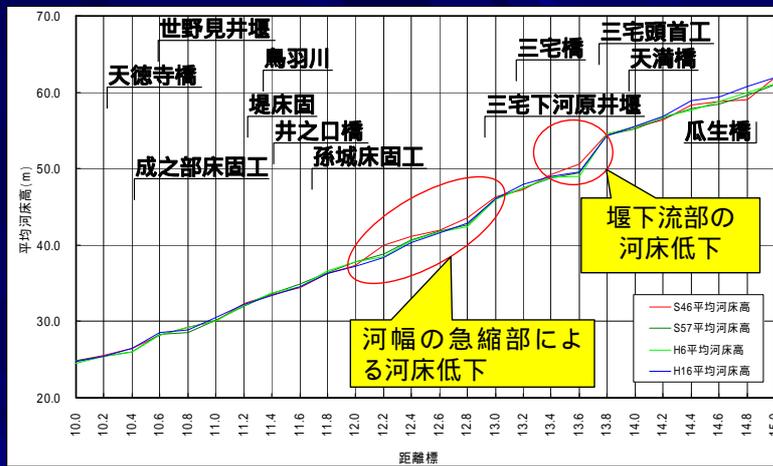
北川平均河床高縦断図10.0～15.0km(昭和46年～平成16年)

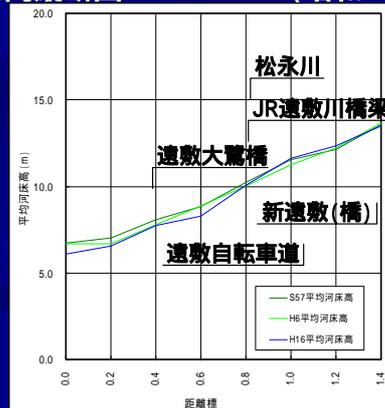
遠敷川平均河床高縦断図(昭和57年～平成16年)

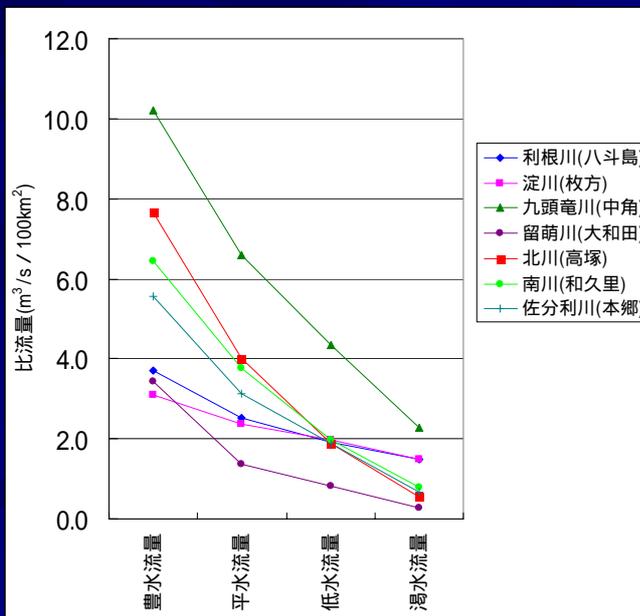
北川の比流量は、豊水・平水流量では大きく、湧水流量では小さい。
北川は、湧水になりやすい河川であるといえる。
 隣接している同規模河川の南川も、ほぼ同じ傾向である。

比流量での比較

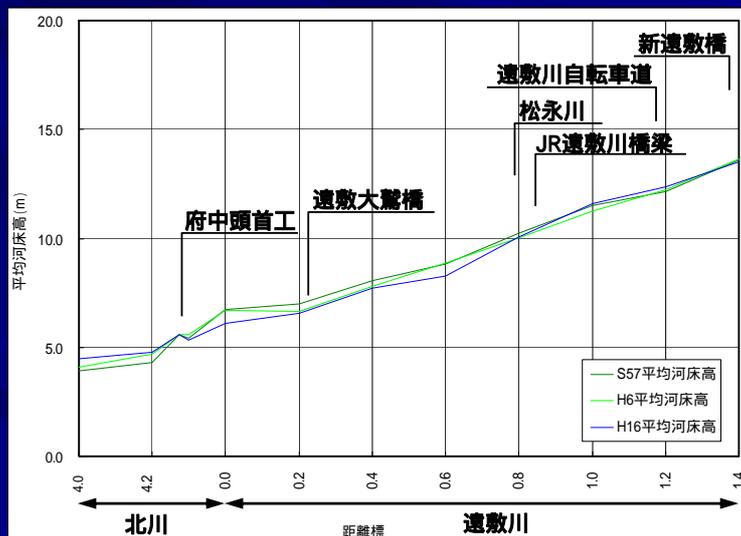
やや低下傾向ではあるが概ね安定
土砂の堆積傾向はうかがえない

遠敷川平均河床高縦断面図(昭和57年～平成16年)

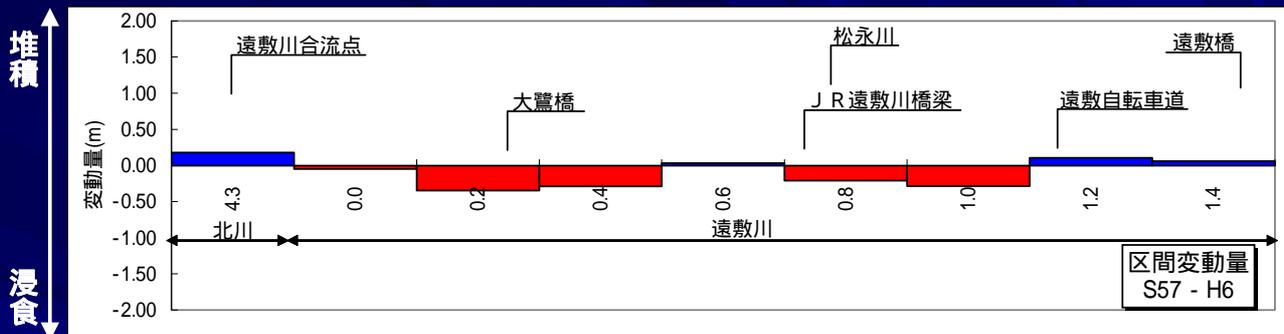
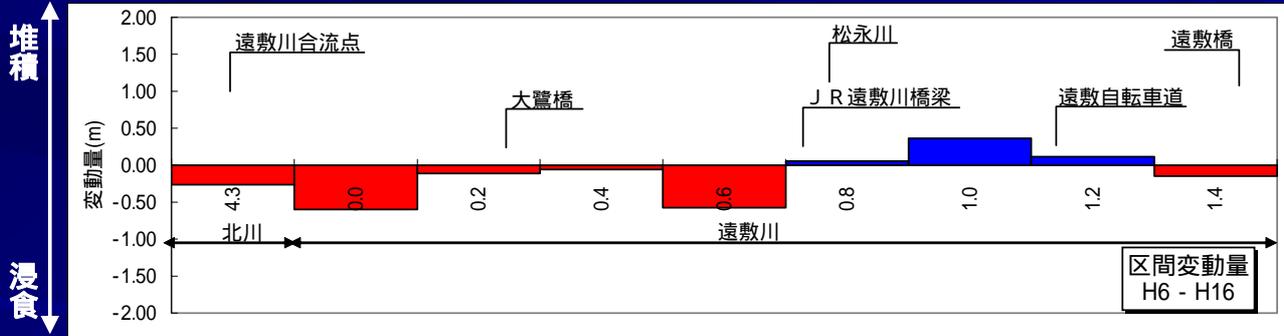
遠敷川の河床変動量

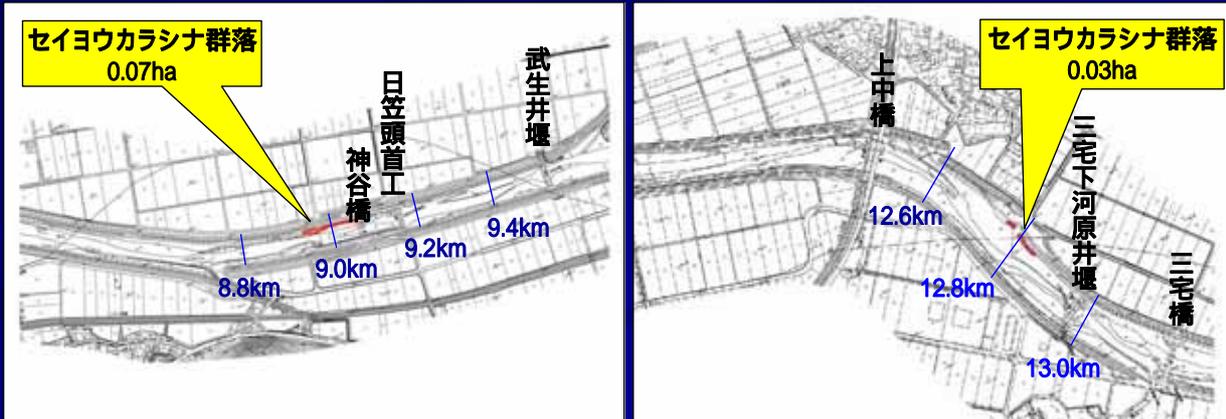
平成16年度の河川水辺の国勢調査結果では、セイヨウカラシナ群落のみ確認
調査結果では9.0km付近に0.07ha、12.8km付近に0.03haの群落を確認

セイヨウカラシナ群落確認位置図

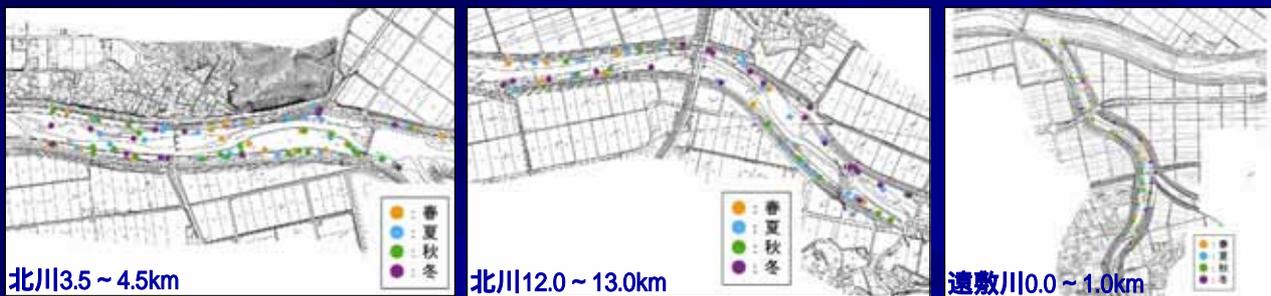
平成19年度の河川水辺の国勢調査より、モグラの塚と坑道を確認
調査場所は、北川3.5～4.5km、12.0～13.0km、遠敷川0.0～1.0kmの3地点
確認したモグラの種類はコウベモグラである。

モグラの塚と坑道の確認位置図

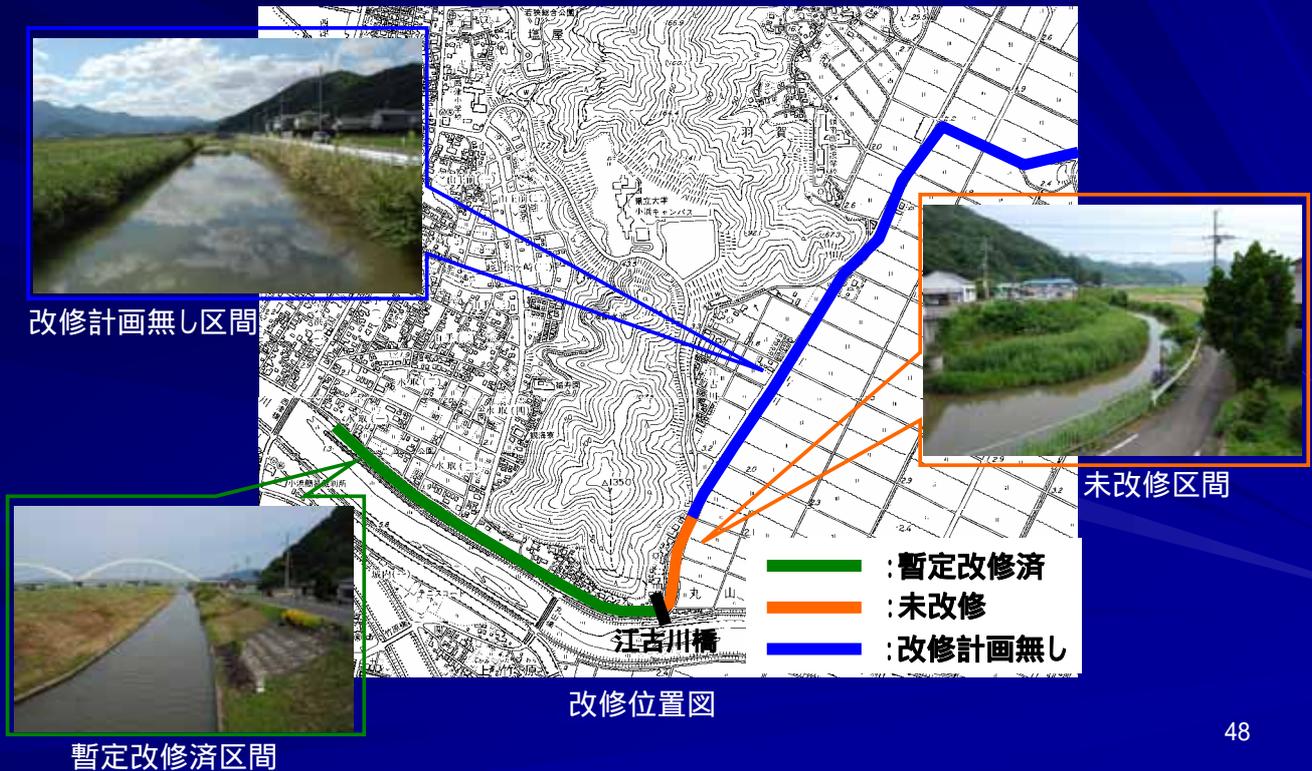
江古川は、北川合流点から約1,200mが暫定改修されている。

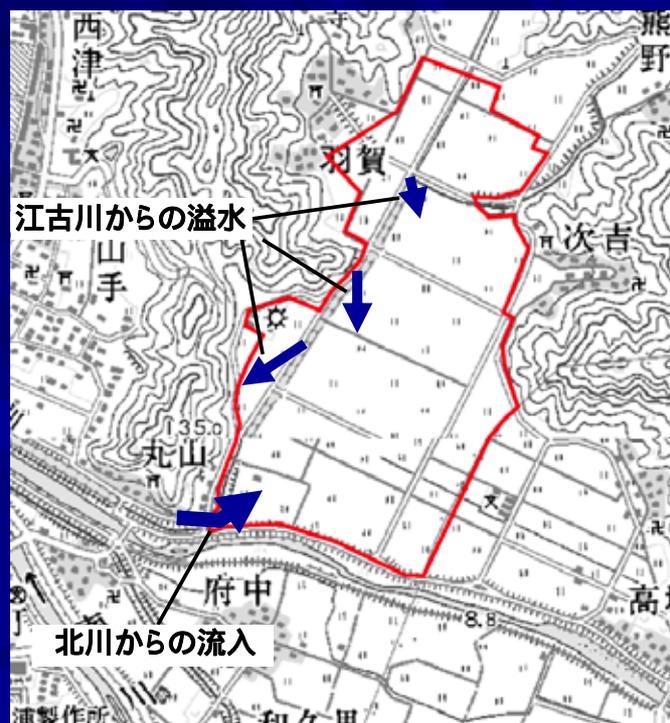
浸水は北川からの流入と江古川の溢水による複合要因と考えられる。

江古川の浸水域は北川のHWより低いいため、浸水被害を軽減するためには次の方法などが考えられる。

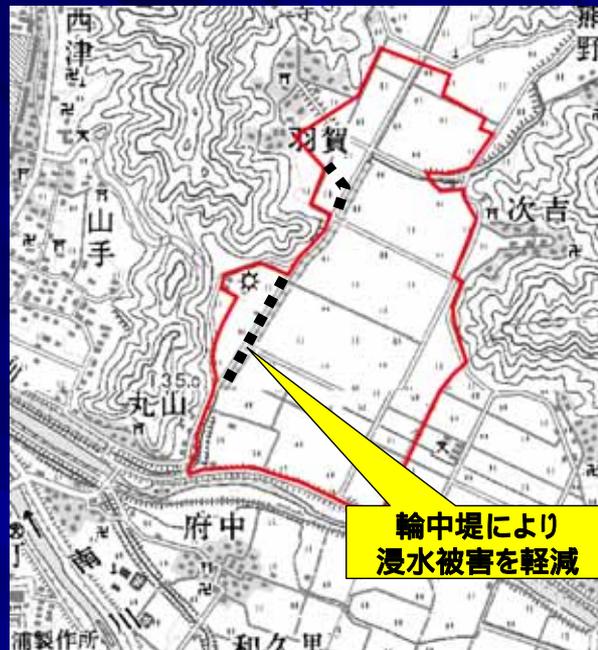
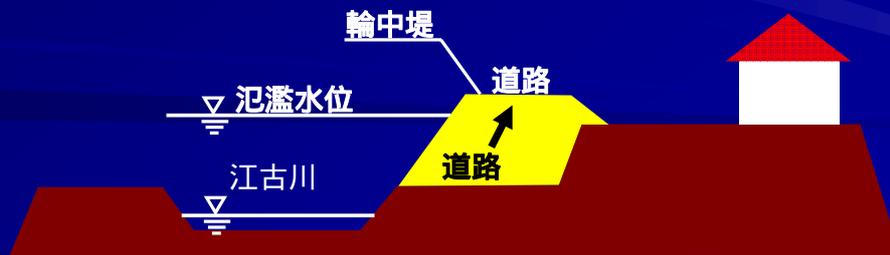
[輪中堤]
輪中堤により宅地の浸水を軽減する。

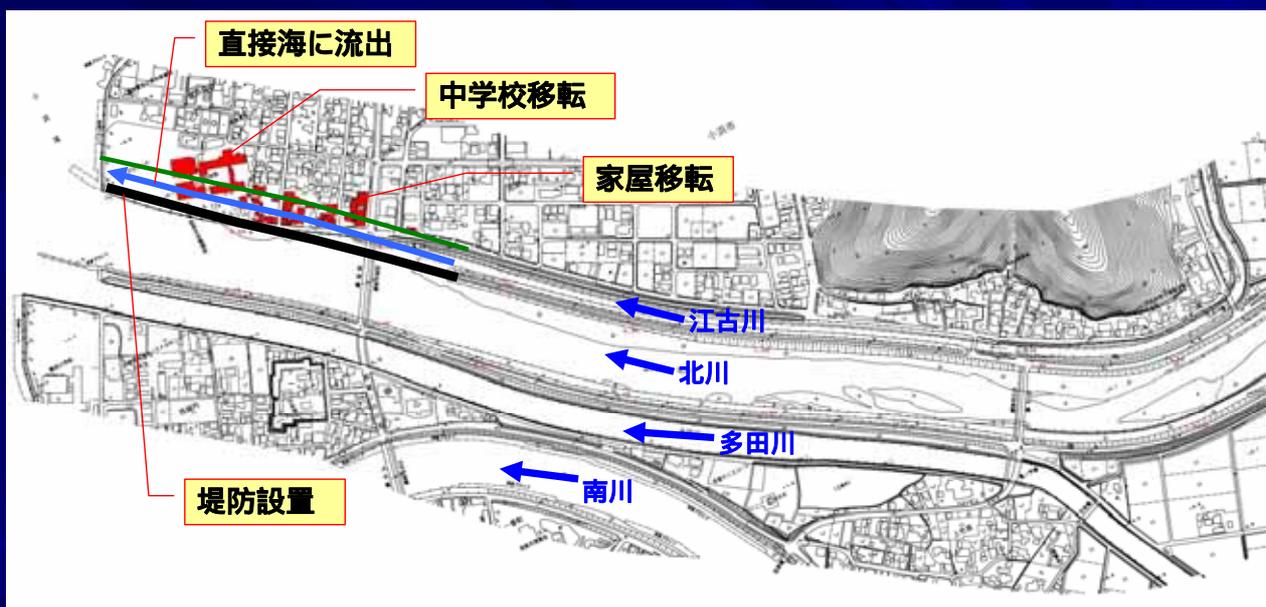
[北川から分離]
北川の水位の影響を排除するため江古川を直接海に流出させる。

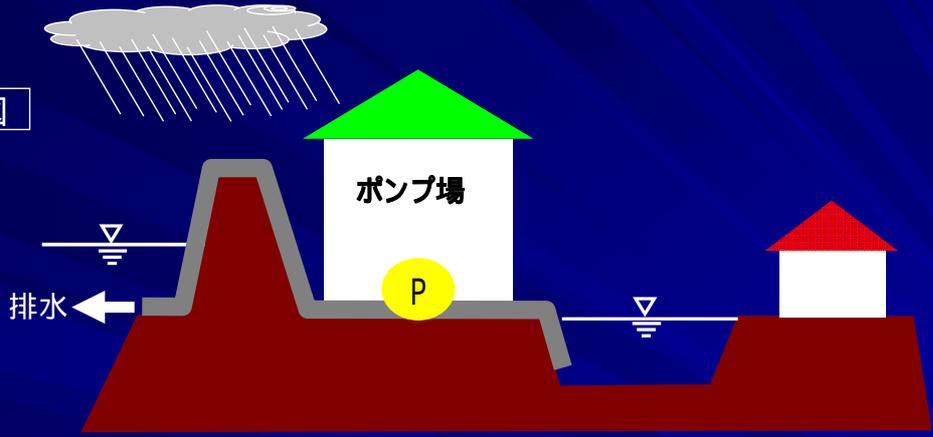
模式断面図

[水門 + ポンプ排水]
 水門等により北川からの流入を防ぎ、江古川からの流出はポンプで排水する。

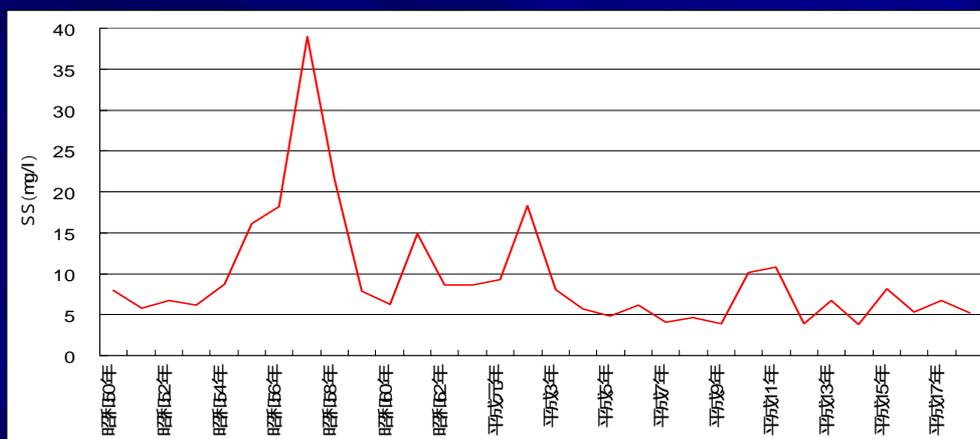
濁水の発生頻度や濁水の度合いを示す調査は実施していない。
水中の浮遊物質(SS)の調査は、月1回実施。

SSの経年変化(高塚地点)

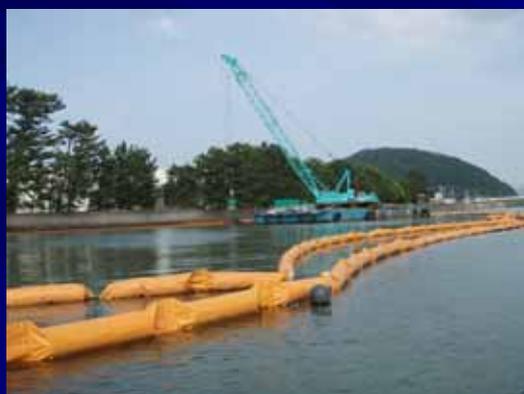
汚濁防止フェンスの設置状況

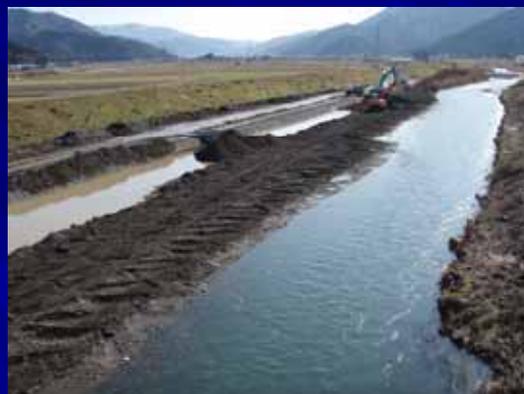
土堤締切により汚濁を防止している状況

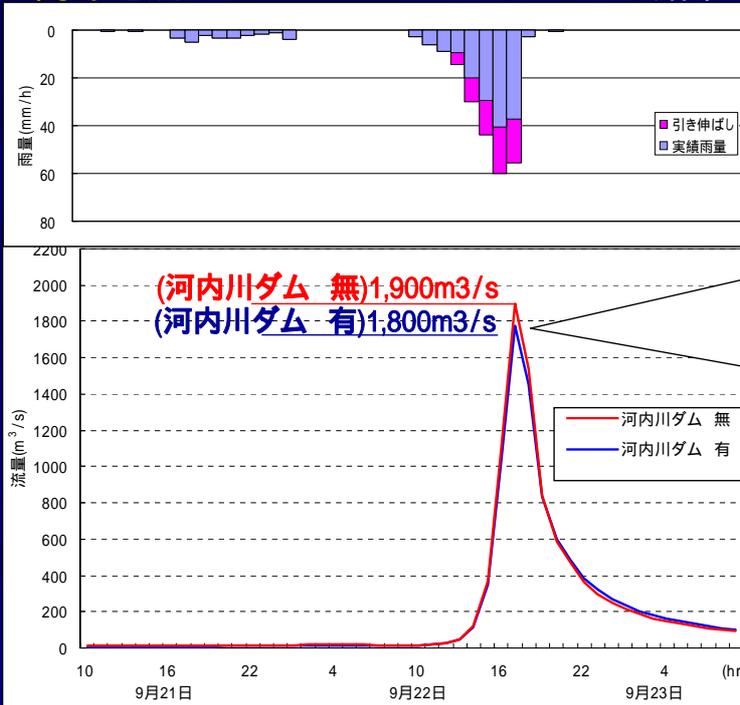
河内川ダムの洪水調節が、北川(高塚地点)に及ぼす効果を検討した結果、高塚地点で100m³/sのピーク差が生じる結果が得られた。

平成10年9月型の計算結果

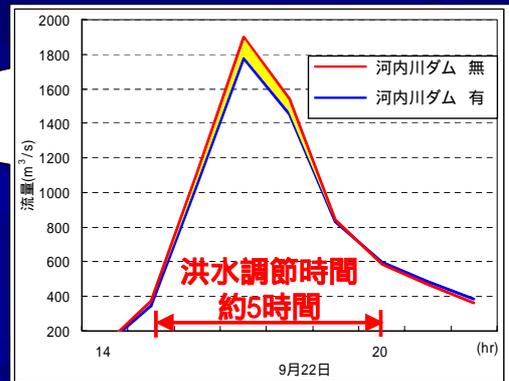
河内川ダム洪水調節における100m³/sの効果により、北川高塚地点ピーク流量は1,800m³/sとなる。

高塚地点で河内川ダムの効果が現れるのは約5時間です。

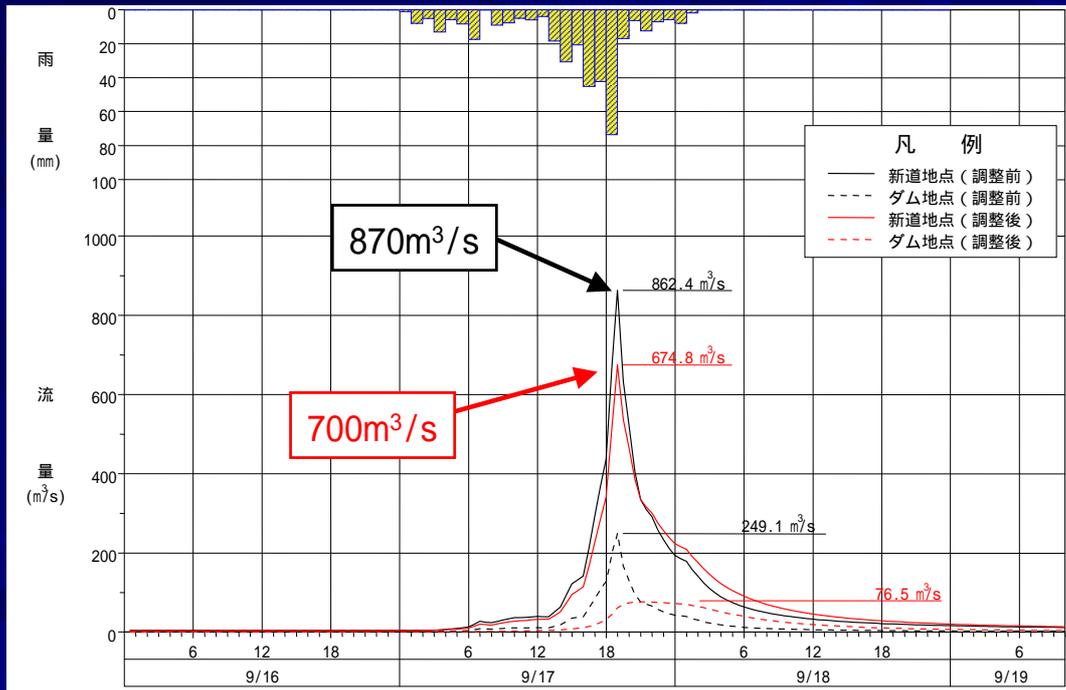
新道地点の洪水調節流量は、ピーク流量時において $170\text{m}^3/\text{s}$ である。

平成2年9月型の計算結果

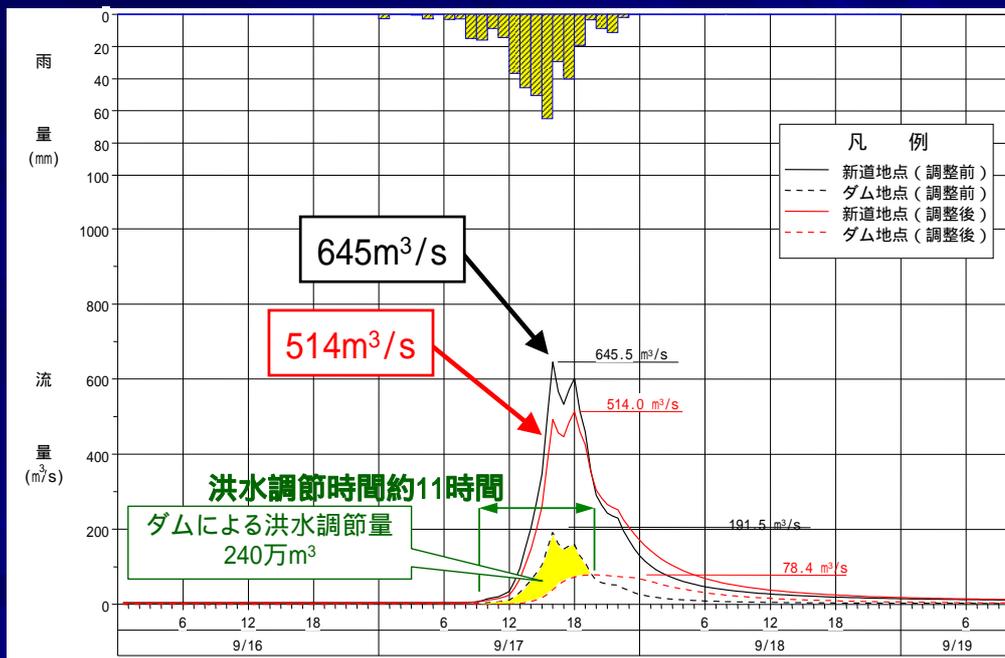
洪水調節容量は、その容量が最大となる平成16年10月型の洪水により、 $240\text{万}\text{m}^3$ である。

平成16年10月型の計算結果

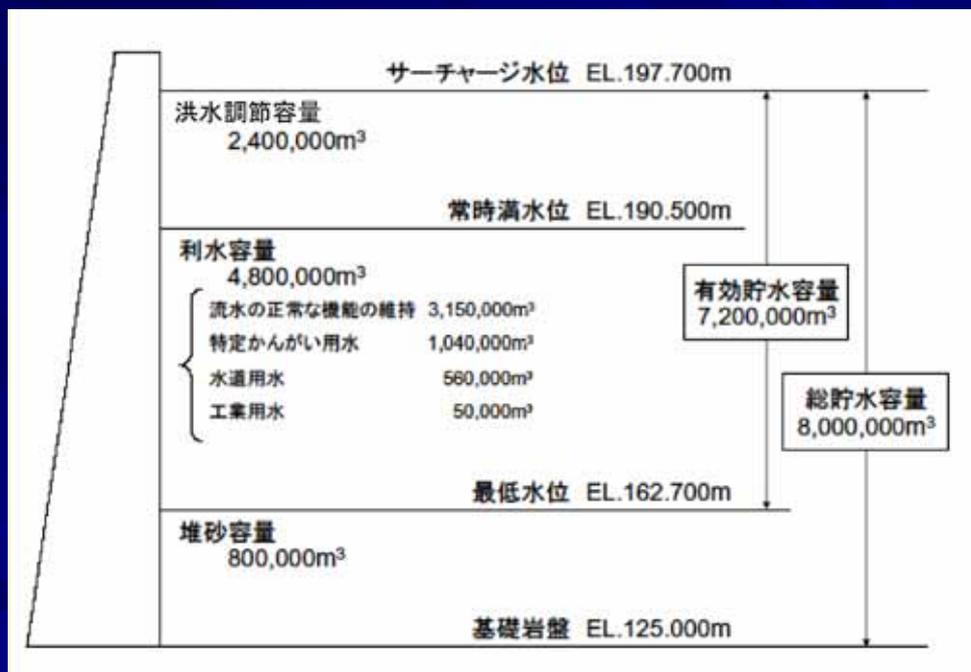
貯水容量配分は、総貯水容量が800万 m^3 、有効貯水容量が720万 m^3 である。このうち、利水容量は480万 m^3 、洪水調節容量は240万 m^3 となっている。

ダム貯水容量配分図

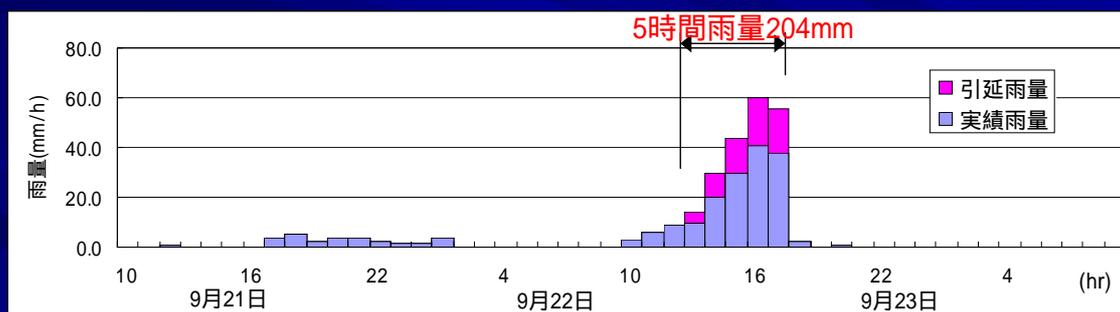
対象洪水として、以下の6洪水を選定している。
対象洪水を1/100確率5時間雨量に引き延ばして高塚地点でのピーク流量を計算した。

平成10年9月型の引延降雨 (実績雨量:高塚上流流域平均雨量)

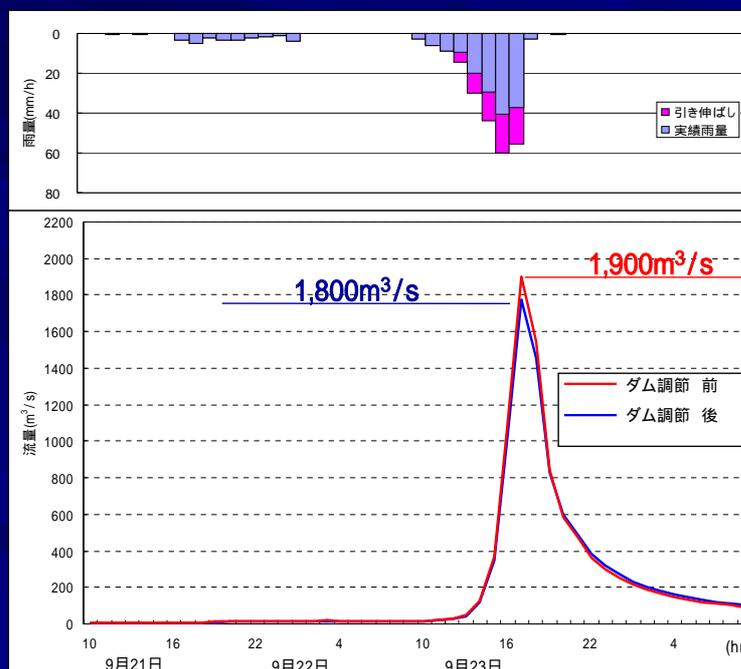
主要洪水による高塚地点の最大ピーク流量は、平成10年9月型で最も大きくなり、基本高水流量を高塚地点で $1,900m^3/s$ とした。
計画高水流量は、河内川ダムの洪水調節により高塚地点ピーク流量は $1,800m^3/s$ とした。

平成10年9月型の計算結果
