# 北川流域委員会の質問と回答

平成 20 年 6 月

近畿地方整備局 福井河川国道事務所

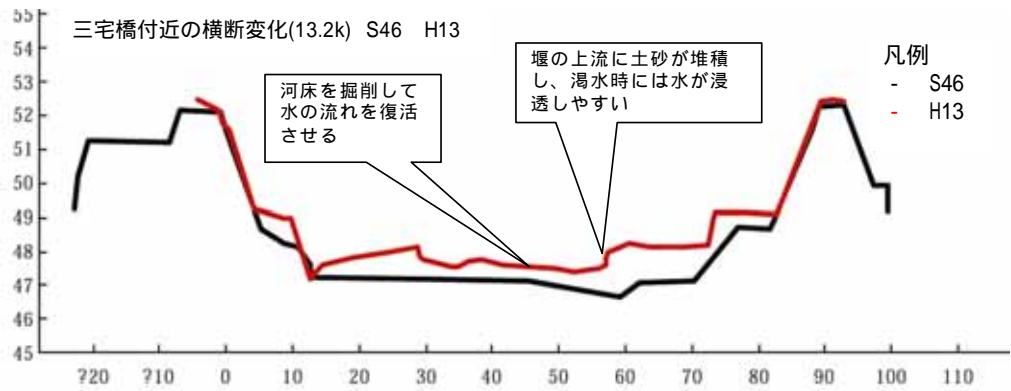
#### 澁筋の掘削

取水堰、床固工の設置により、堆積傾向となっている区間がある。流れの浸透区間を渇水時水位相当まで掘削し、水の流れの復活を図る。

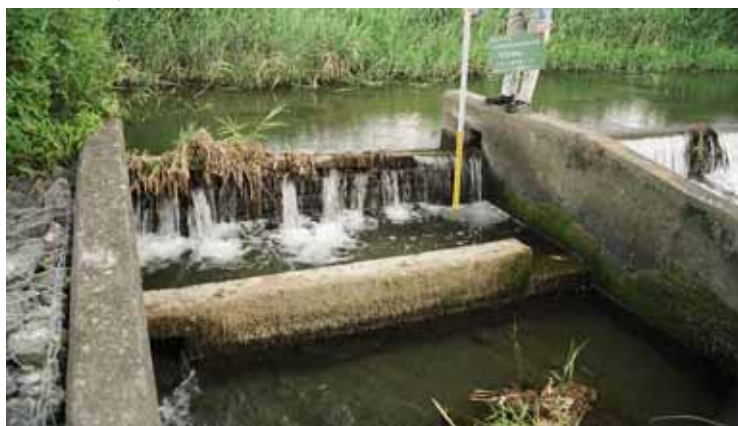
魚道が設置されていても、ゴミがつまったり、土砂が堆積したりして、正常に機能していない魚道が存在するため、ゴミ除去や土砂排除により、魚道の機能を正常に保つ。

また、魚道の補修、改善が必要な施設の精査を行い、簡易な方法で可能なものについては、魚道の補修を行う。

魚道機能が良好でない工作物（国富頭首工）

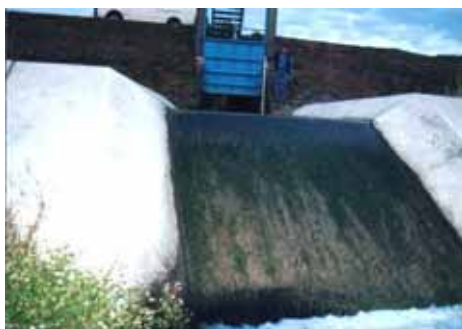
河川との落差のある樋門・樋管の流出口を、緩い勾配のスロープ状に改良することにより堤内地と河川の生物の移動経路を確保する。スロープ部では、石を埋める等を行い、魚等の水生生物の生息環境に配慮する。先ず背後地の環境が良好なところ（堤内側水路が素堀等）で試験的に実施し、その効果や影響を確認する。

落差の大きい樋門

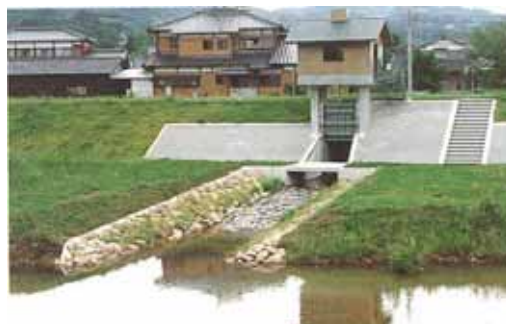
落差を解消した樋門

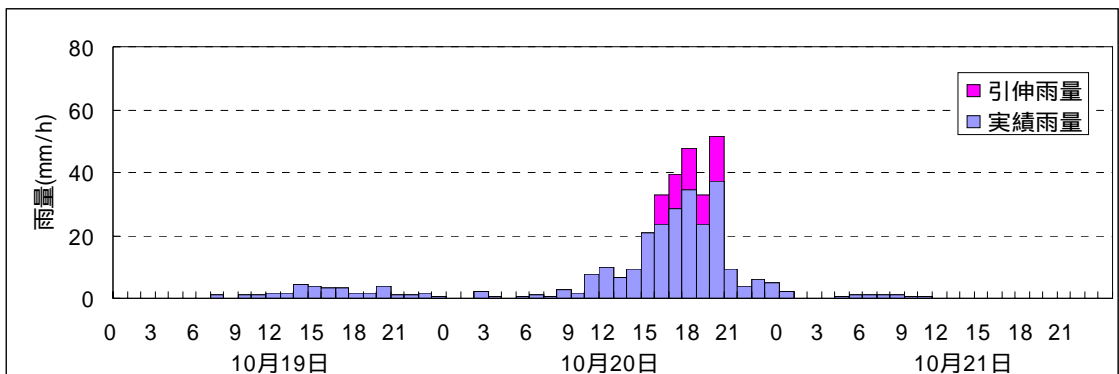
北川河川整備基本方針（1/100 年：204mm/5h）の実績降雨の引き延ばしは、下図に示すとおりである。（実績雨量は高塚上流流域平均雨量）

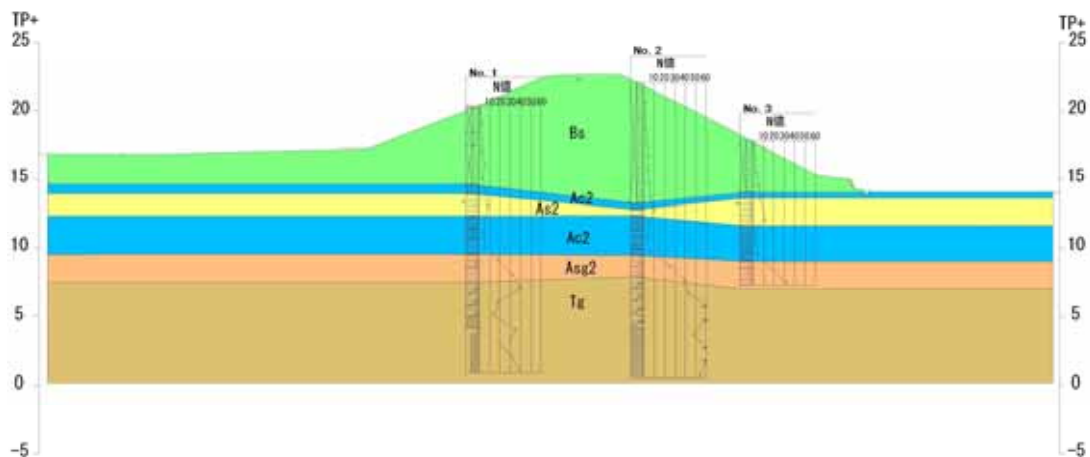
堤防の安全性照査を行うためには、堤体や基礎地盤の土質特性などを把握する必要がある。ボーリングは堤防天端、表のり面、裏のり面の3箇所で行い堤防全体の土質構成を把握する。

図1 ボーリング結果から得られる堤防の土質構成

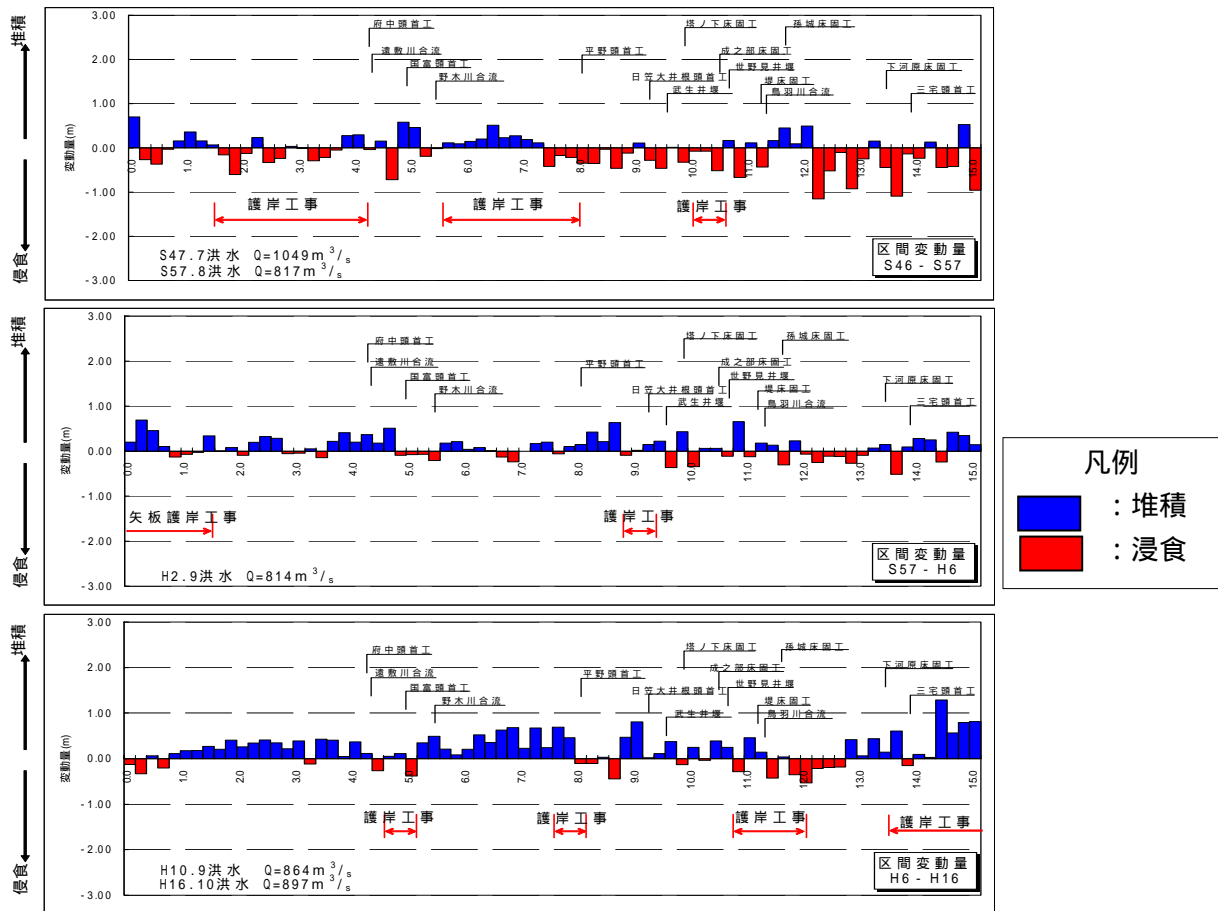
### 北川の河床変動量

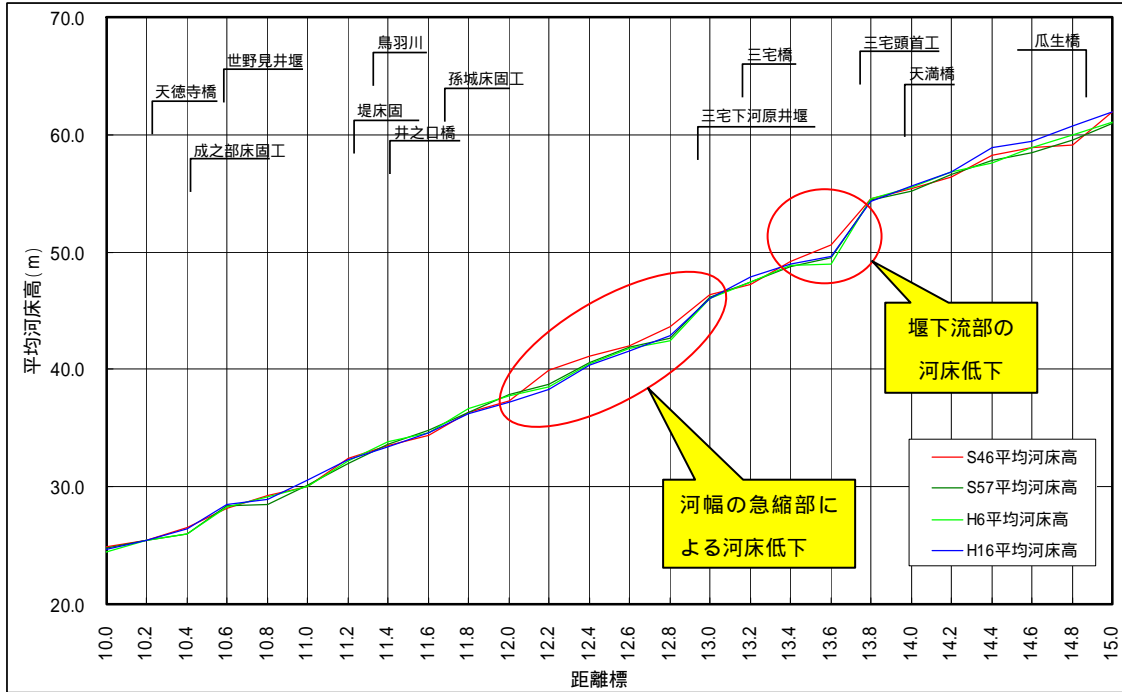
12.2km 付近上流側の急縮部や堰下流部では、出水による局所的な洗掘傾向がみられる。

北川平均河床高縦断図 0.0~5.0km (昭和46年~平成16年)

北川平均河床高縦断図 5.0~10.0km (昭和46年~平成16年)

北川平均河床高縦断面図 10.0 ~ 15.0km (昭和 46 年 ~ 平成 16 年)

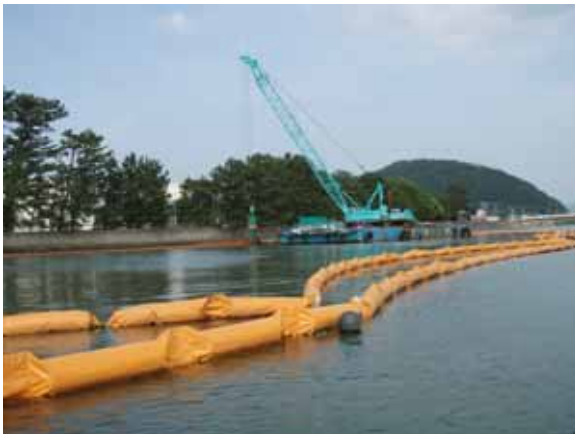
河川工事実施の際には、汚濁防止フェンス敷設等により、濁水の発生防止に努めている。

汚濁防止フェンスの設置状況

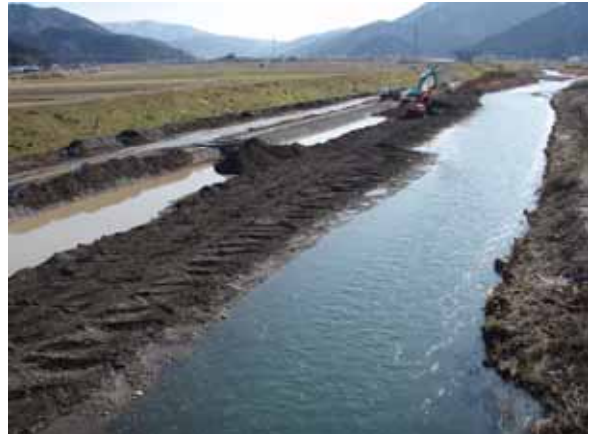
土堤締切により汚濁を防止している状況
