日野川ブロック河川整備計画の変更について

今回の主な変更点

【日野川ブロック】計画的に工事を実施する区間

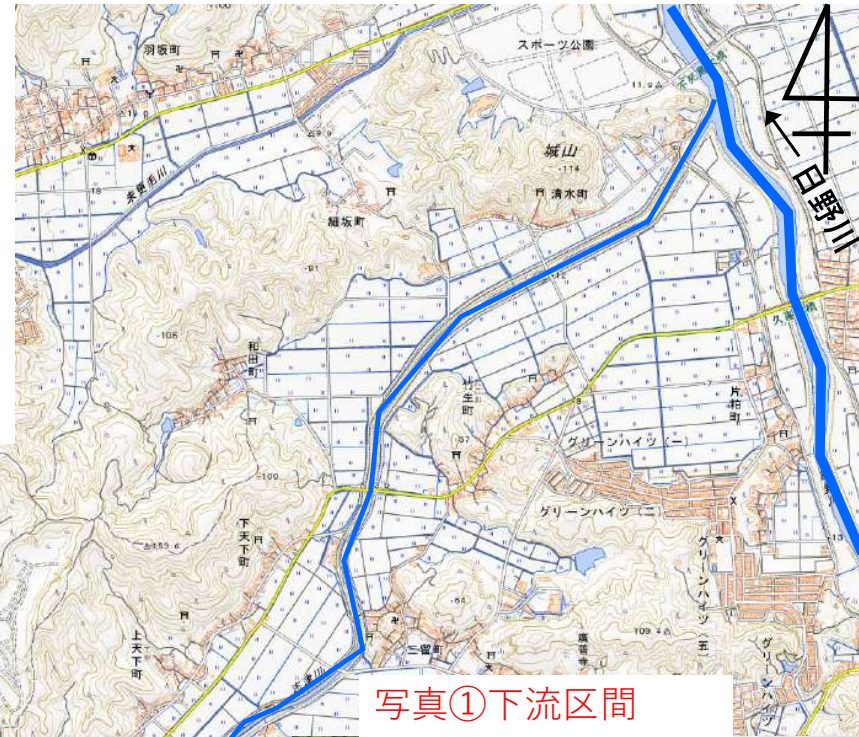
写真②上流区間

- 下流区間は築堤河川であり、堤内地は耕作地となっている。
- 上流区間においては、河床勾配がややきつく、両岸に家屋が近接している。

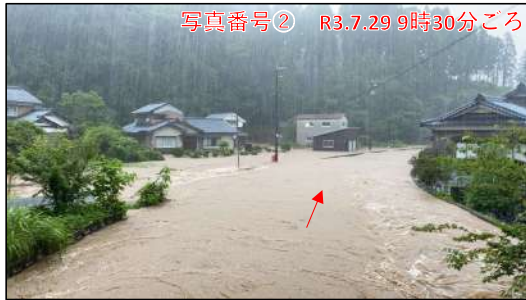
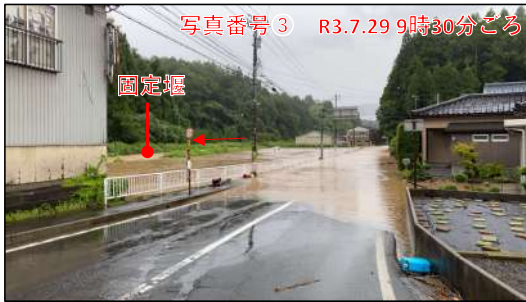
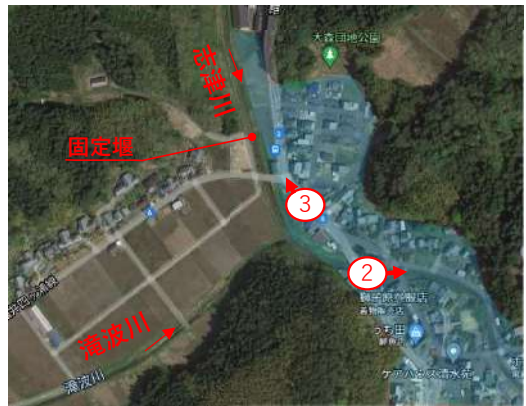
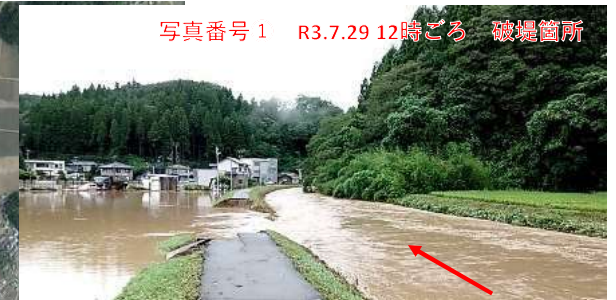
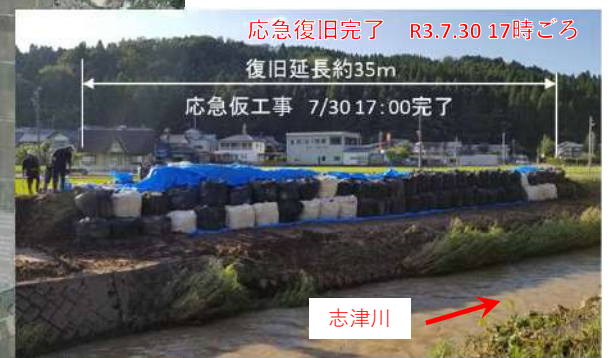
令和3年7月29日の洪水被害

- 令和3年7月29日に志津川で越水、堤防の決壊が発生し、家屋に浸水被害（床上9棟、床下25棟）が発生。

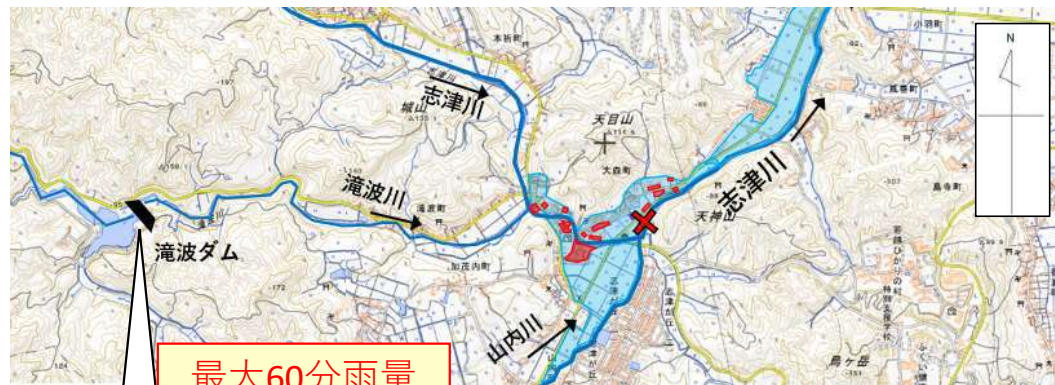
滝波ダム雨量観測所 毎10分雨量

- 28日13時から24時間の24時間雨量は滝波ダム雨量観測所で250mmとなった。
- 滝波ダムで洪水流量のカットをしていた。また、滝波川ピーク時刻を破堤推定時刻9時より遅らせている。

最大60分雨量
74mm

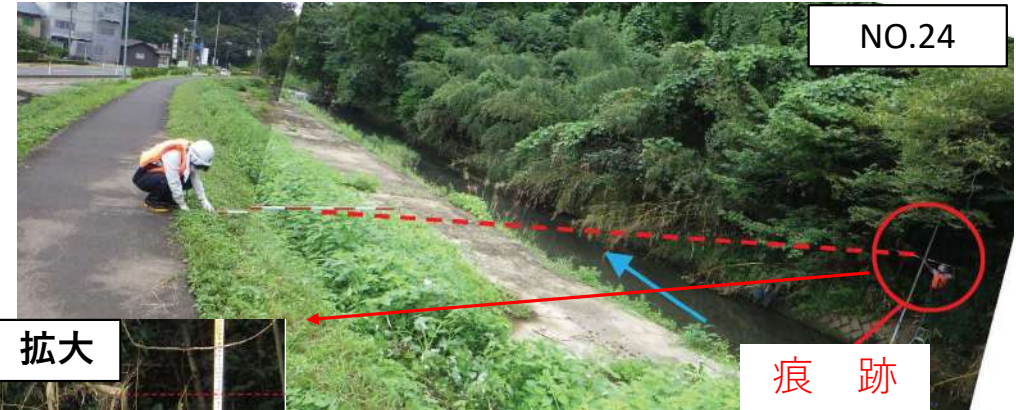
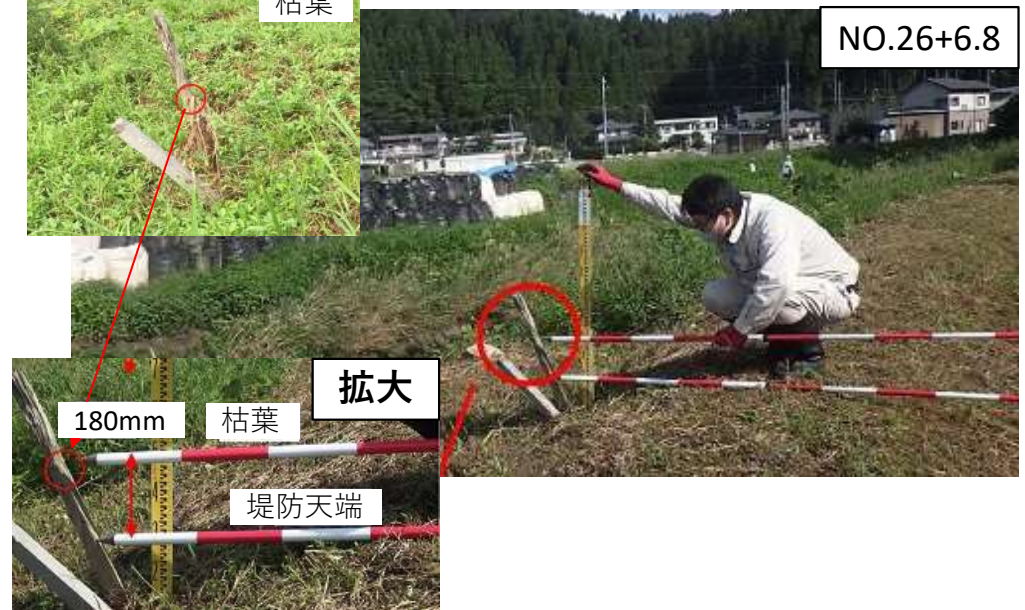
被災流量の算定

- 痕跡を複数個所で確認し、その中で高い位置として2地点を選定
→NO.24右岸、 NO.26+6.8右岸（流されてきた枯草を確認）
- 2地点において、HQ式（水位と流量の関係式）から被災流量を推定。150m³/sを被災流量とした。

測点NO	NO.24	NO.26+6.8
痕跡水位	TP.16.75m	TP.16.90m
推定流量	149m ³ /s	149m ³ /s
