九頭竜川の支川群の 現況流下能力について

平成14年10月9日

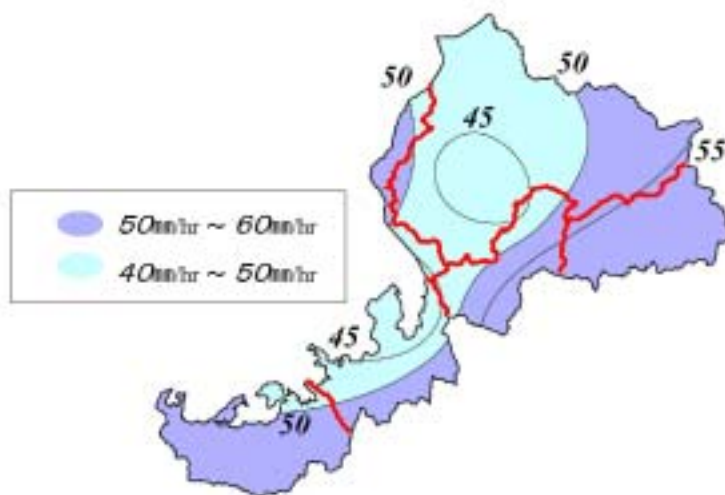
県内の雨の降り方の地域的なちがい

(10年確率 60分雨量の等雨量線)

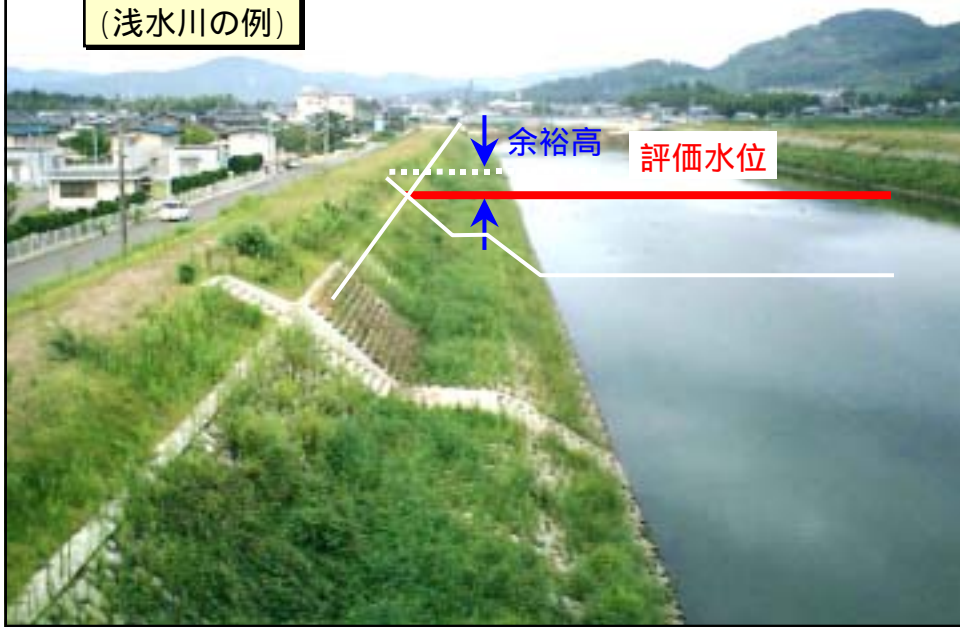
堤防がある場合の評価水位

(浅水川の例)

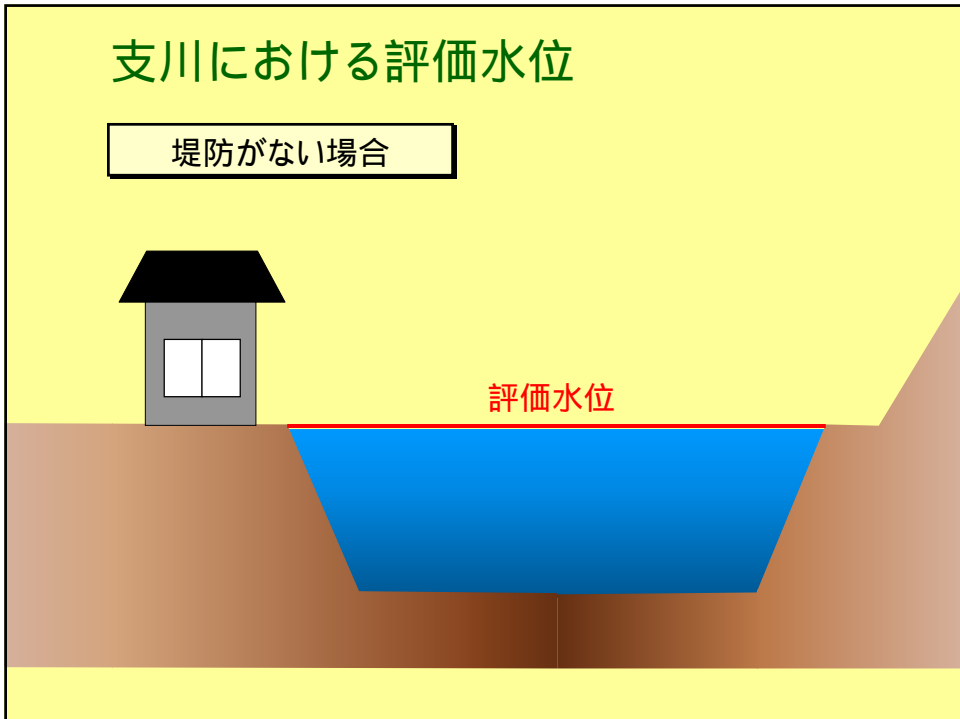
支川における評価水位

堤防がない場合

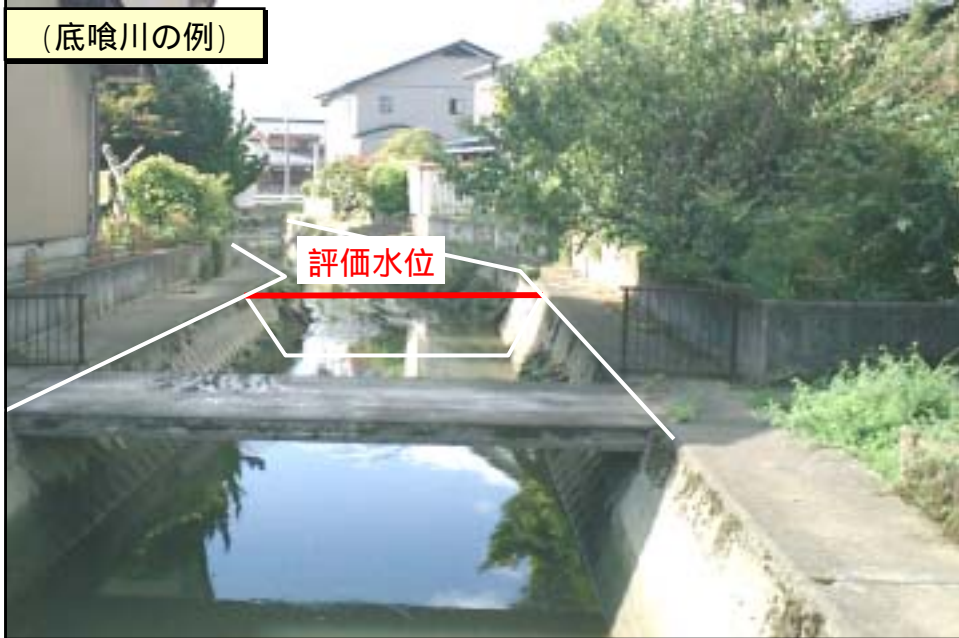
堤防がない場合の評価水位

(底喰川の例)

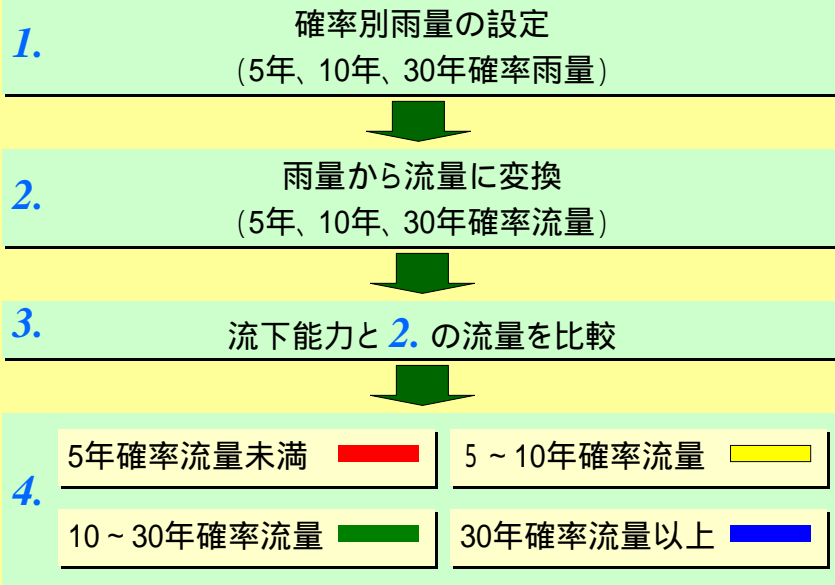
支川群の流下能力の評価方法

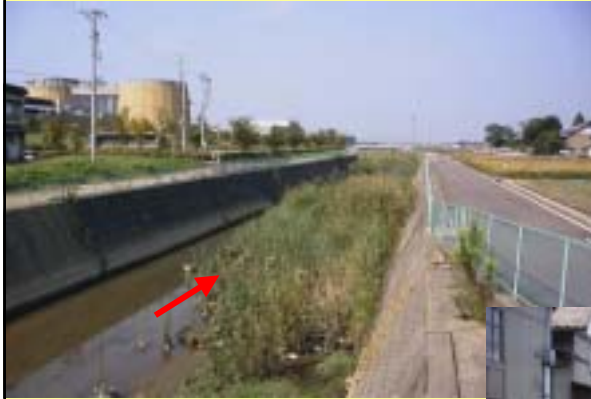
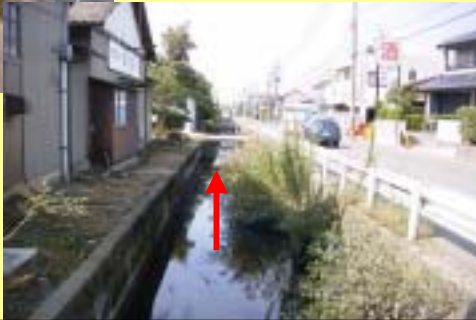
磯部川

5年未満の箇所

30年以上の箇所

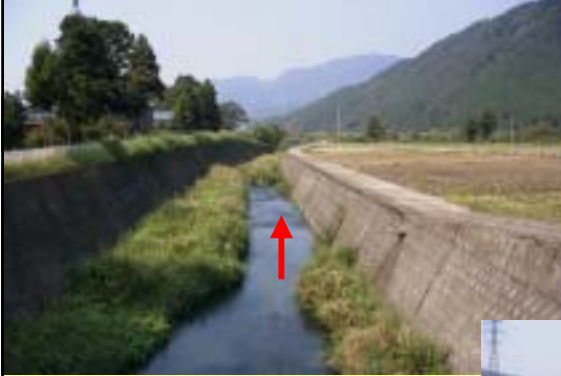
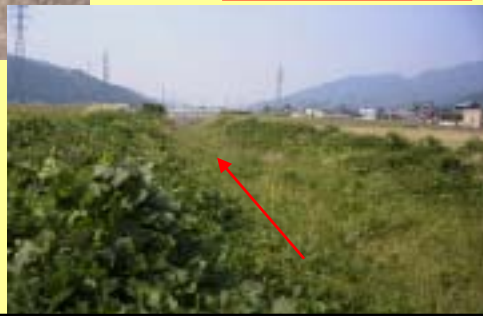
南河内川

30年以上の箇所

5年未満の箇所

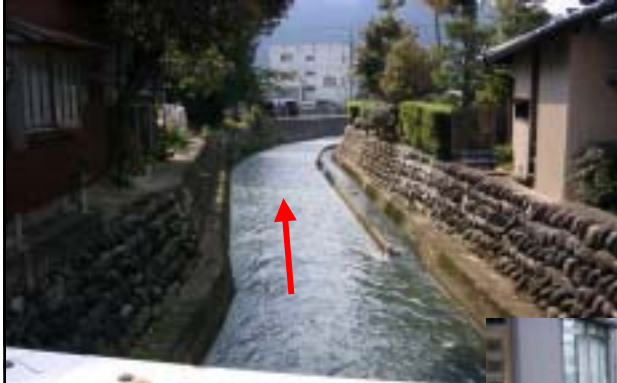
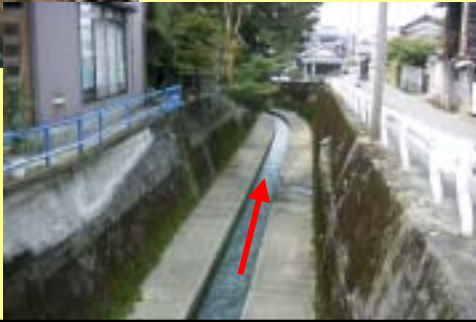
大連寺川

5年未満の箇所

30年以上の箇所

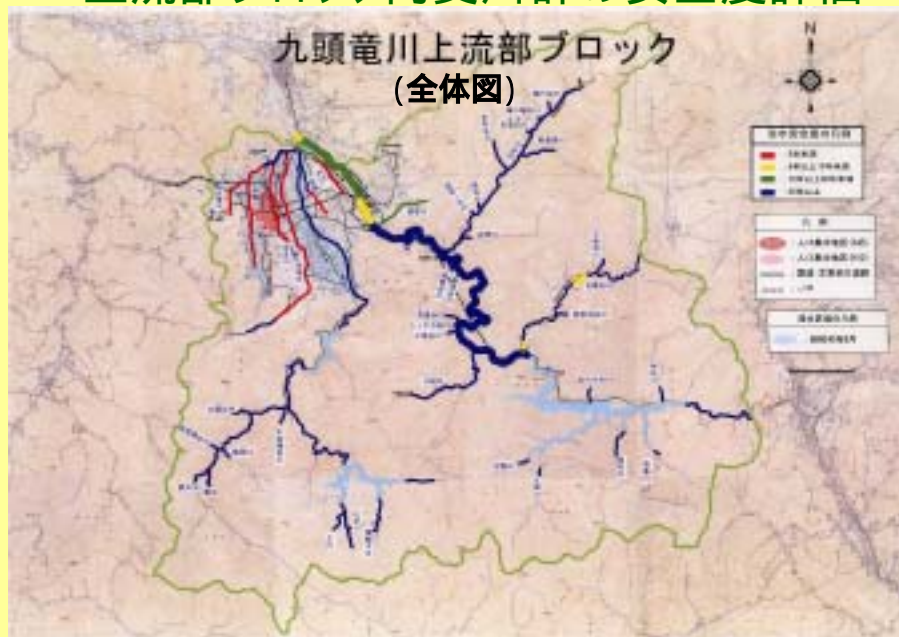
上流部ブロック内支川群の安全度評価

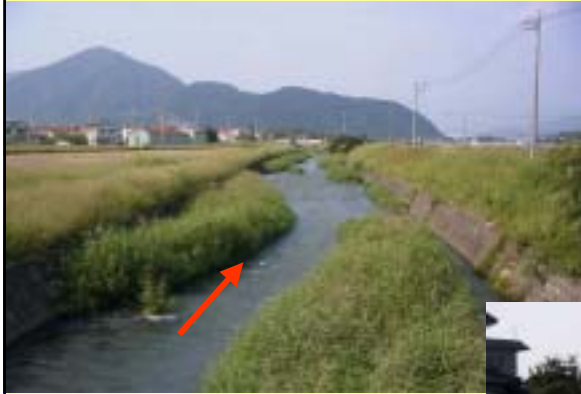
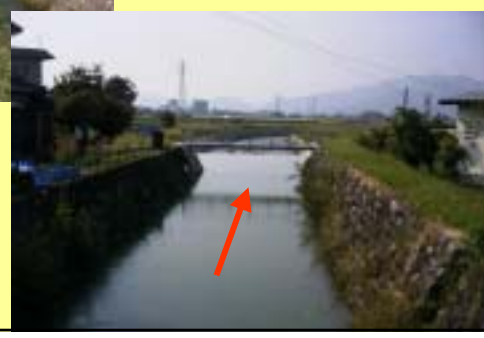
堂動川

5年未満の箇所

30年以上の箇所

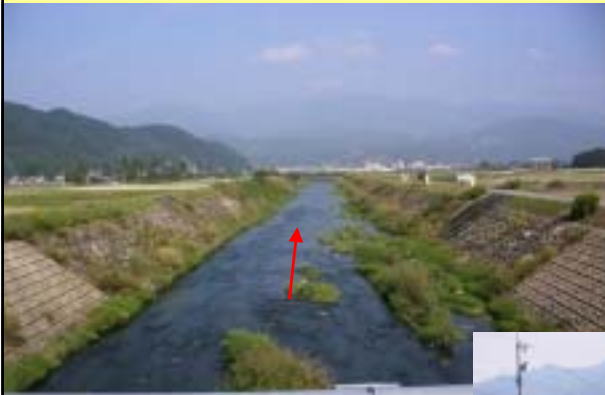
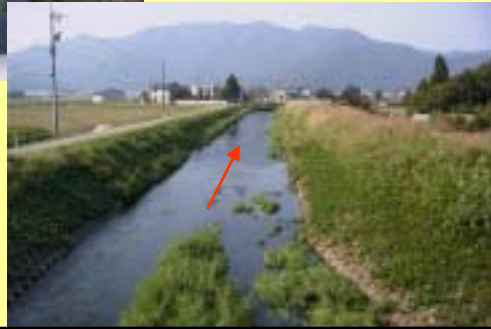
赤根川

5年未満の箇所

30年以上の箇所

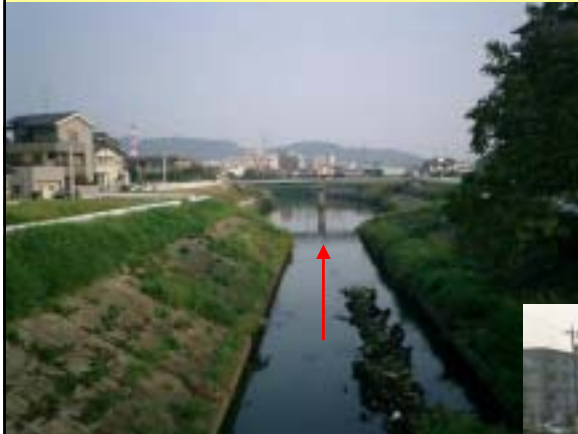
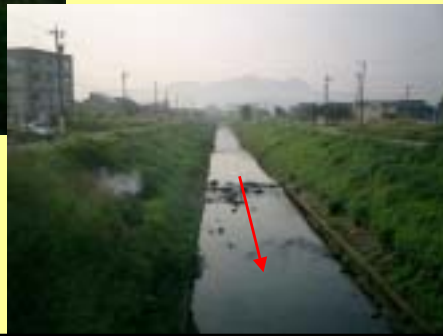
江端川

5年未満の箇所

30年以上の箇所

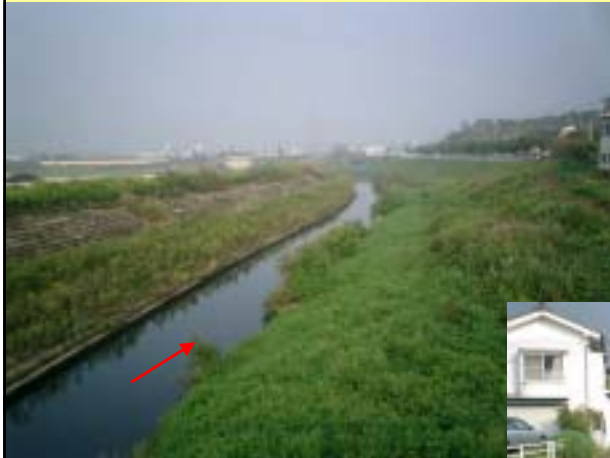
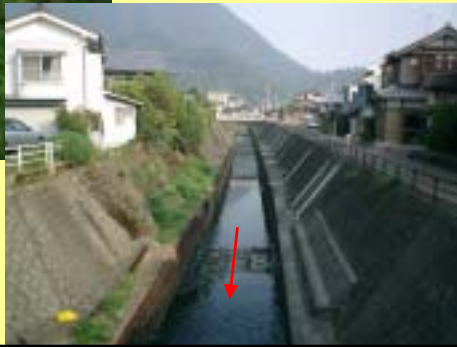
鞍谷川

5年未満の箇所

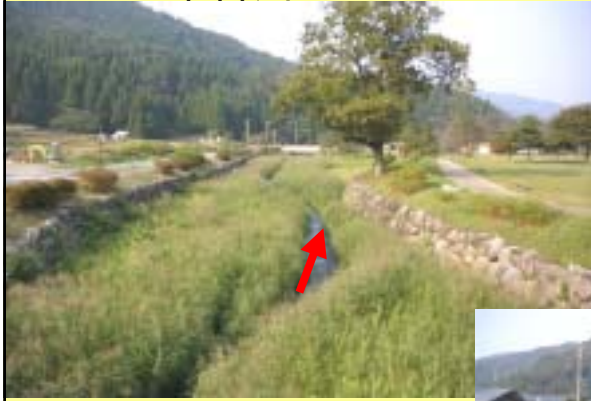
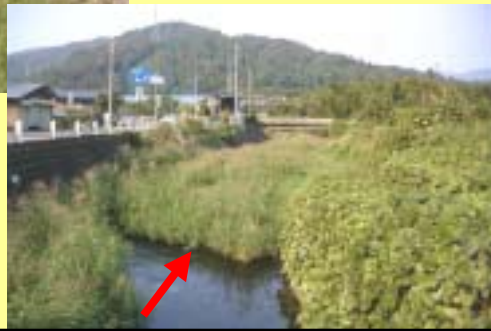
一乗谷川

5年未満の箇所

10年以上
30年未満の箇所

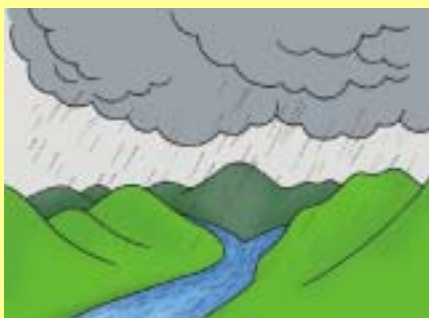
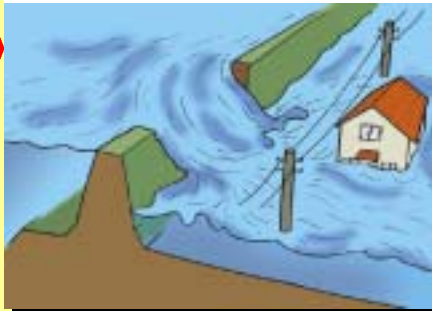
外水氾濫とは・・・

- 大雨で川の水量が増加する

- 堤防が崩れ、河川水が氾濫する

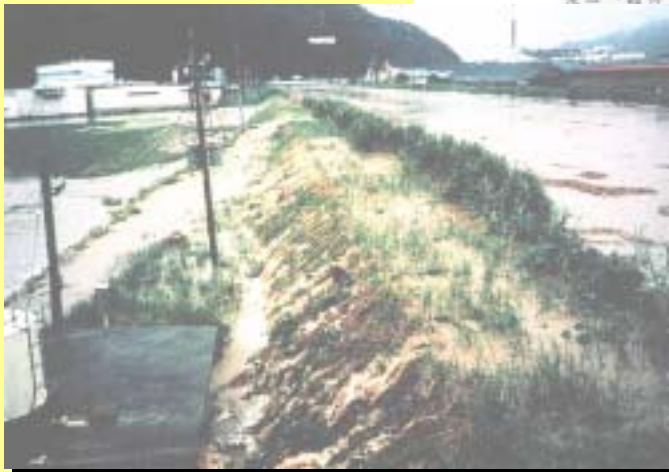
外水氾濫の事例

(平成10年7月 浅水川の氾濫)

堤防からあふれ出す
(浅水川右岸)

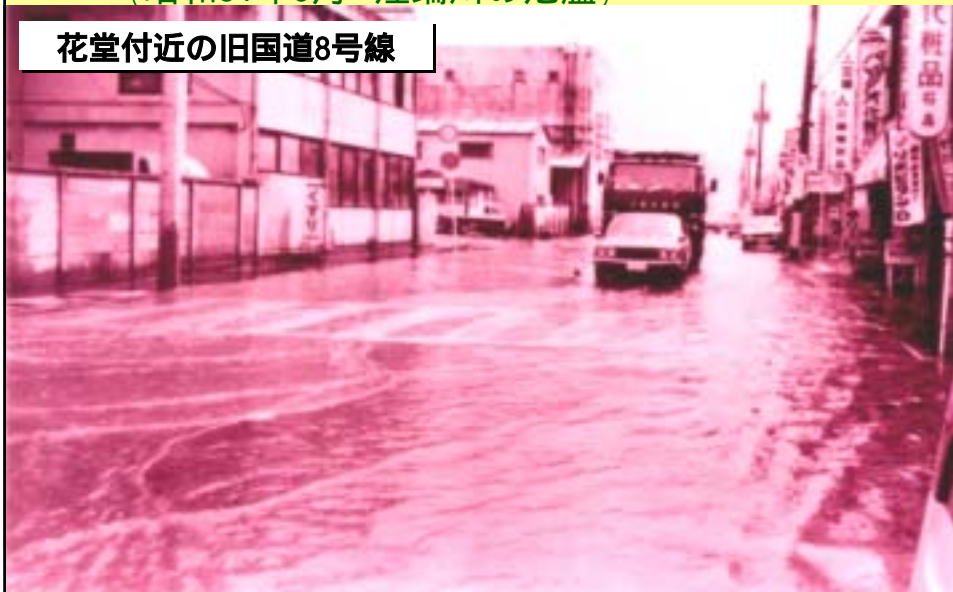
内水氾濫の事例

(昭和51年9月 江端川の氾濫)

花堂付近の旧国道8号線

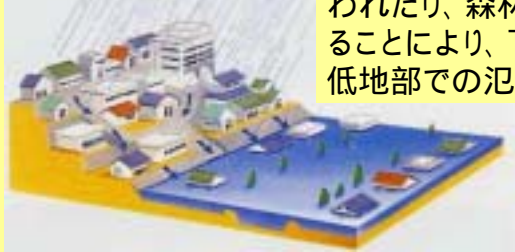
市街化の影響

雨水の大半は地中にしみ込んだり、水田やため池に貯留され、下流への流出は抑えられる。

地表がコンクリートやアスファルトで覆われたり、森林や水田・ため池がなくなることにより、下流への流出が増大し、低地部での氾濫被害が増加する。

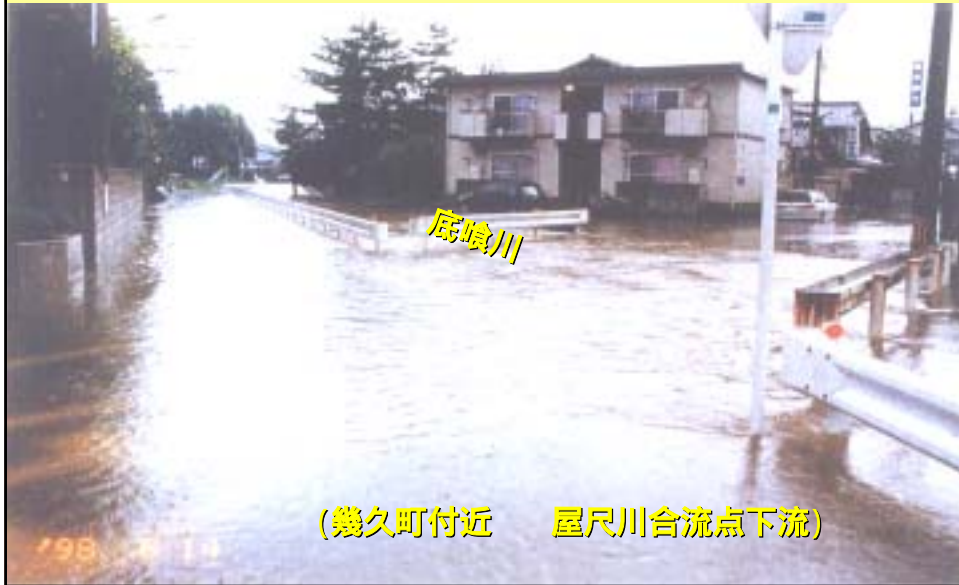
都市部における氾濫の事例

(平成10年8月14日 底喰川)
