2 . 降雨の実態と洪水について

九頭竜川水系における著名な洪水

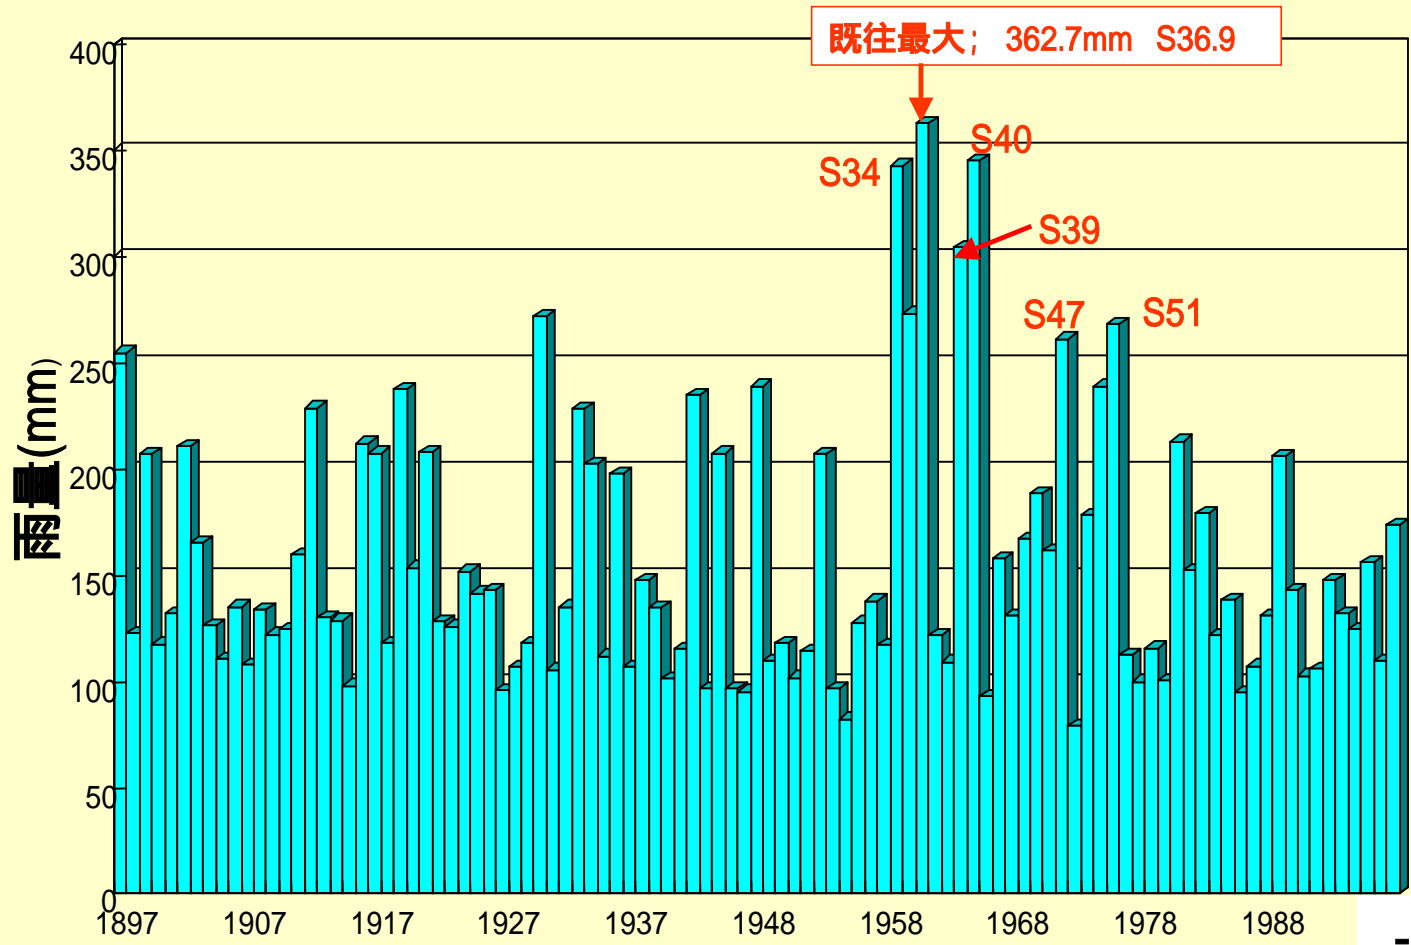
過去の流域平均2日雨量 (中角上流域)

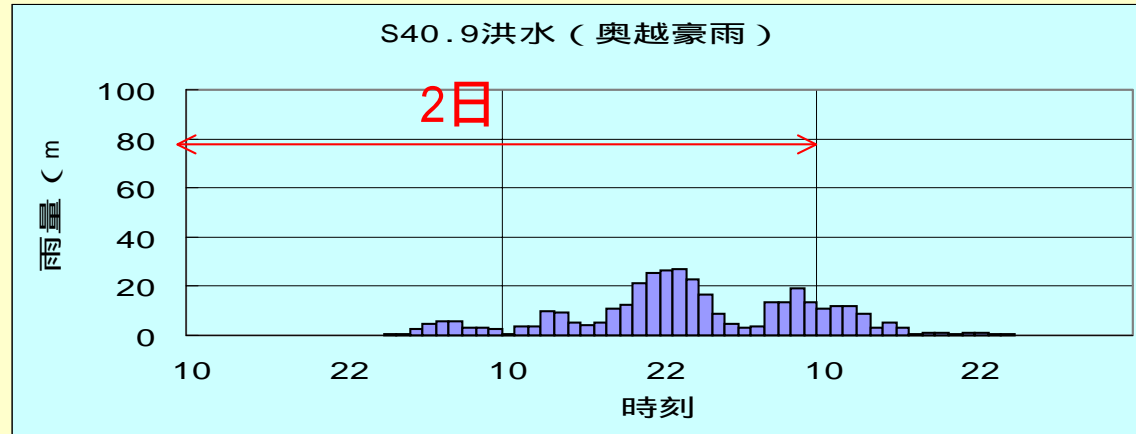
主要洪水の降雨強度 (中角S40.9奥越豪雨)

中角上流域平均雨量

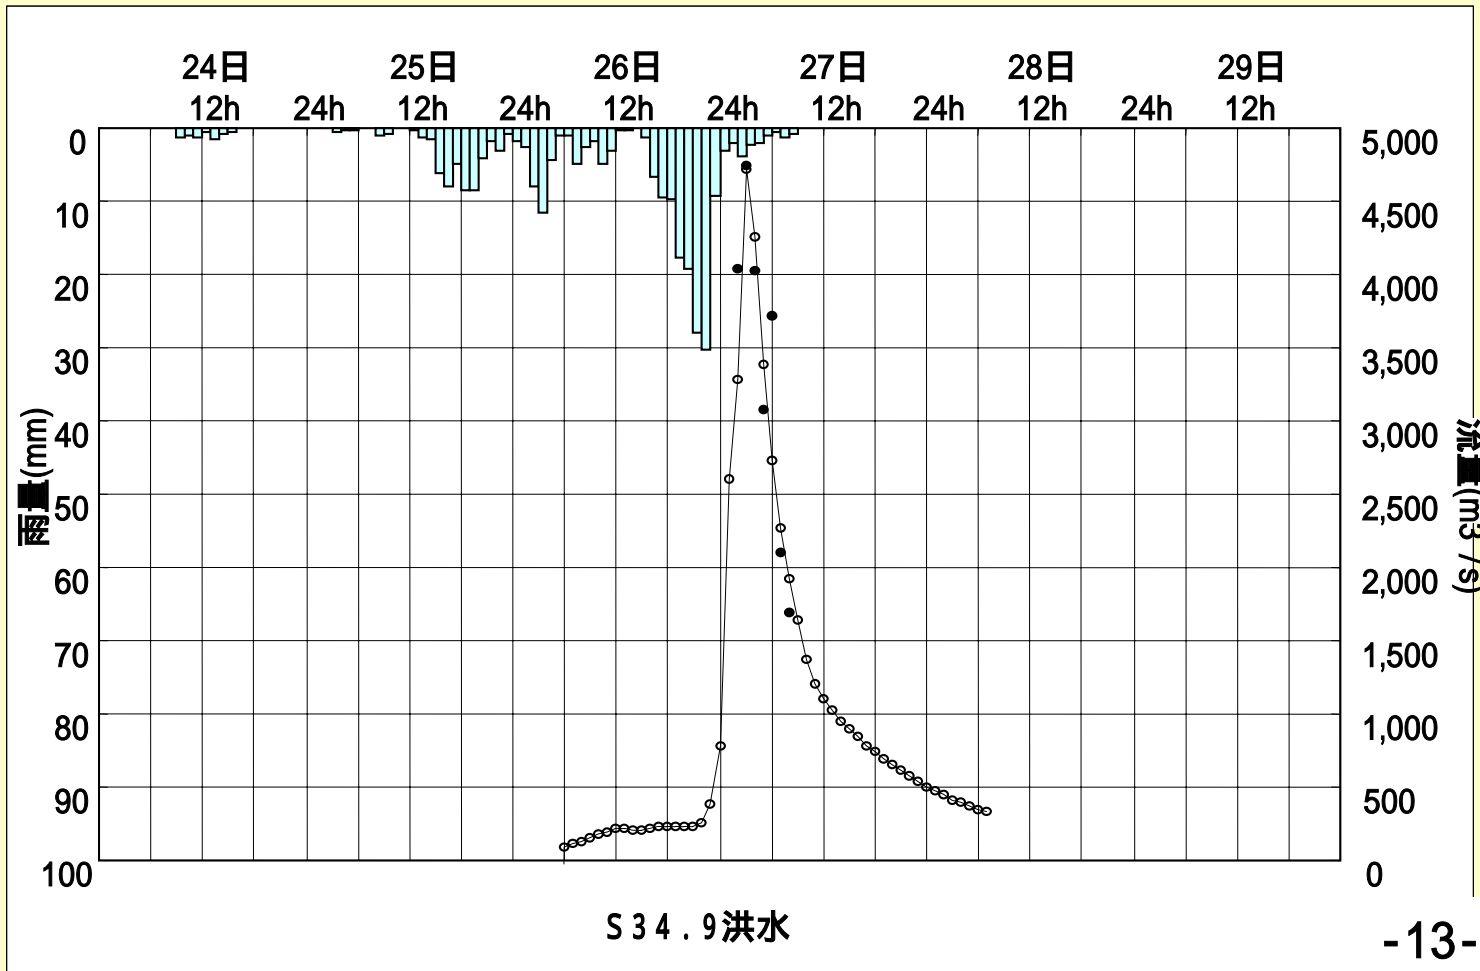
ハイドロハイエトグラフ (中角・S34.9洪水)

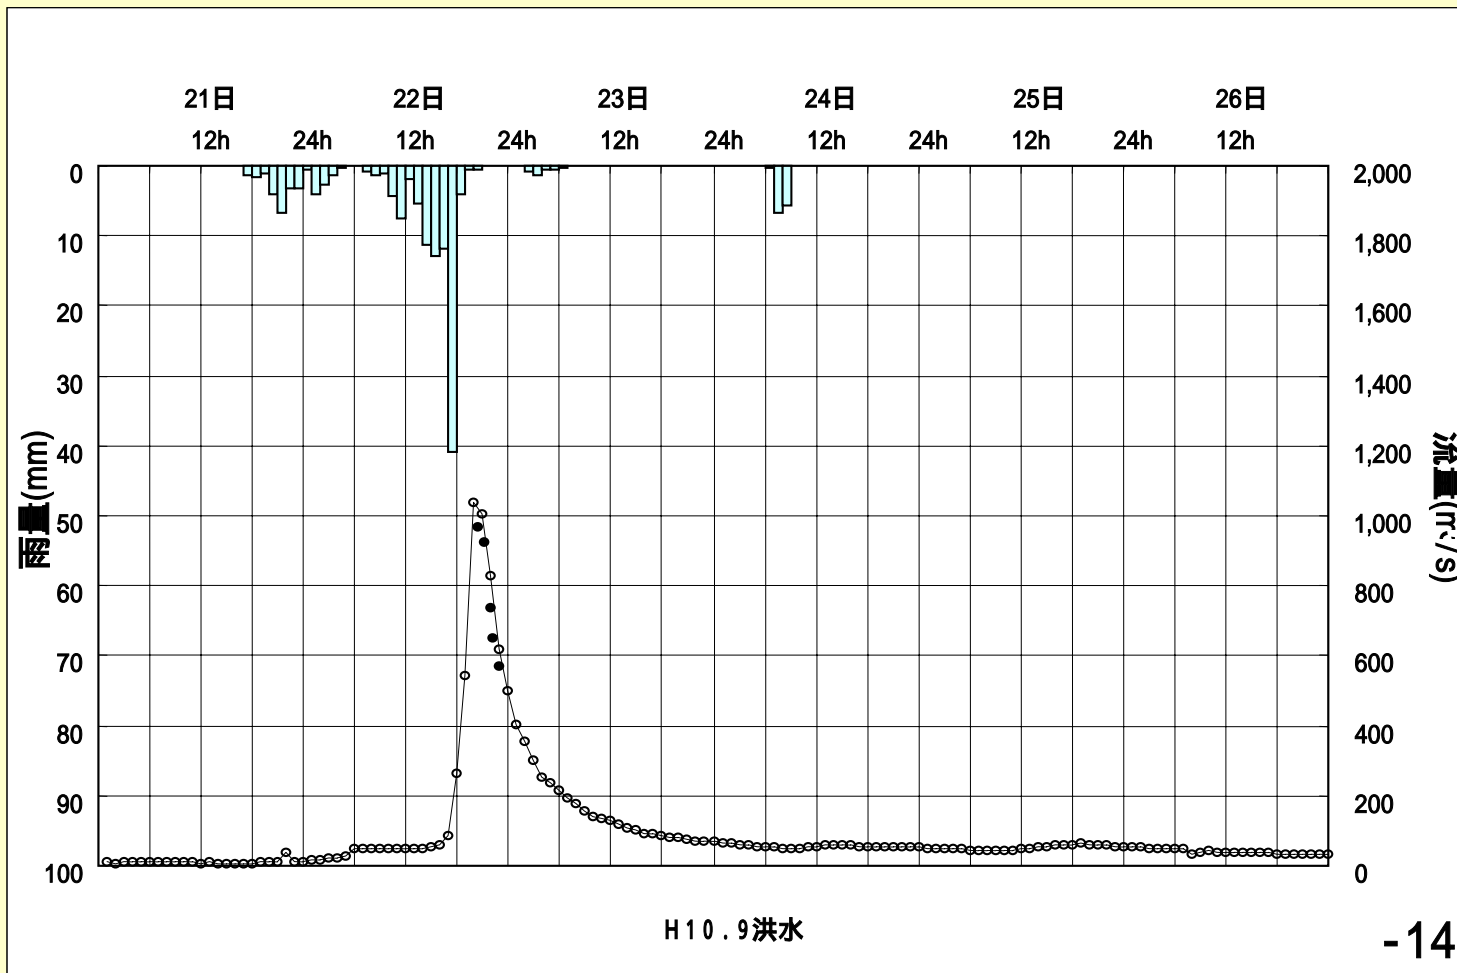
ハイドロハイエトグラフ (天神橋・H10.9洪水)
