九頭竜川上流部ブロックの  
河川整備計画の内容について  
(九頭竜川・真名川を除く)

平成15年12月3日

1. 流域及び河川の概要
2. 現状と課題
3. 河川整備の目標  
(九頭竜川・真名川を除く)
4. 河川整備の実施に関する事項  
(九頭竜川・真名川を除く)

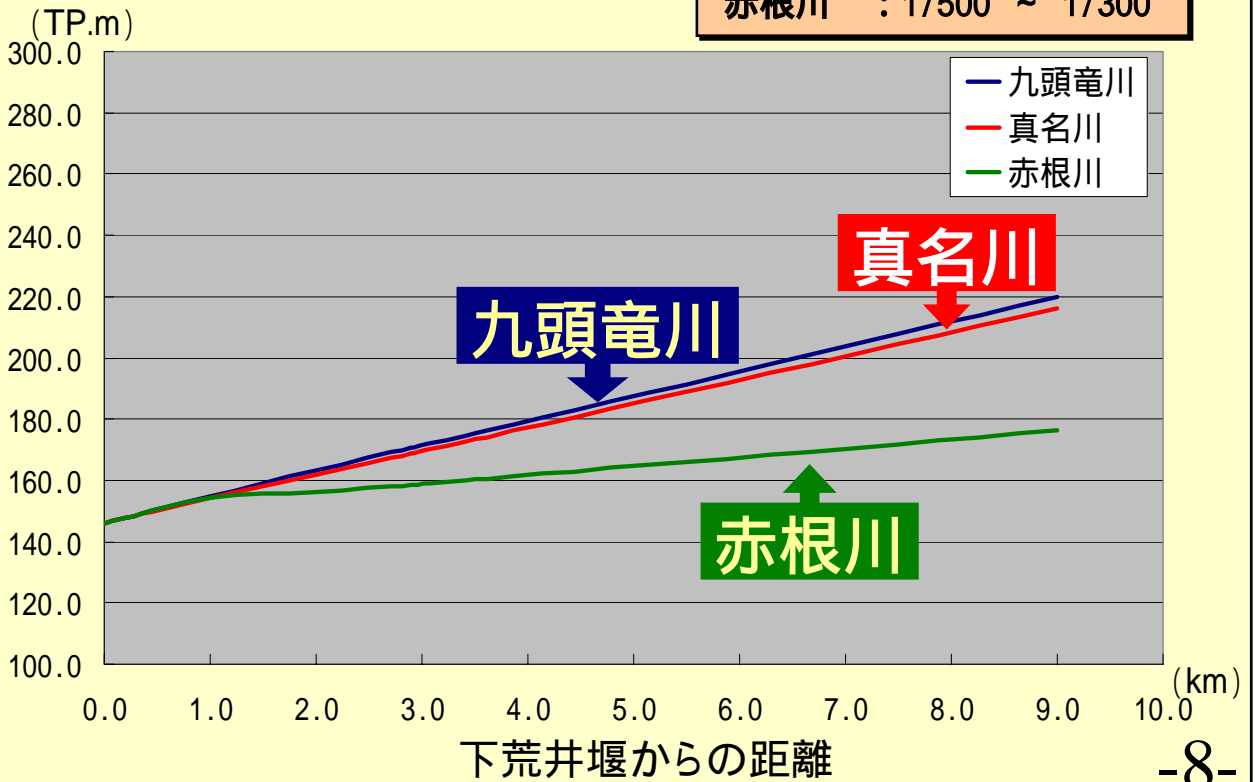
## 河川の縦断勾配

九頭竜川 : 概ね1/120程度  
真名川 : 概ね1/130程度  
赤根川 : 1/500 ~ 1/300

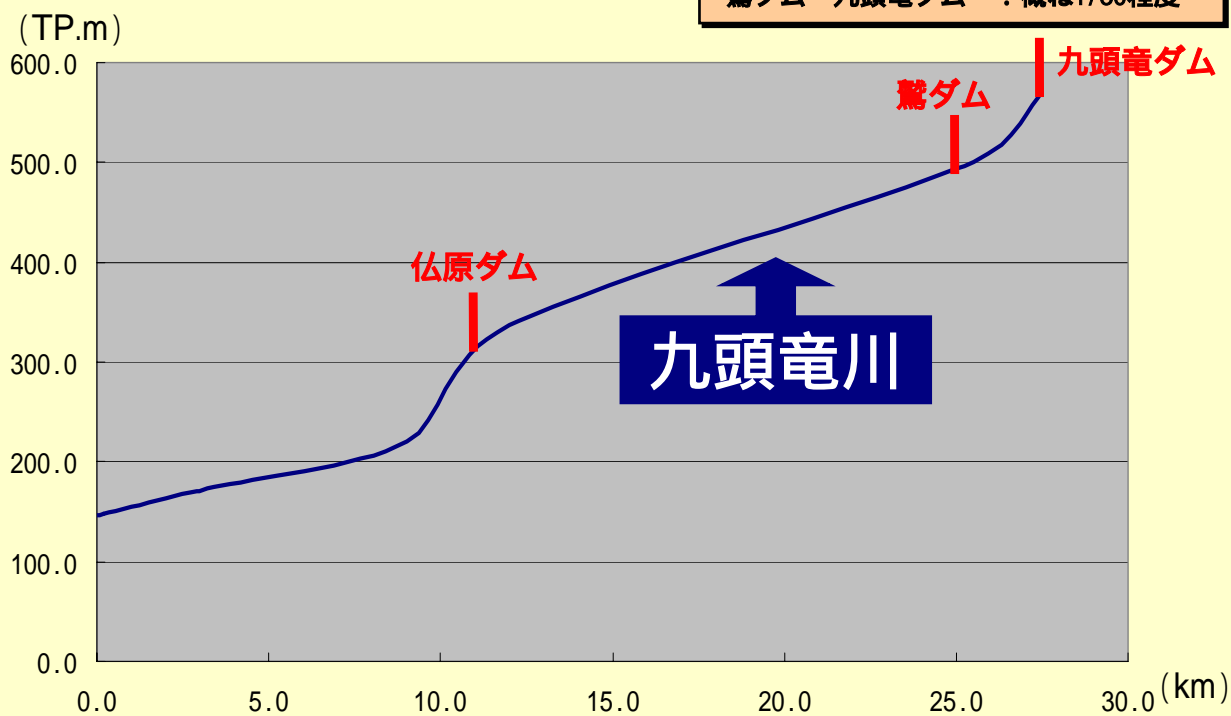
# 河川の縦断勾配（九頭竜川）

下荒井堰～平野部終点：概ね1/120程度  
平野部終点～仏原ダム：概ね1/30程度  
仏原ダム～鷲ダム：概ね1/80程度  
鷲ダム～九頭竜ダム：概ね1/30程度

下荒井堰からの距離

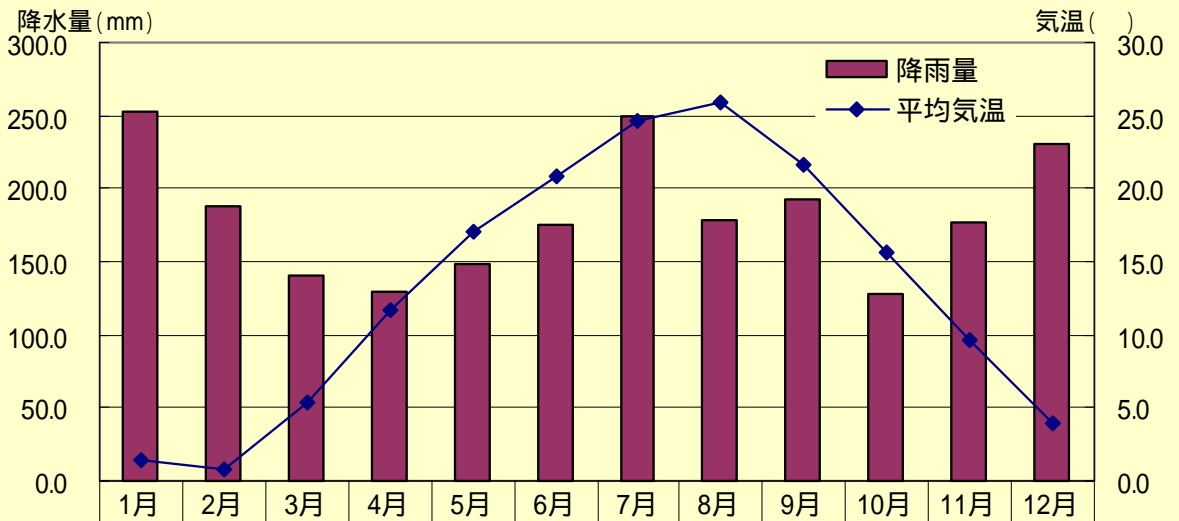
# 気 候

## 大 野(気)

統計期間：1991～2000年

降雨量	252.1	187.3	140.0	129.8	148.3	175.8	249.1	178.3	192.4	127.4	177.0	230.7
平均気温	1.5	0.9	5.4	11.7	17.0	20.8	24.7	25.9	21.6	15.6	9.6	4.0

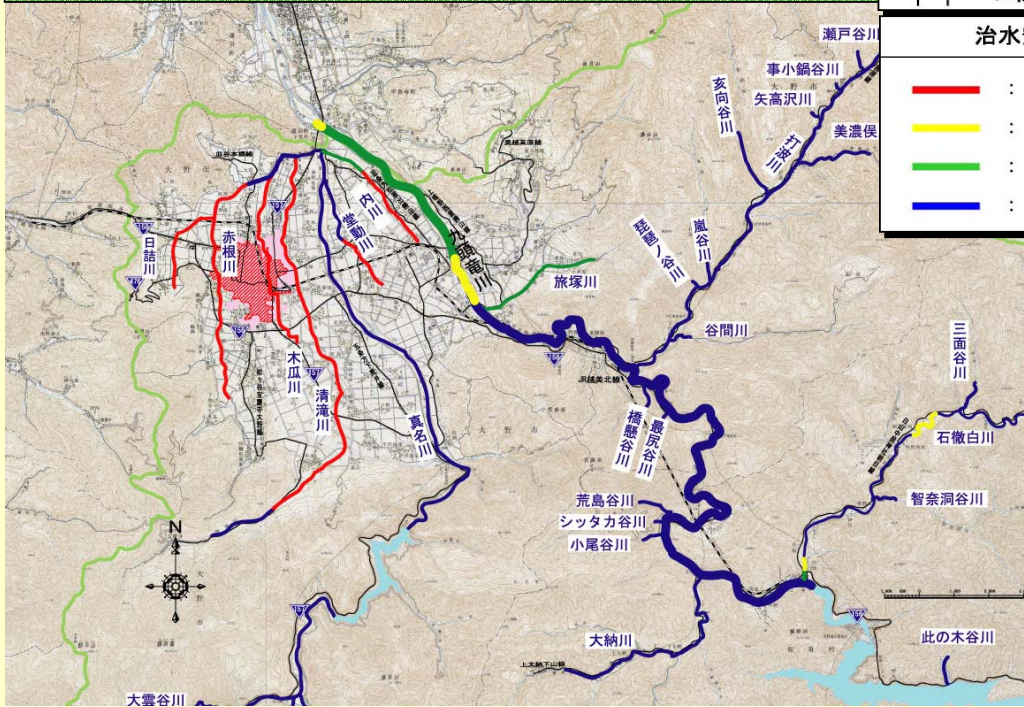
# 支川群の治水安全度

## 九頭竜川上流部ブロック

- 多くの支川で、治水安全度が1/30年確率に満たない。

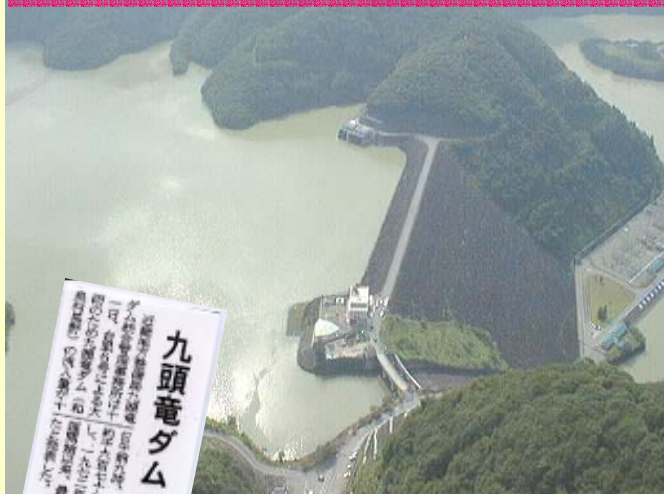
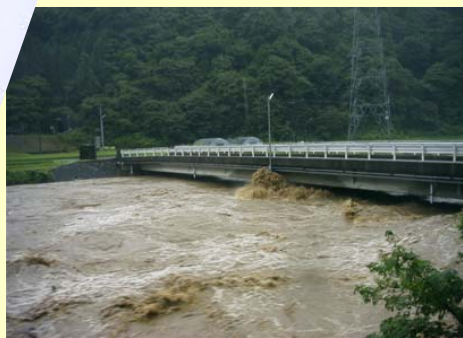
# 洪水時のダムの効果（平成14年台風6号出水）

**九頭竜ダム 最大流入量**  
九頭竜ダムは、平成14年9月11日、台風6号の暴風雨により、最大流入量を記録した。この日、ダムに流入した水量は、約1億5千万立方メートルに達した。これは、ダムが持つ総容量の約1割に相当する。この大量の洪水を、ダムが効果的に調整し、下流に安全に放水した。この結果、下流の住民や農作物は大きな被害を免れた。このように、ダムは洪水時の重要な役割を果たしている。

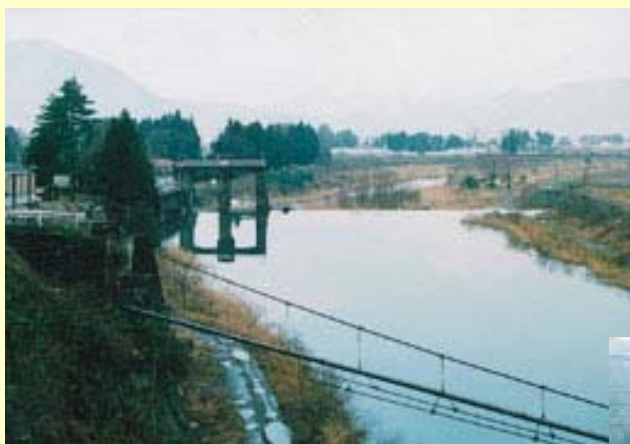
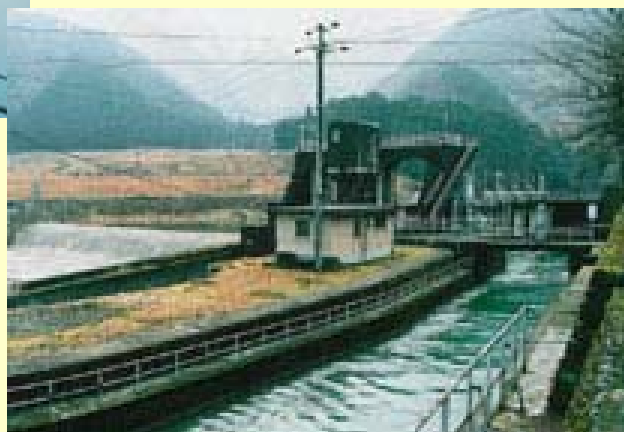
## 真名川用水の頭首工と用水路

頭首工

用水路

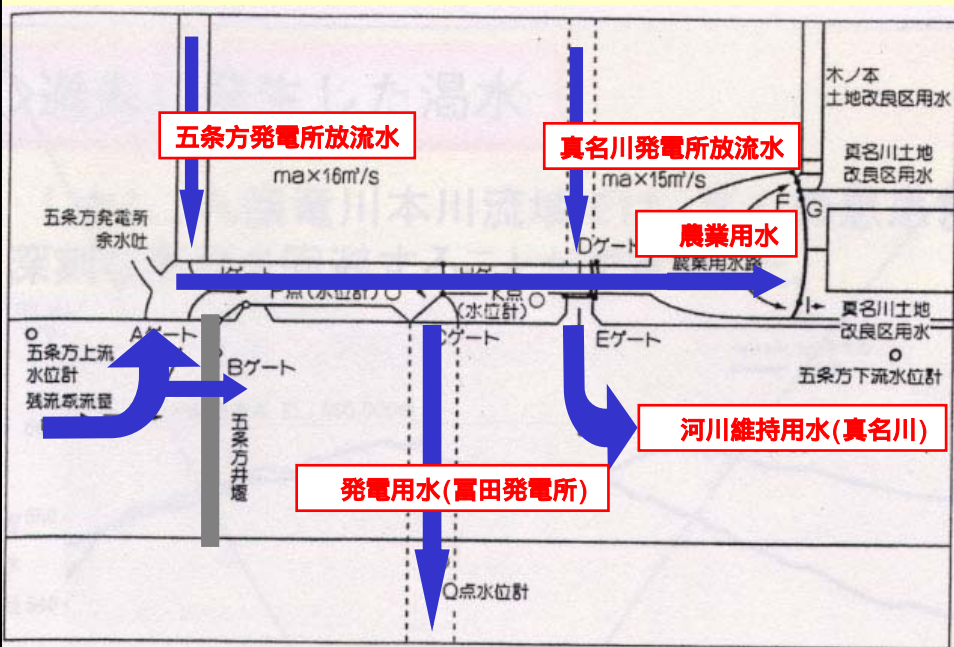
## 五条方用水路詳細図

- 取水の優先度
- 農業用水
  - 河川維持用水  
(真名川へ)
  - 発電用水  
(富田発電所へ)

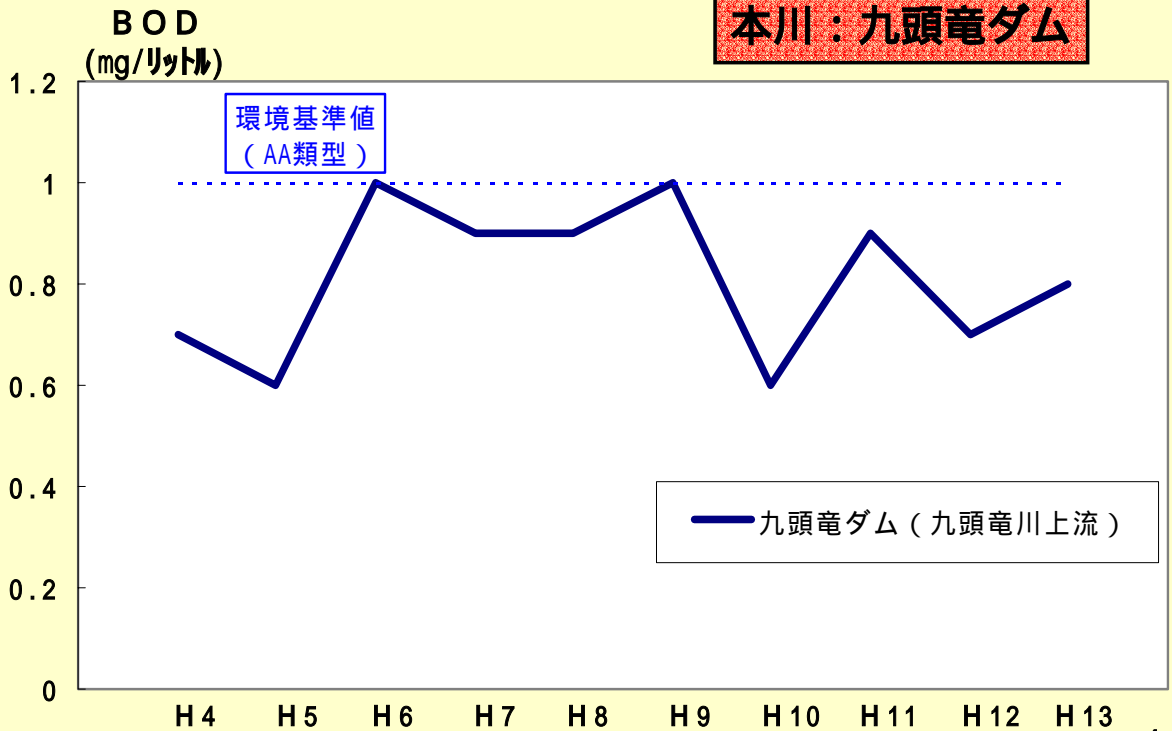
# 水質

本川：九頭竜ダム

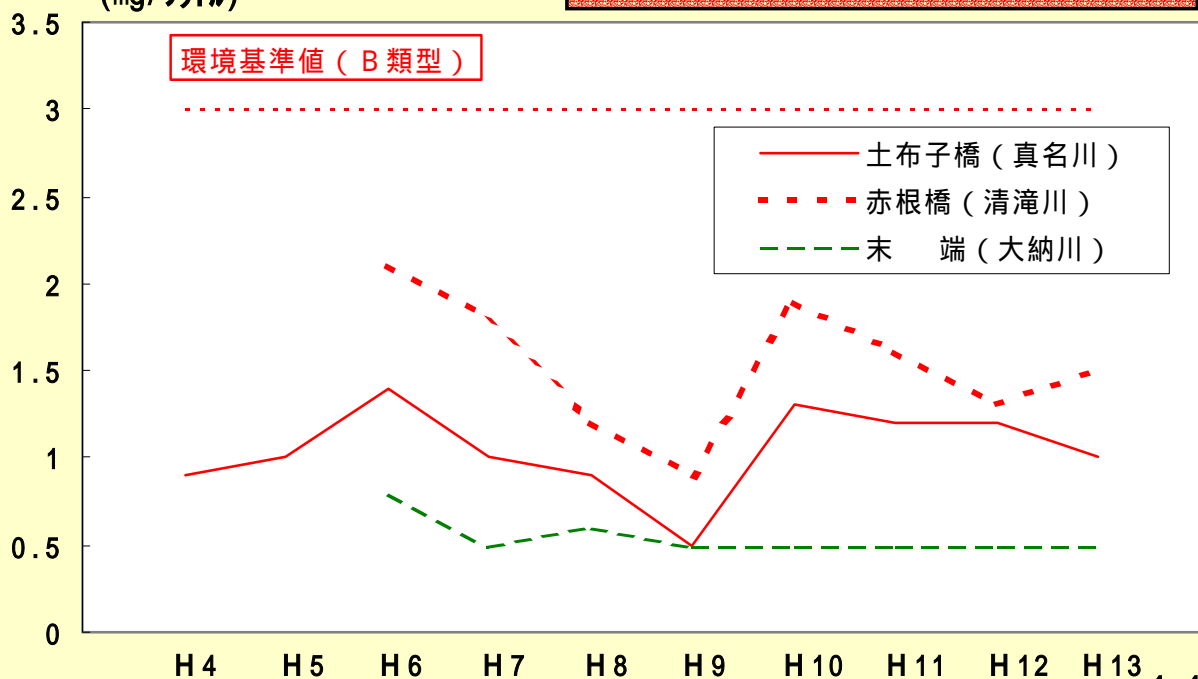
# 水質

BOD  
(mg/リットル)

支川：真名川、清滝川、大納川

環境基準値 (B 類型)

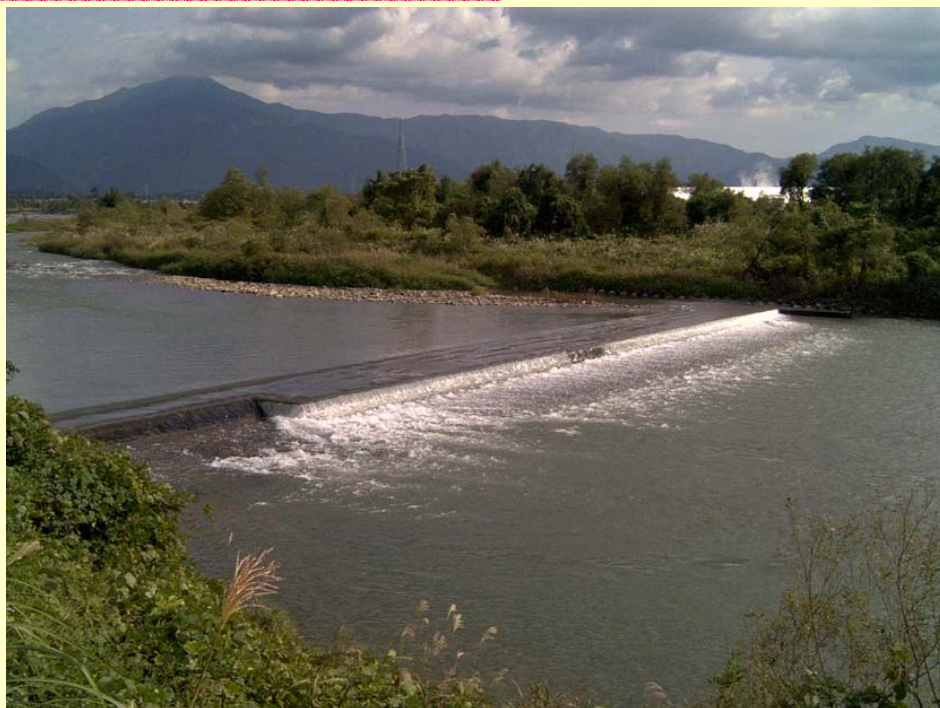
九頭竜川の河川横断工作物

- 魚類の移動を妨げている恐れのある河川横断工作物がある。

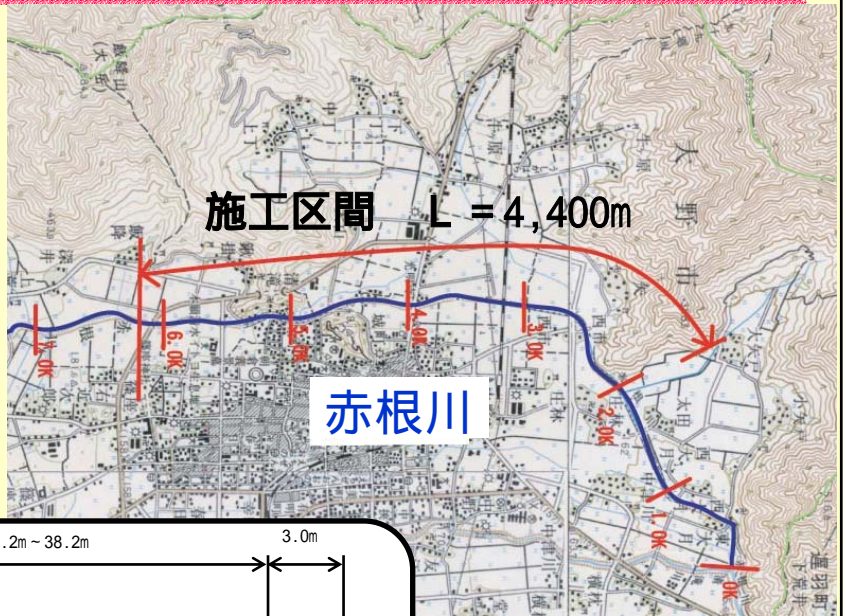
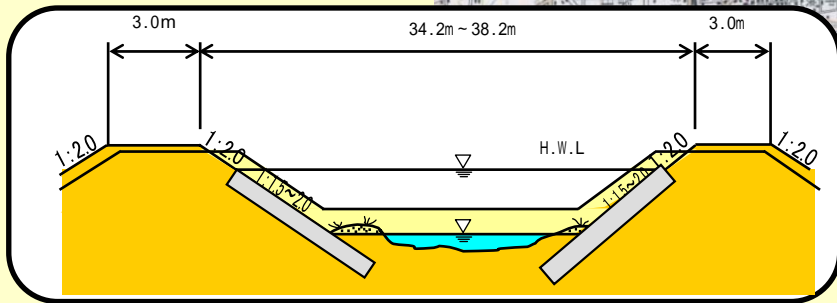
# 赤根川の平面図、横断図 計画規模1/50年

△ : 現況  
 △ : 整備後

- 家屋の浸水被害が発生した河川のうち、赤根川は対策が未完了である。
