# 足羽川の治水、環境・利水について

平成16年3月3日

## 1-1. 足羽川の水環境の現状

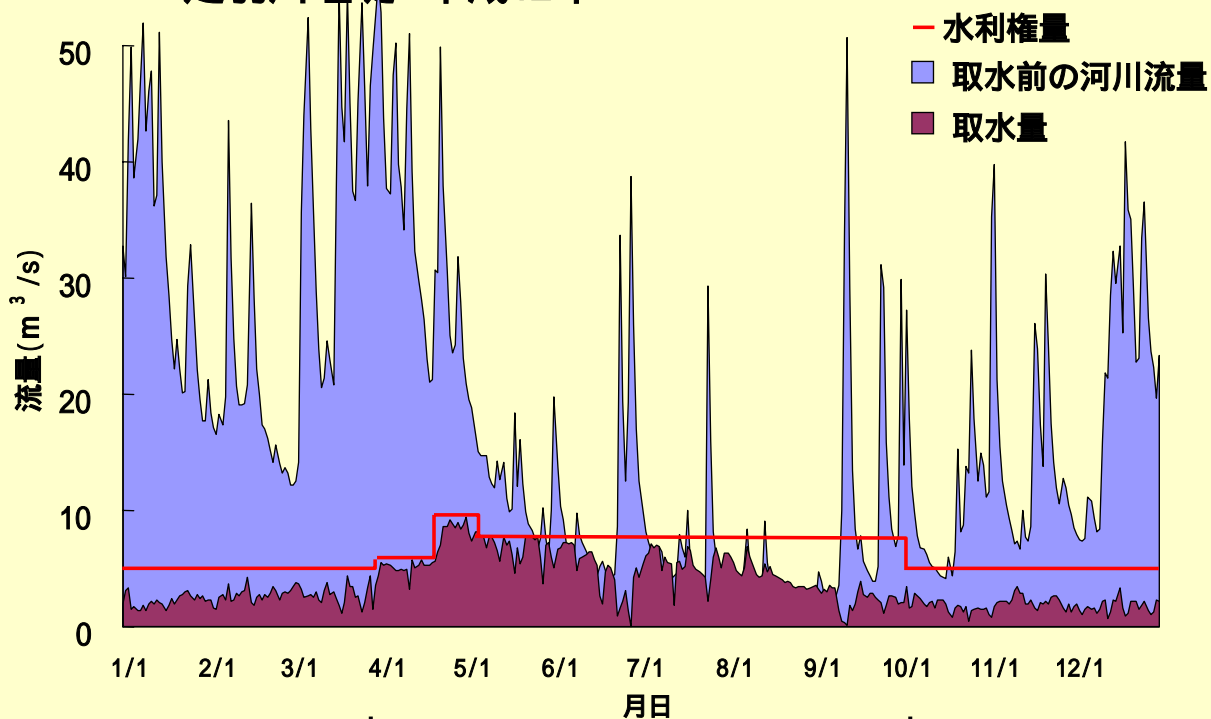
# 足羽川堰堤における河川流量と取水量

< 足羽川堰堤 平成12年 >

非かんがい期

かんがい期

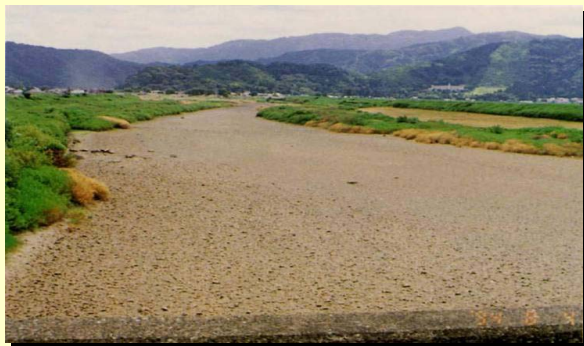
毘沙門橋から上流を望む(8月4日)

## 足羽川堰堤下流の瀬切れ区間の発生(平成6年湯水)

足羽川堰堤下流で瀬切れが発生している。

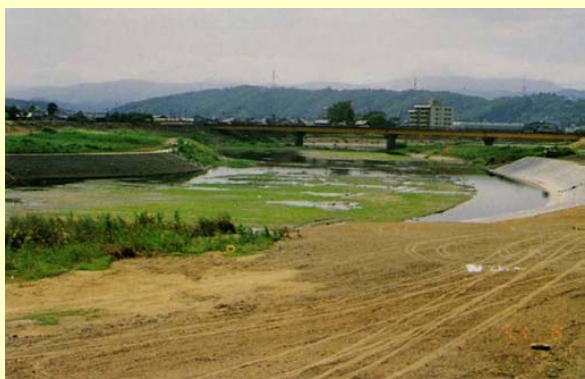
板垣橋上流の足羽川(8月5日)

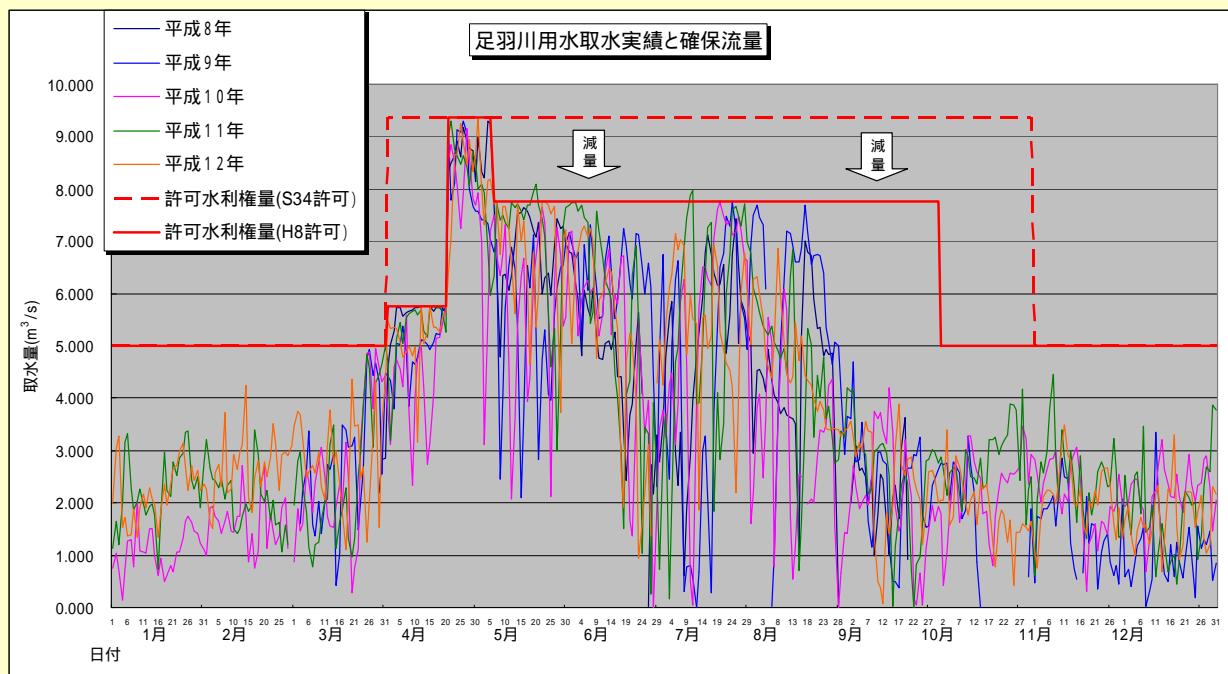
# 足羽川堰堤の取水実績(平成8～12年)

非かんがい期

かんがい期

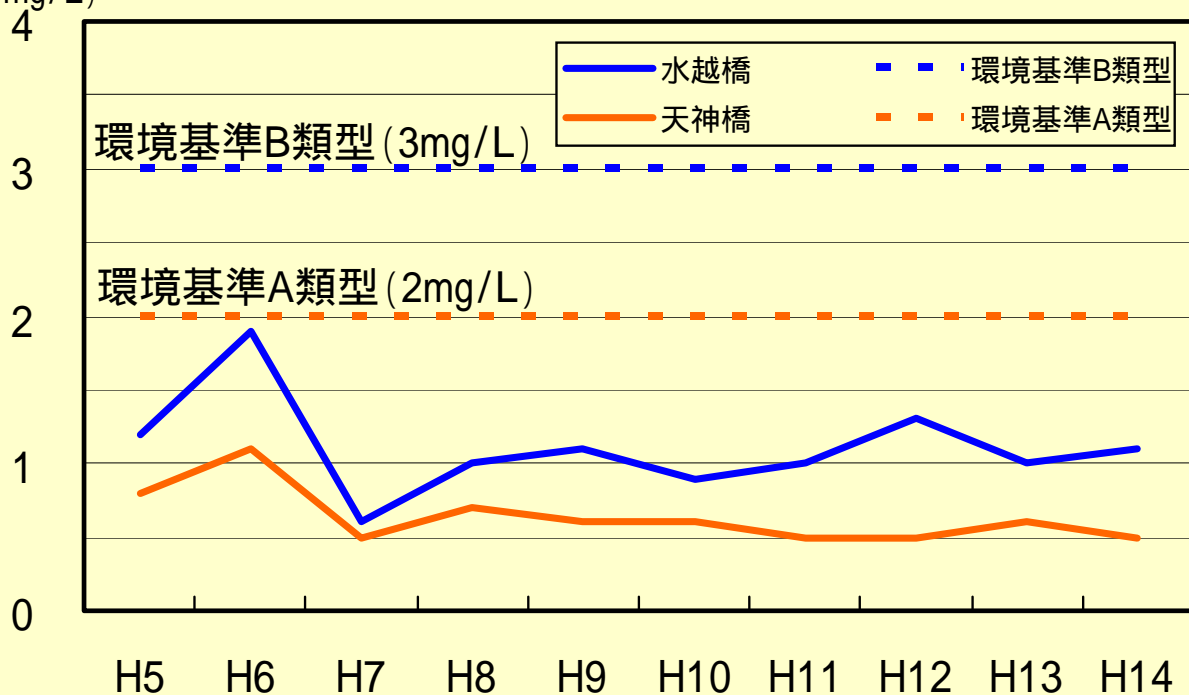
BOD75%値

(mg/L)

BOD(生物化学的酸素要求量) : 水の汚濁の状態を示す代表的な指標。 12

良好な水質が維持されている。
