2-2. 足羽川の現状と改修の経緯

(1) 足羽川の洪水

(3) 足羽川の改修の経緯

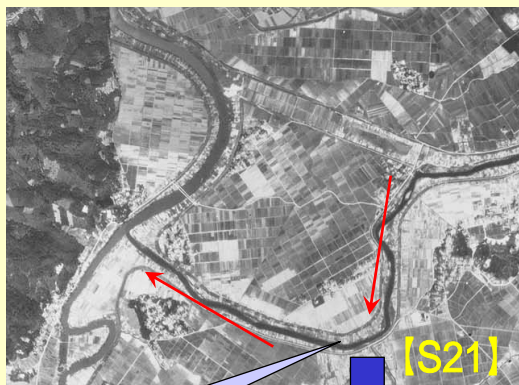
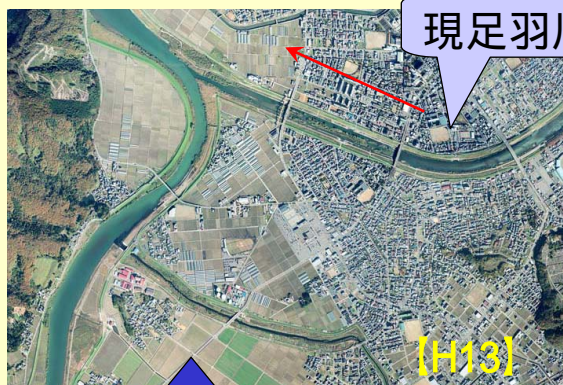
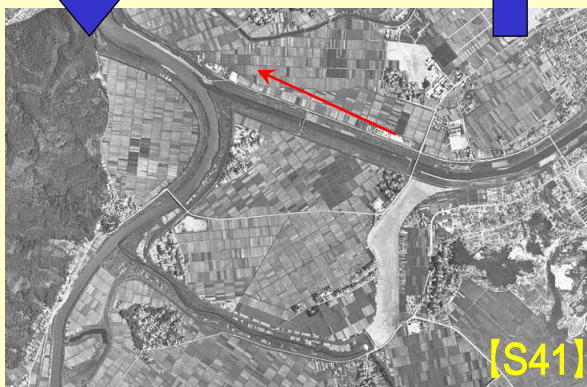
足羽川の改修経緯(足羽川合流部の変遷)

旧足羽川
