## 2. 現状と課題

## 2.1 治水の現状

# 竹田川の現況流下能力

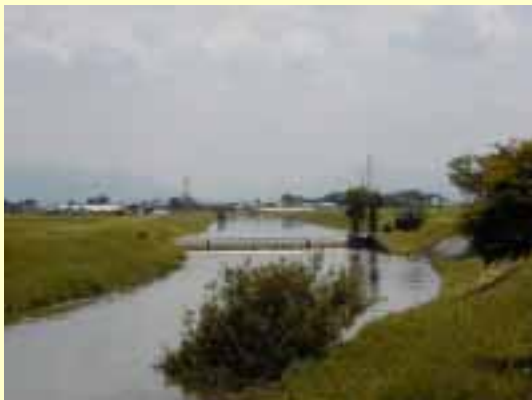
兵庫川：坂口海ヶ崎取水堰

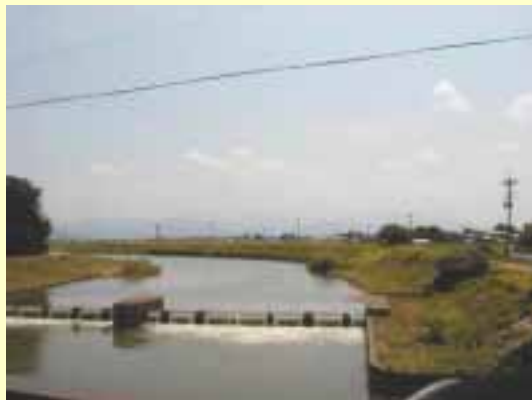
兵庫川：井場頭首工

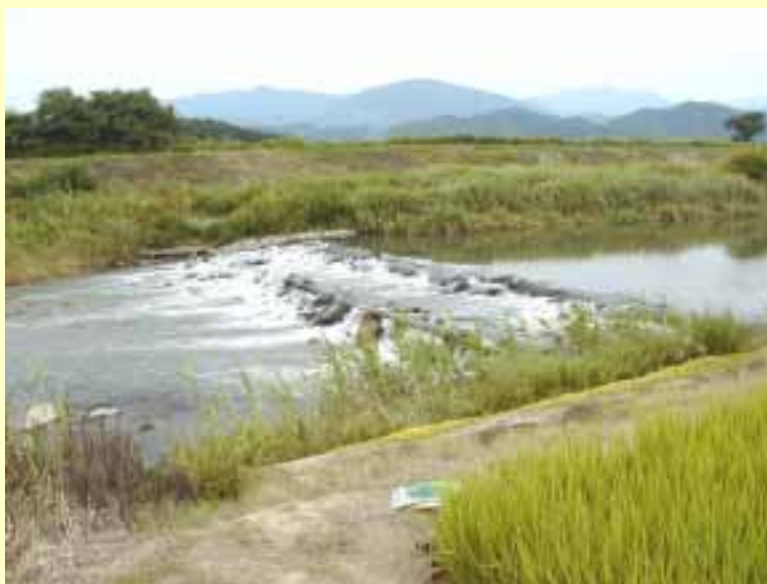
竹田川の河川横断工作物（あわら市）
