2 . 現状と課題

2.1 治水の現状

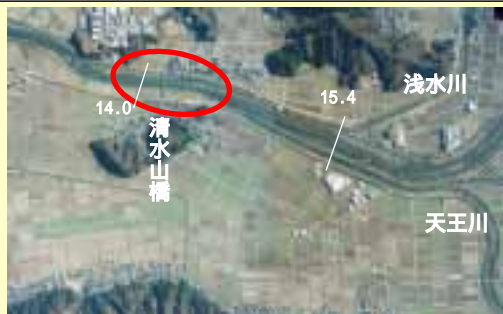
日野川の現況流下能力 (11.0 ~ 27.0 k)

●日野川は、河道断面の不足や樹木等による洪水の疎通阻害により、流下能力の低い区間がある。

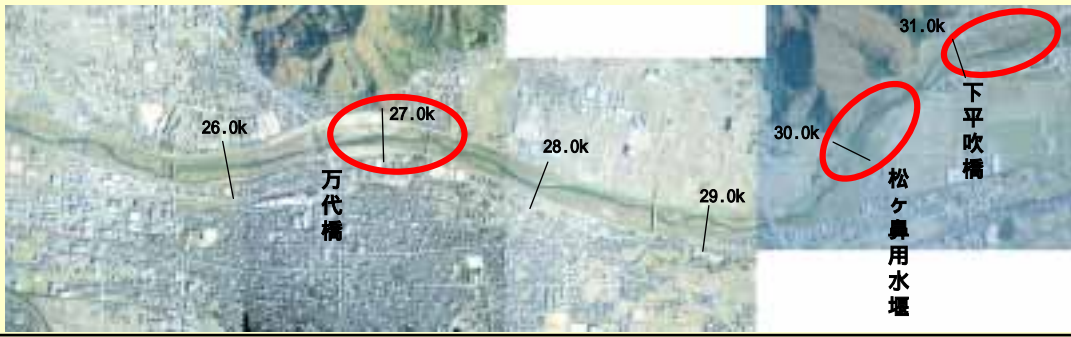
日野川の現況流下能力 (27.0 ~ 38.6 k)

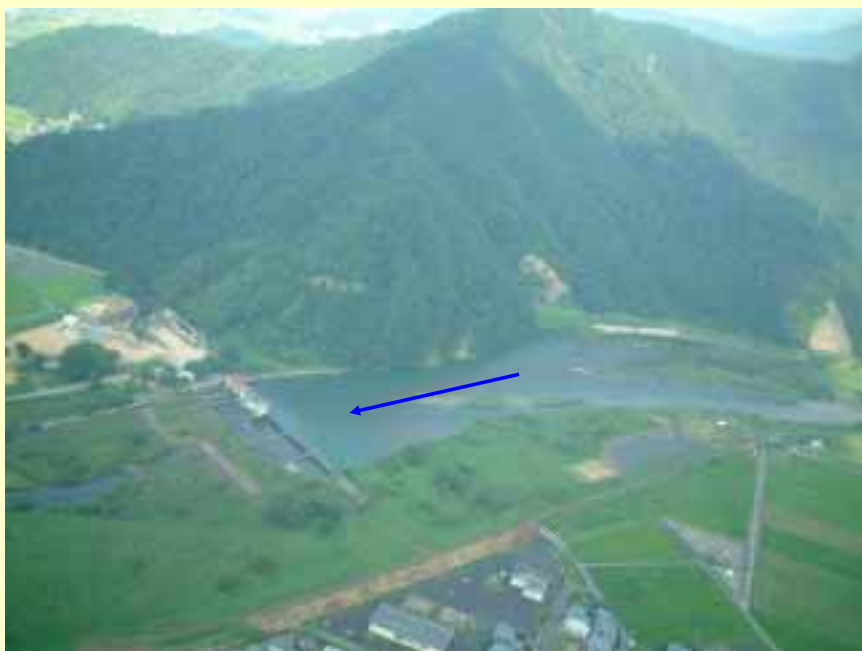
松ヶ鼻堰

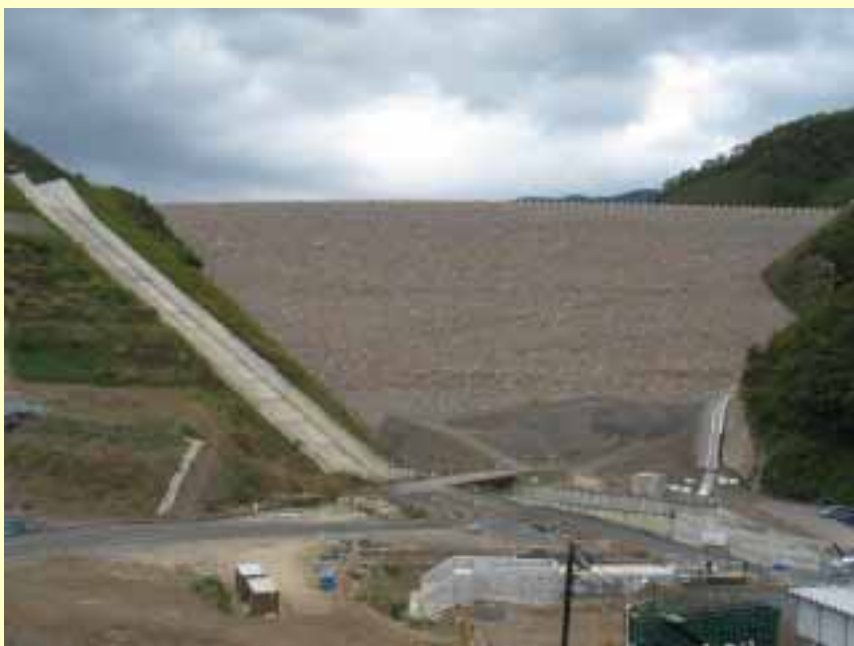
栴谷ダム

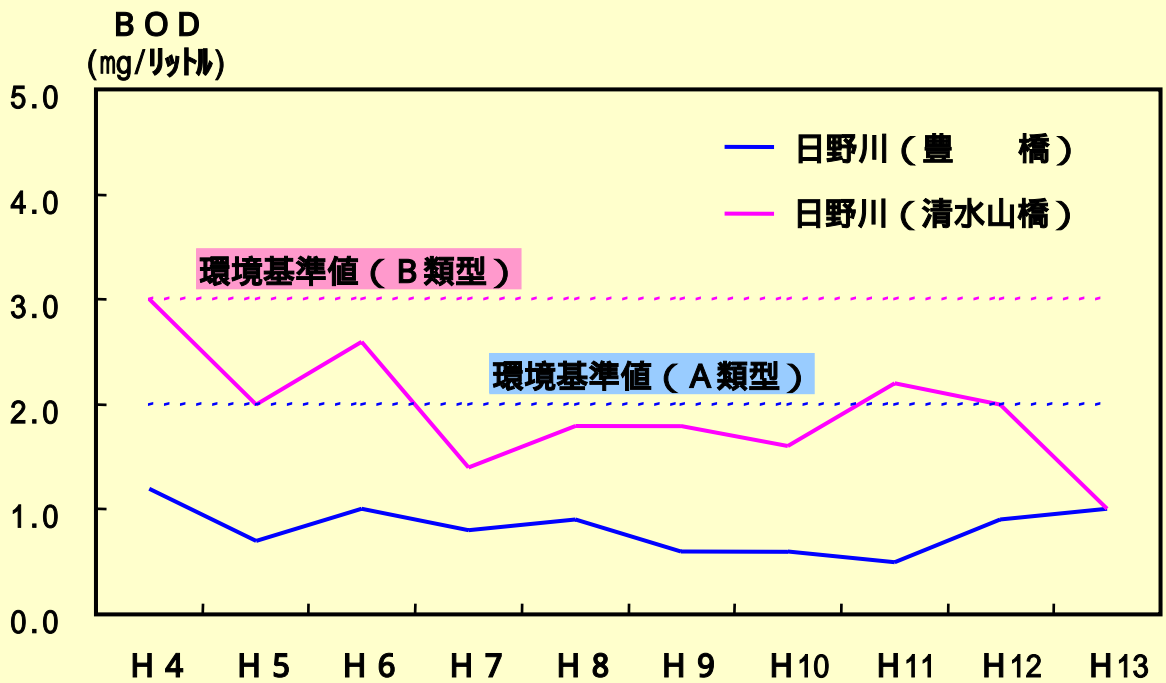
水質

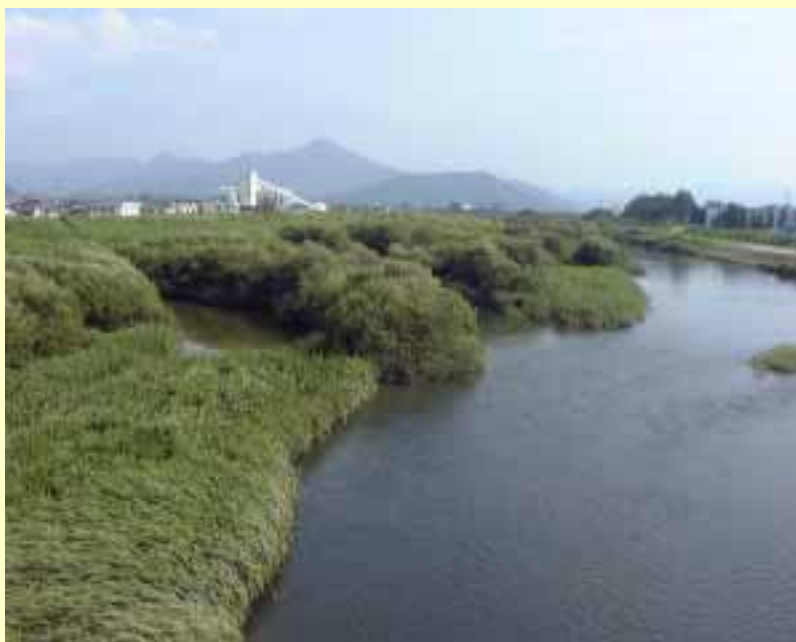
日野川の河道内樹木（鯖江市上鯖江町）

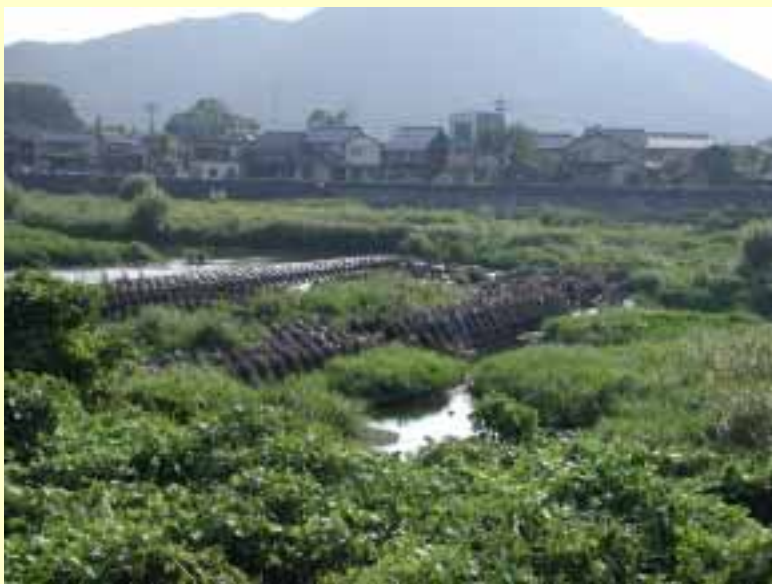
日野川の河川横断工作物（武生市帆山町）

- 魚類の移動を妨げている恐れのある河川横断工作物がある。
