2.治水と利水の歴史

2.1治水事業の沿革

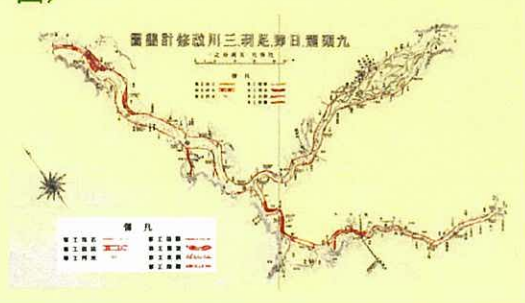
図2.4 明治改修計画図

◇明治改修
(九頭竜川・日野川・足羽川改修計画図)

明治33年から44年にかけて明治の第一期改修が行われ、主な工事としては、九頭竜川、日野川下流部、足羽川での築堤、河道掘削であった。明治43年から大正13年にかけては、明治期の第二期改修で浅水川の付け替え等が行われた。昭和31年度から九頭竜川再改修工事が開始されたが、浚渫が主体であり、九頭竜川の河口から日野川合流点までと、日野川は九頭竜川合流点から清水町朝宮地先の間で実施された。昭和34年9月の伊勢湾台風による大洪水を契機に、九頭竜川総合開発事業が策定され、九頭竜ダムは昭和40年から工事に着手し、43年に多目的ダムとして完成した。この洪水を契機にダム完成後に五領ヶ島地区の九頭竜川の裏川の締め切りされた。

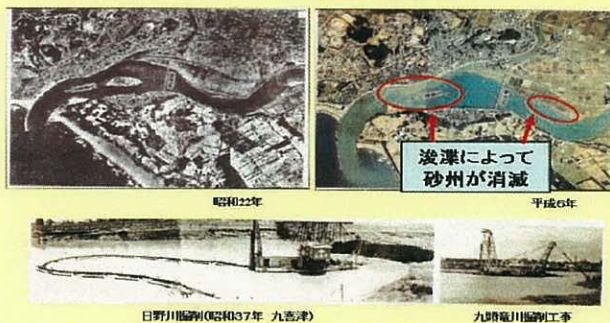
図2.5 河道浚渫

◇昭和30年代以降の河道浚渫

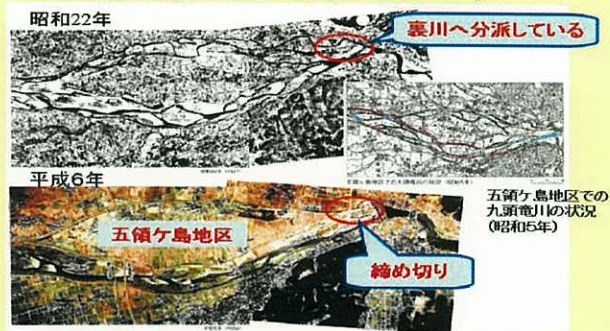
図2.6 五領ヶ島裏川締め切り

◇五領ヶ島の裏川締め切り工事

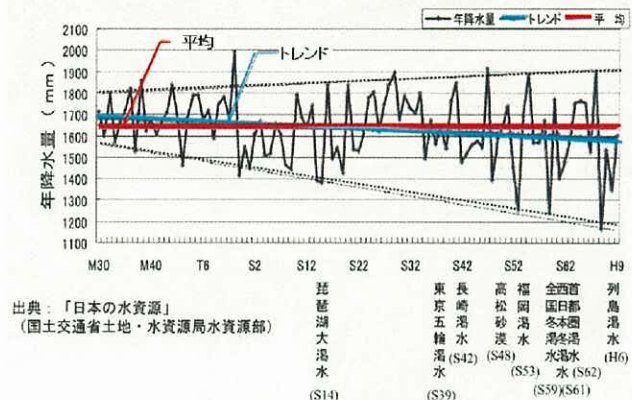
図2.9 年降水量経年変化図

◇日本の年降水量の経年変化

日本における降水量の経年変化は、近年減少効果が見られる。又福井県における降雪量の経年変化も、同様の傾向であり、極端に少ない年も見られる。

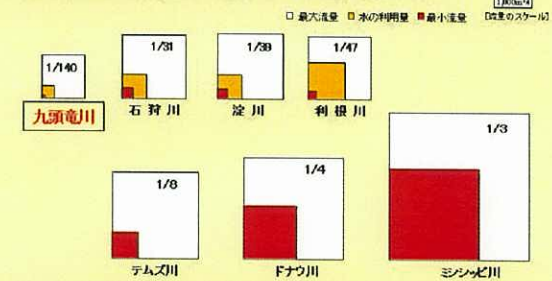
図2.11 流量変動状況図

◇流量の変動状況(最大流量・最小流量の比率)

九頭竜川は世界・日本の大きな河川の中でも最大流量と最小流量の比が大きく流況が不安定な河川です。

※格内の数字は、最大流量と最小流量の比率(最小流量/最大流量)。
※水の利用は、許可水利権(慣行権は含まず)。
※資料:流量年表(H1~10、木曽川のみH11~15)及び「河川概況2000」より作成。

一方、河川における最大流量と最小流量の比率は、外国の河川では3～8と小さく変動が少ないが、日本の河川では石狩川で約30倍、利根川で47倍であるのに対して、九頭竜川では140倍であり、流量変動が非常に大きく流況が不安定な河川と言える。又、九頭竜川における水利権の現状としては、流域全体での利用量(水利権の合計)は109.7m³/sである。(発電除く)水力発電のために合計771m³/sの水が利用されているが、上流から何度も繰り返し利用されていること、最終的には全て河川に戻るためこれを除くと、用途別では、かんがい用水が最も大きく86%、次いで工業用水の12%、次に上水道の2%である。
