平成16年7月福井豪雨による 災害について（速報）

平成16年7月28日

国土交通省近畿地方整備局
福井県土木部

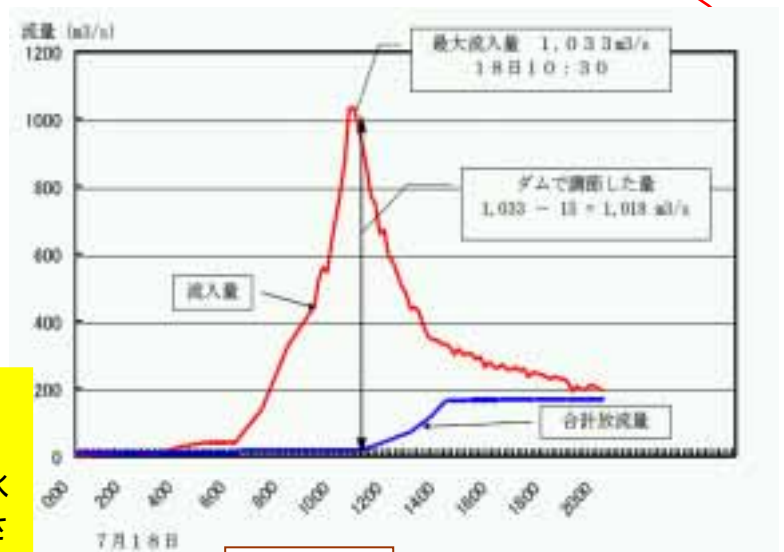
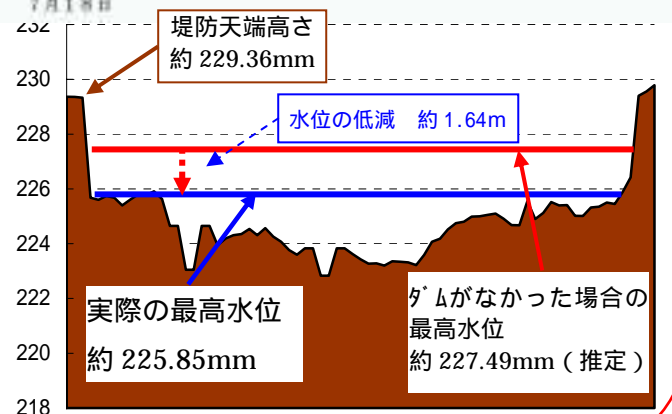
真名川ダムの効果

ダムの操作により、下流への洪水の流下を最大約 $1,000\text{m}^3/\text{s}$ 低減させることにより下流河川の水位を下げる事ができました。

もし、ダムがなかったら、大野市五条方地点では、水位が堤防天端からあと 1.87m 下まで達していたものと想定されます。(実績最高水位: 18日16時 2.35m)

ダムによる効果で約 1.64m の水位低減効果がありました。

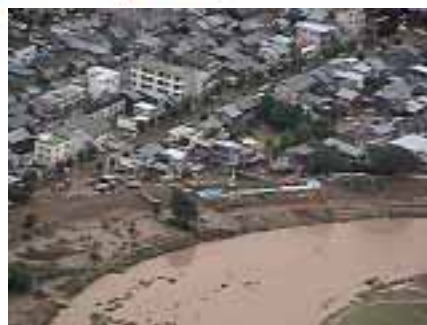
足羽川 破堤箇所状況

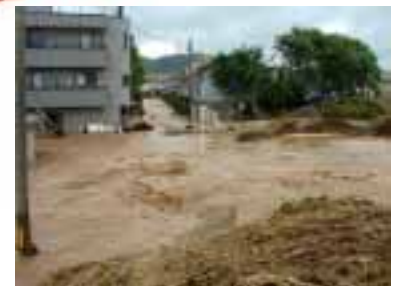
堤内地への流入状況

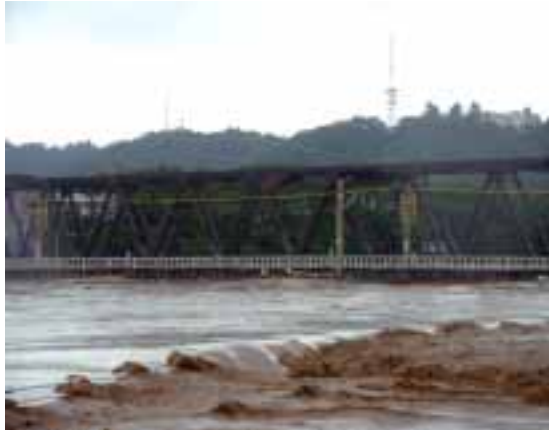
足羽川4.2km付近 JR足羽川橋梁

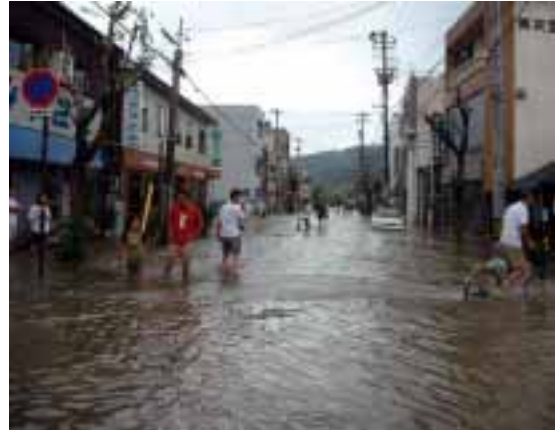
福井市 木田付近

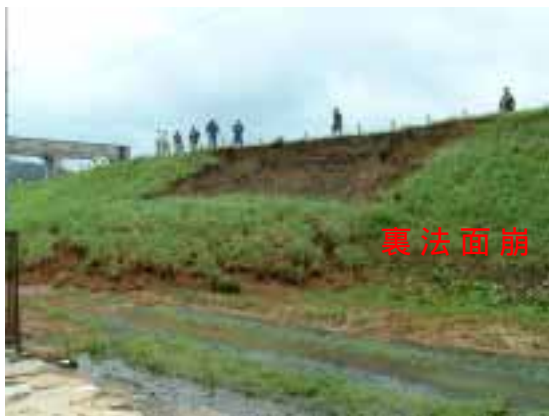
福井市種池町 日野川右岸10.5km付近

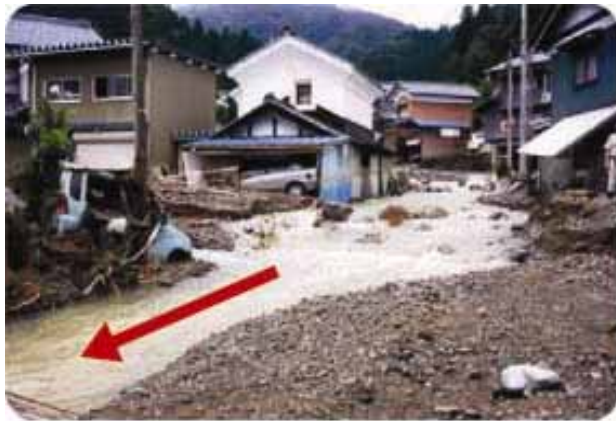
美山町蔵作：土石流

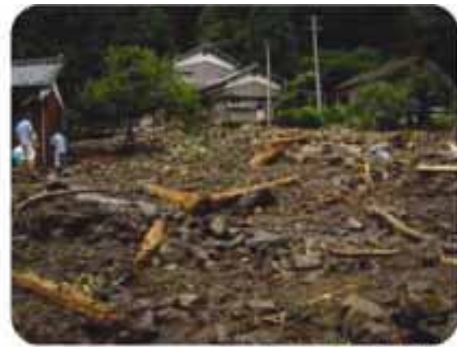
今立町市野之：土石流：3戸半壊

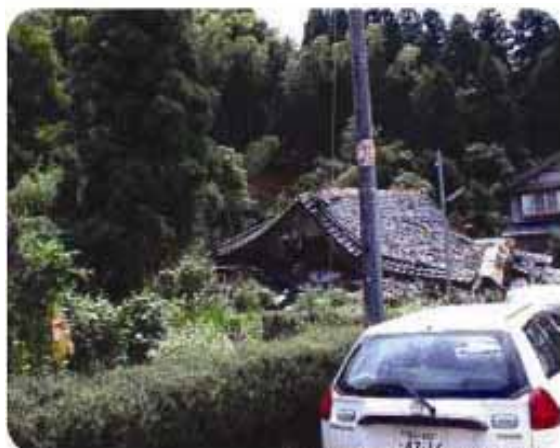
福井市深見町：がけ崩れ：1戸全壊

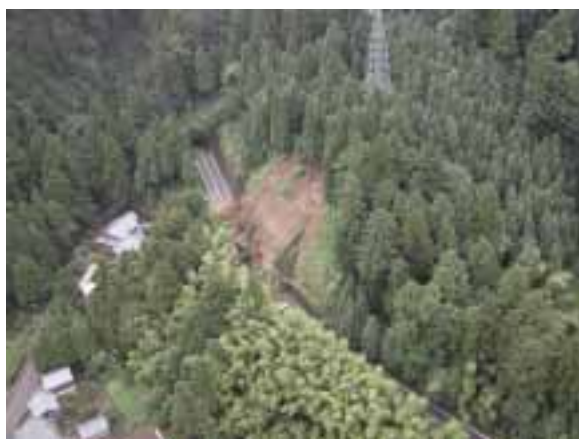
(一) 徳光鯖江線 (鯖江市大正寺町) 法面崩壊

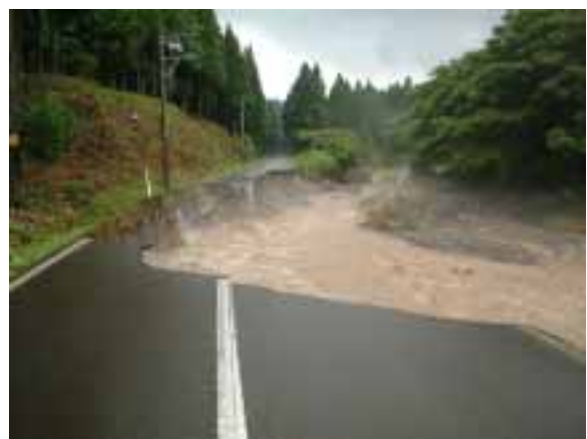
(主) 松ヶ谷宝慶寺大野線 (大野市木本) 道路流失

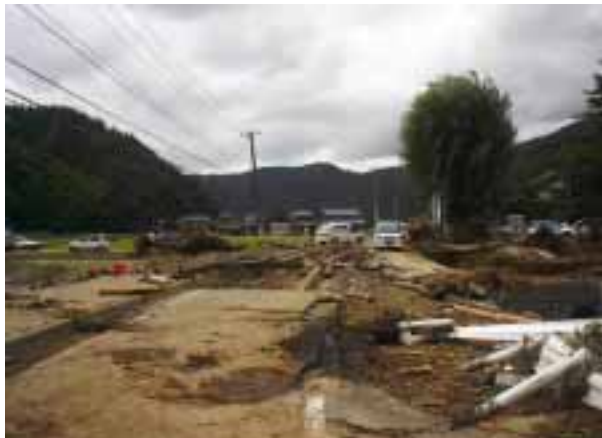
(主) 篠尾勝山線 (美山町安波賀中島) 道路流失

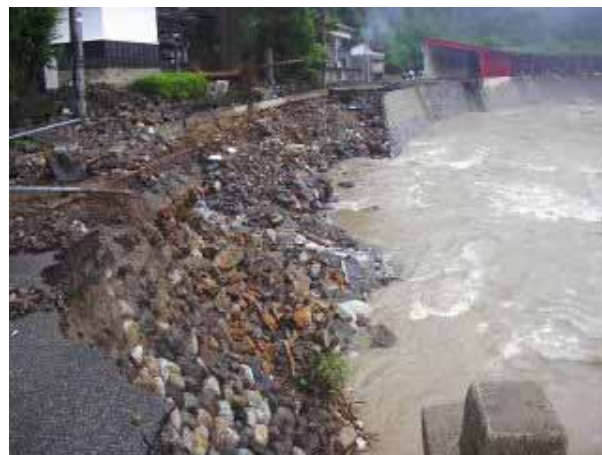
一般国道476号(美山町折立) 道路流失

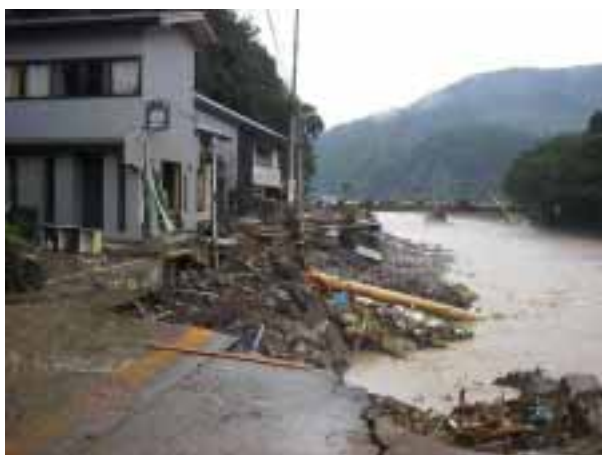
一般国道476号(美山町西河原) 道路流失

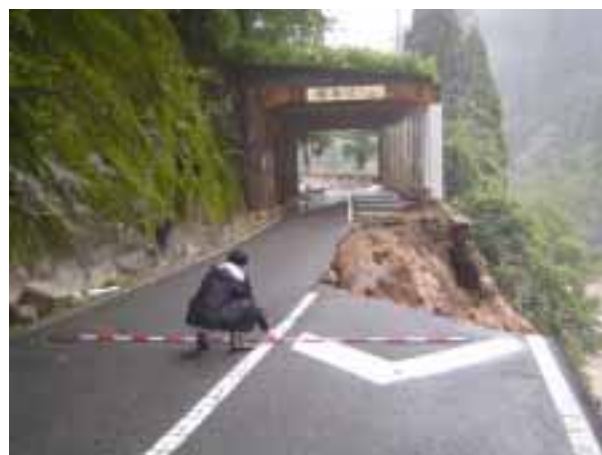
一般国道476号(寺田町持越) 道路損壊

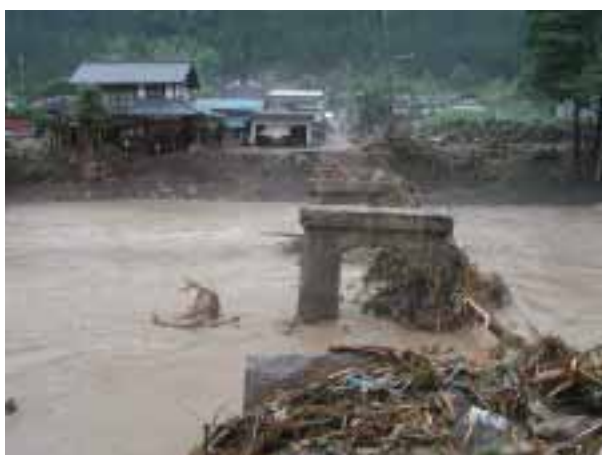
町道東河原線(美山町西河原地係) 落橋
橋梁名 田尻新橋

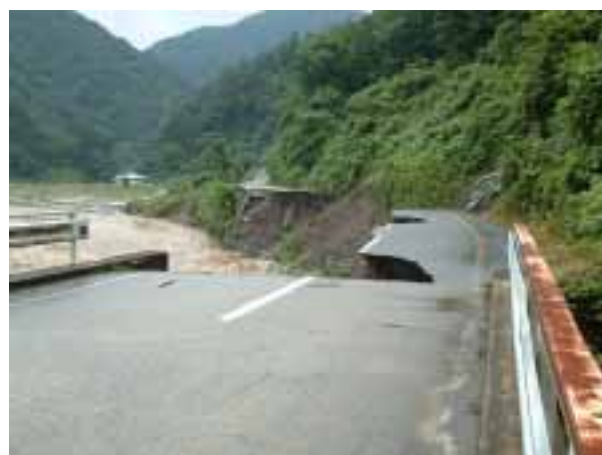
一般国道157号(大野市中島) 道路流失

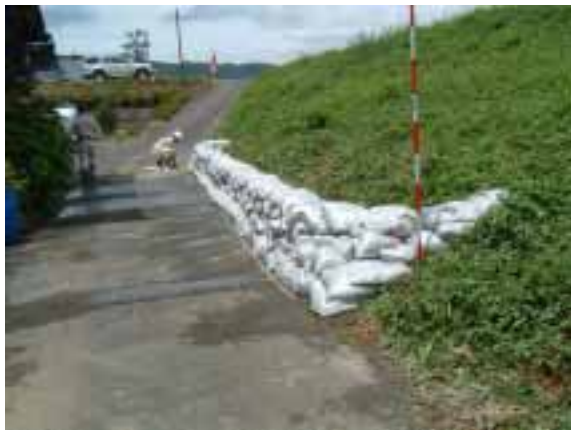
清水町片粕 日野川左岸漏水地点

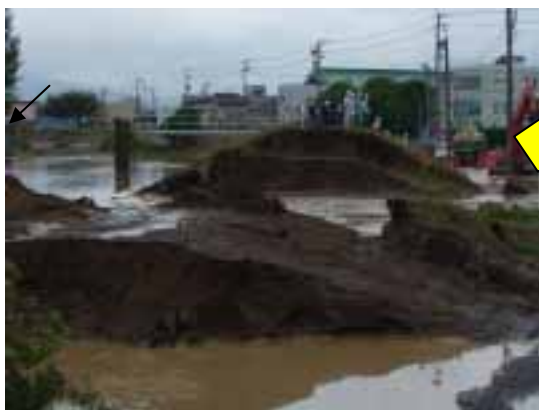
破堤時(足羽川・福井市春日一丁目)
