## 2. 治水と利水の歴史

### 2.1 治水事業の沿革

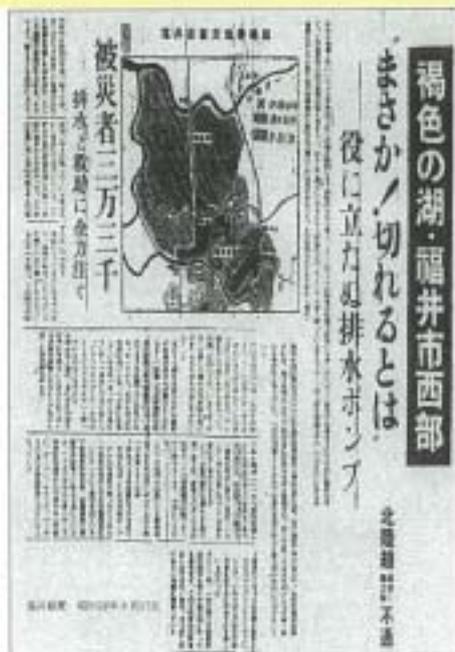
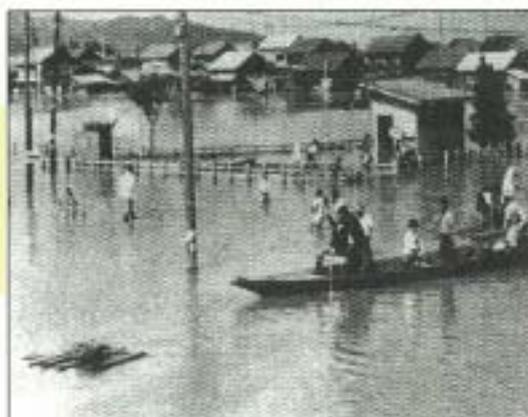
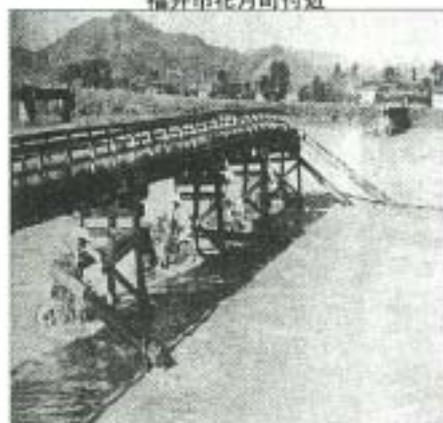
図2.2 被害状況(S28. 9洪水)

台風13号に伴う強雨により、日野川の各所で破堤・越水。  
日野川三郎丸地先の破堤により福井市西北部は泥海化した。

福井市花月町付近

鯖江市神明町北野付近

また、昭和28年9月には、台風13号の出水で、日野川下流右岸の三郎丸地先の堤防が破堤し、福井市西北部の一部が泥海化しました。

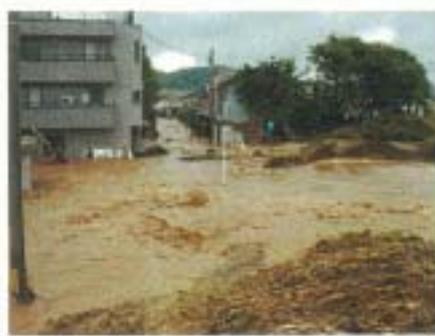
足羽川が破堤(福井市木田地先)

この集中豪雨によって足羽川が破堤するなど嶺北部を中心に、床下・床上浸水14,000戸以上、土砂災害・橋梁の流出や堤防の決壊等甚大な被害が発生しました。

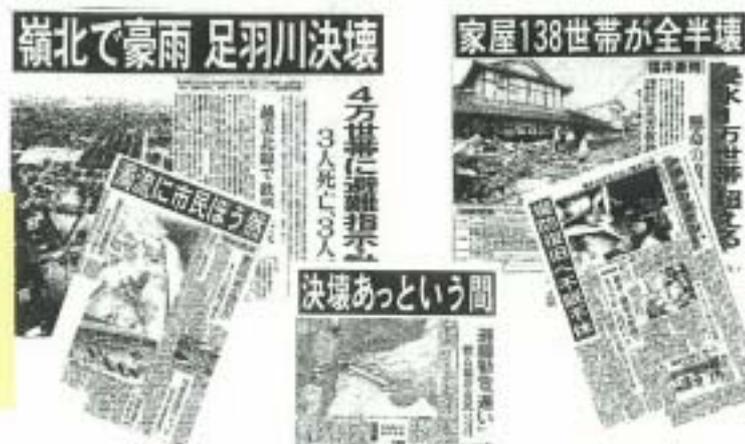
図2.3 被害状況(H16.7福井豪雨洪水)

日本海から北陸地方に延びる梅雨前線の活動が活発化、福井県嶺北部を中心に集中豪雨が発生。足羽川が決壊し福井市街地が浸水、嶺北地方に浸水・土砂崩れ、橋梁の流出等甚大なる被害が発生した。

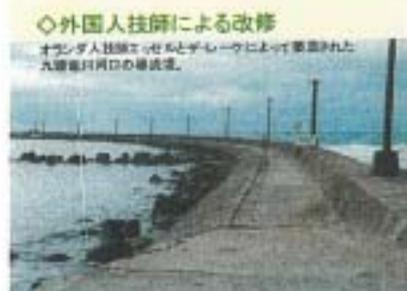
図2.4 エッセル堤

九頭竜川の本格的な治水工事は明治になってからであり、オランダから招かれたエッセルは、九頭竜川河口の三国港の改修計画と工事計画、河口の導流堤に関する設計を行いました。後を引き継いだデ・レーケは、導流堤の施工、九頭竜川筋の灯明寺および安沢地先、足羽川筋の福井市内などの護岸や水制としての沈床工事に、多大な功績を残しています。

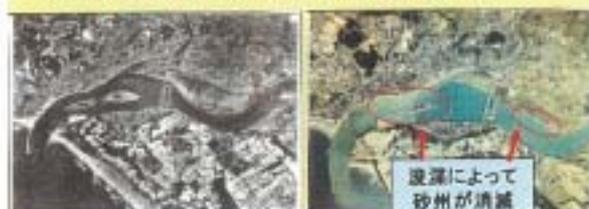
図2.5 河道浚渫

昭和28年9月の洪水を契機に昭和31年度から行われた九頭竜川再改修工事は、浚渫が主体で九頭竜川の河口から日野川の合流点までと、日野川の九頭竜川合流点から清水町朝宮地先の間で実施されました。

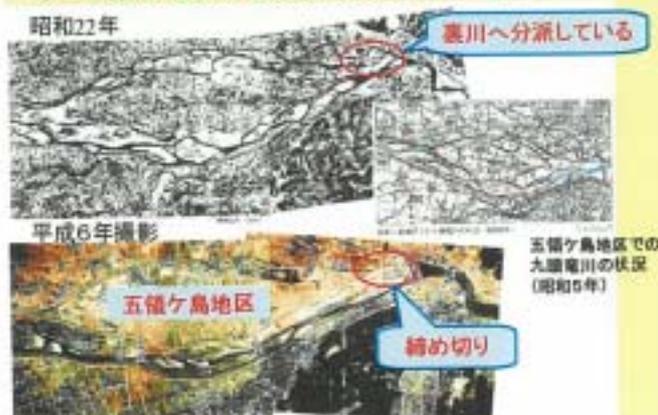
図2.6 五領ヶ島の裏川締め切り工事

昭和34年9月の伊勢湾台風及び昭和40年9月の奥越豪雨による大洪水を契機に、九頭竜ダム及び真名川ダムが多目的ダムとして完成しました。また、九頭竜ダム完成後には五領ヶ島地区の九頭竜川の裏川が締め切られました。

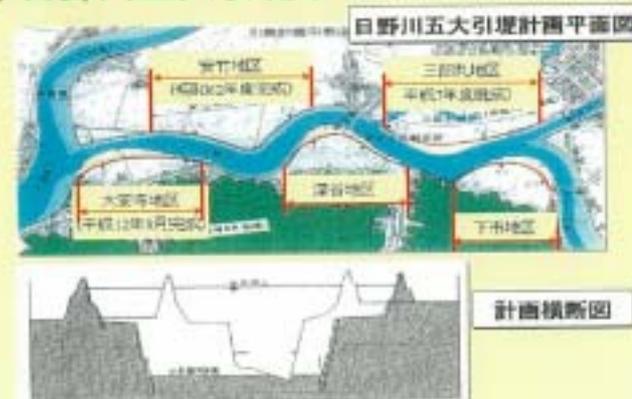
図2.7 日野川五大引堤事業

日野川の九頭竜川合流点～足羽川合流点区間は川幅が狭く、蛇行により水位上昇が著しく、支川排水にも悪影響を及ぼしていました。

そこで、流下能力の増大と流入支川への影響緩和を目的とした、五大引堤事業計画が策定され、昭和 53 年度に着手しました。

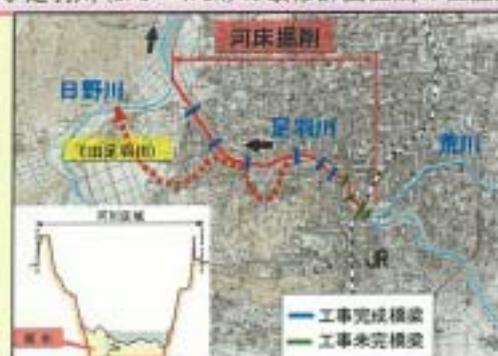
図2.8 足羽川の改修区間位置

◇足羽川(0.0~4.5k)の改修計画区間の位置図

しかし、平成 16 年 7 月の豪雨により発生した洪水で、足羽川の福井市街地区間で堤防の決壊により甚大な浸水被害が生じました。このため、再度災害防止を目的に「河川激甚災害対策特別緊急事業」に認定され日野川の深谷地区、三郎丸地区の早期完成を目指して改修整備を行っています。

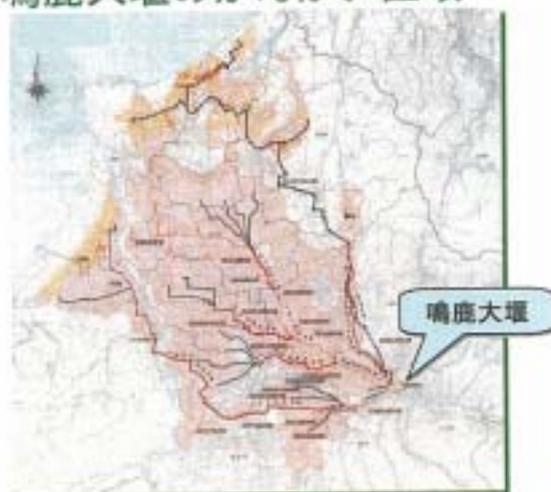
図2.9 鳴鹿大堰のかんがい区域

九頭竜川の水利用の沿革としては、昭和 29 年度に国営農業水利事業によって鳴鹿堰堤が完成し、右岸から十郷用水、左岸から芝原用水の取水が行われるようになりました。この鳴鹿堰堤は、現在は九頭竜川鳴鹿大堰として改築され、かんがい期最大  $46.605\text{m}^3/\text{s}$  の取水により福井平野の 2 市 6 町にまたがる農耕地約 10,400ha を潤しているとともに、福井市の水道用水として最大  $0.996\text{m}^3/\text{s}$  が供給されています。また、新たに大野市の水道用水として  $0.1\text{m}^3/\text{s}$  の水源を確保しています。

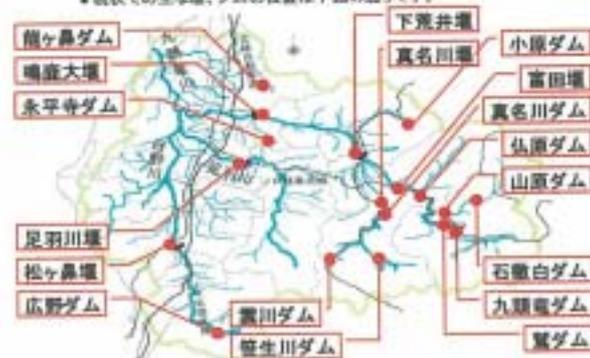
図2.10 河川利用のための主な施設

●現状での主な堰、ダムは下記の通りです。

九頭竜川水系における水力発電開発は、昭和 26 年に真名川総合開発事業が計画され、さらに、九頭竜川総合開発事業により上流から下流まで水を反復利用する発電水利体系が形成されました。現在、25 箇所の発電所により最大  $771.036\text{m}^3/\text{s}$  の河川水を利用して、最大約 53 万 kw の発電が行われています。
